旧川越織物市場保存整備事業

旧川越織物市場 解体調査 報告

旧川越織物市場解体調査報告

平成30年4月

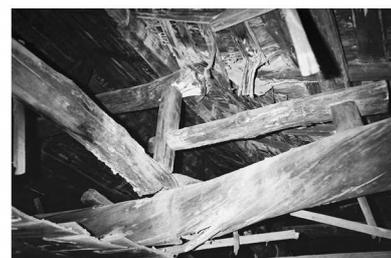
2階天井損傷状況

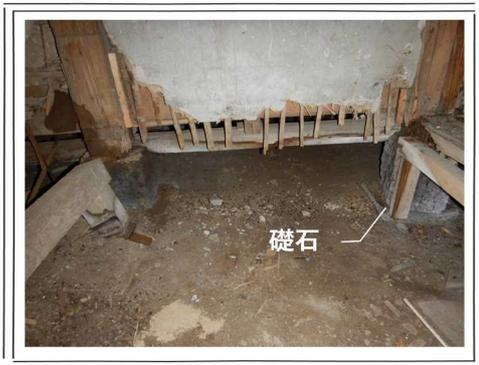
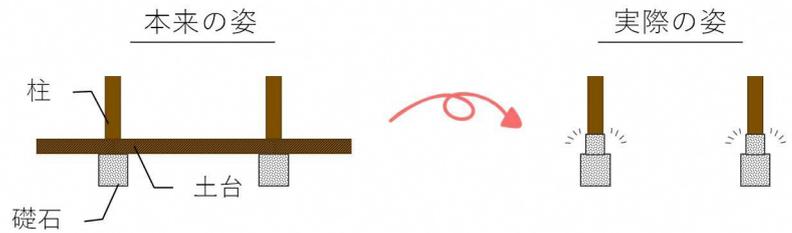
西棟 1階

土台がなく、さらに柱も腐朽によるものか足元がなく、元の礎石の上に高さ調整のための石を間に据えている。

旧栄養食配給所住宅棟の柱も足元が腐朽しており、当初半解体修理を計画していましたが、**全解体修理に切り替えることとしました。**

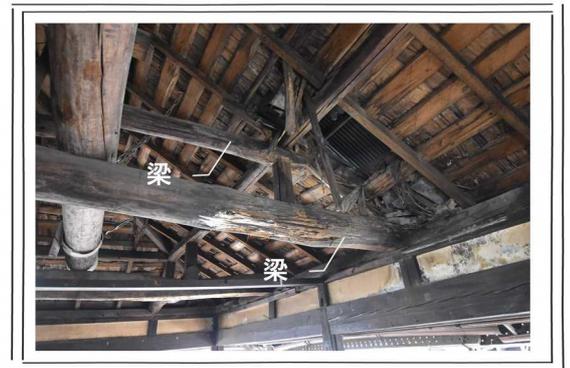
東棟小屋裏

これまでの調査時に下段の梁の損傷を把握していましたが、上段の梁にも損傷があることが判明！

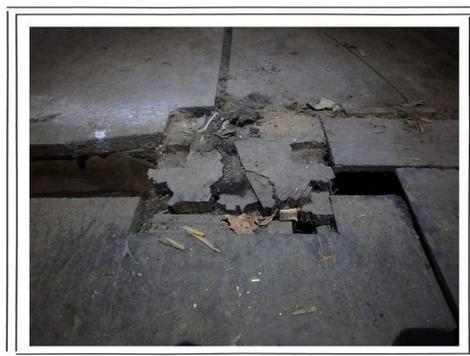
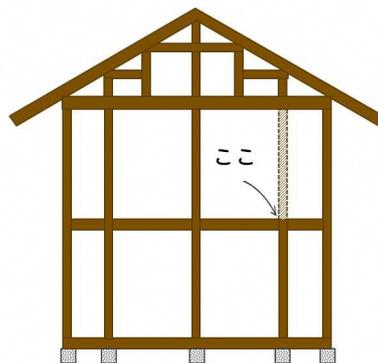
西棟 2階

2階の軒までつながっているべき柱が2階の床面で切断されている。

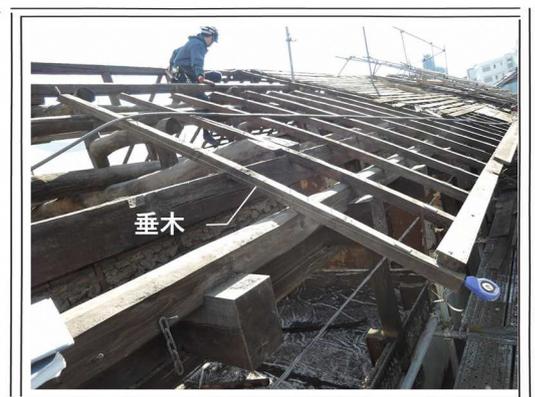
東棟屋根

垂木に水糸を張ったところ、軒先が大きく下がっていることが判明！さらに、垂木は1本ではなく、2本でつながれていた。

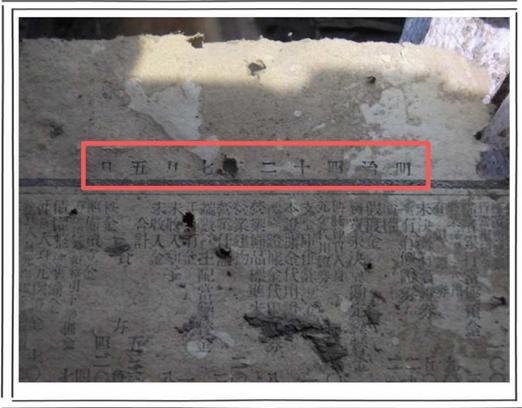
東棟土壁

東棟土壁を解体したところ、貫伏に新聞が使われているところがあり、その中に明治42年7月5日のものを発見しました。

織物市場は明治43年創建と言われていましたが、棟札等の建設年代を示すものが見つかっていないため、建設年代を裏付けする貴重な資料になります。

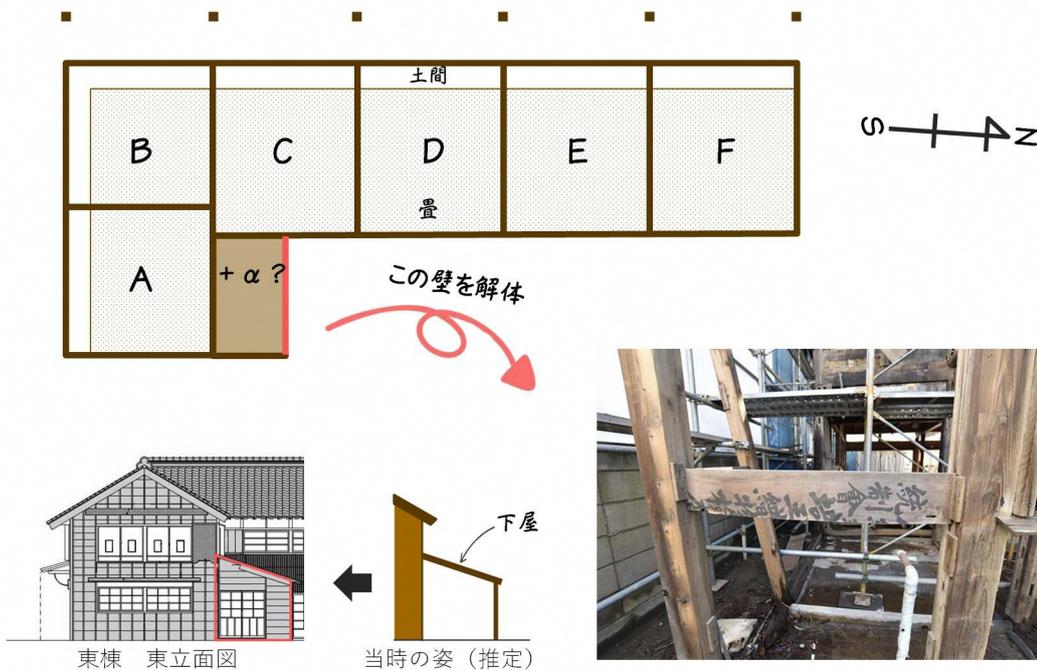
しかし、今回の解体調査で部材を確認した結果、下屋自体は当初から存在していたものの、現存していた部屋としての空間については、昭和に入ってから改変したものであることが分かりました。

部材として「統制会」と書かれた看板が使われているため、昭和に入ってからつくられた壁であることがわかります。

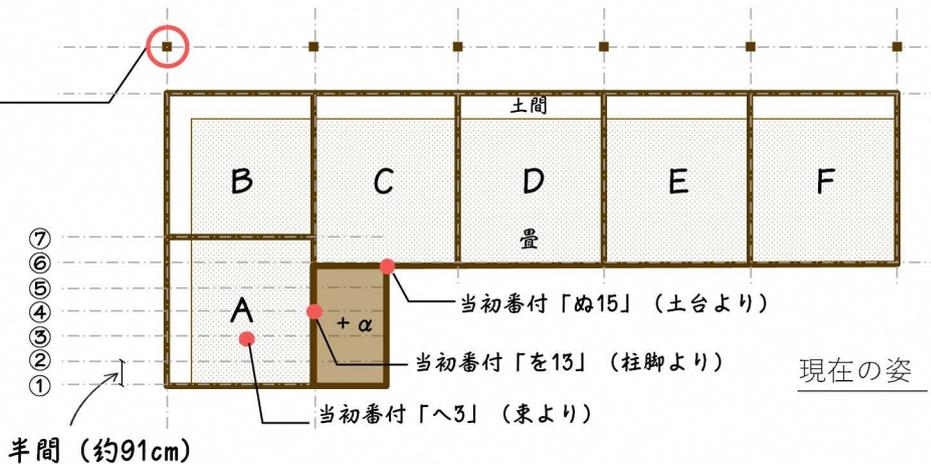
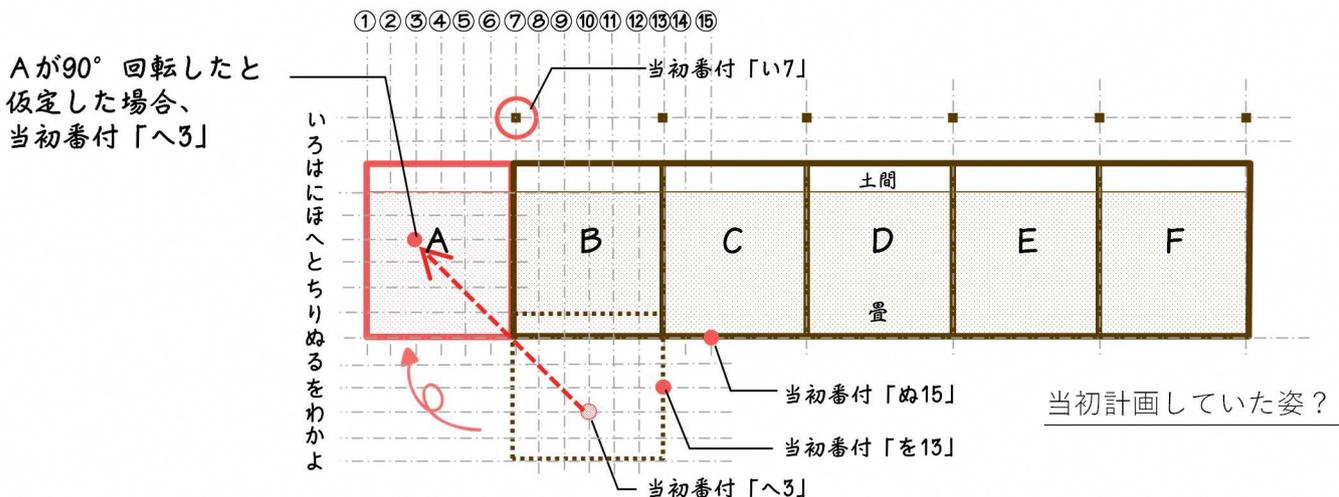
当初番付「い7」
(土庇桁より)

解体を行ったところ、当初の番付※が複数確認されました。その結果、当初の計画では、東棟も西棟と同様に部屋がまっすぐ並んだ間取りだった可能性があることが分かりました。

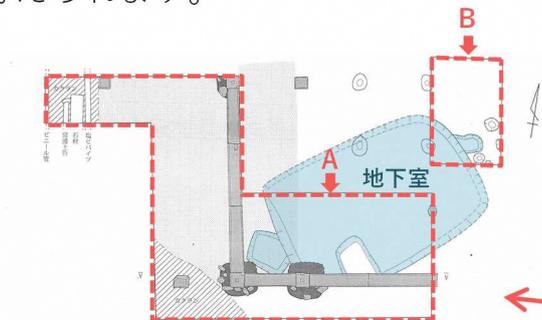
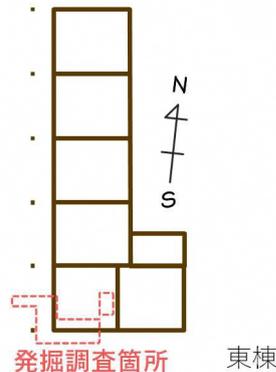
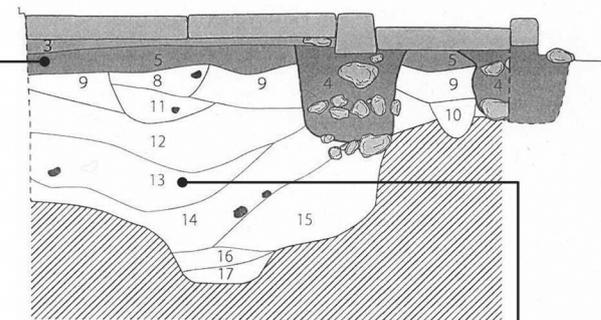
土層図

文化財保護課の協力のもと、建物下の発掘調査を行いました。その結果、礎石の下の基礎構造が明らかになりました。建物の重量のかかる礎石の沈下を防ぐため、礎石の下を一边50cm、深さ50cmの方形に掘り窪め、栗石と粘土入れて固めた江戸時代以来の伝統的な工法によるものでした。
