初雁中学校放射線詳細測定結果(11月14日実施)

測定結果(単位:μ Sv/h)

(平成23年度)

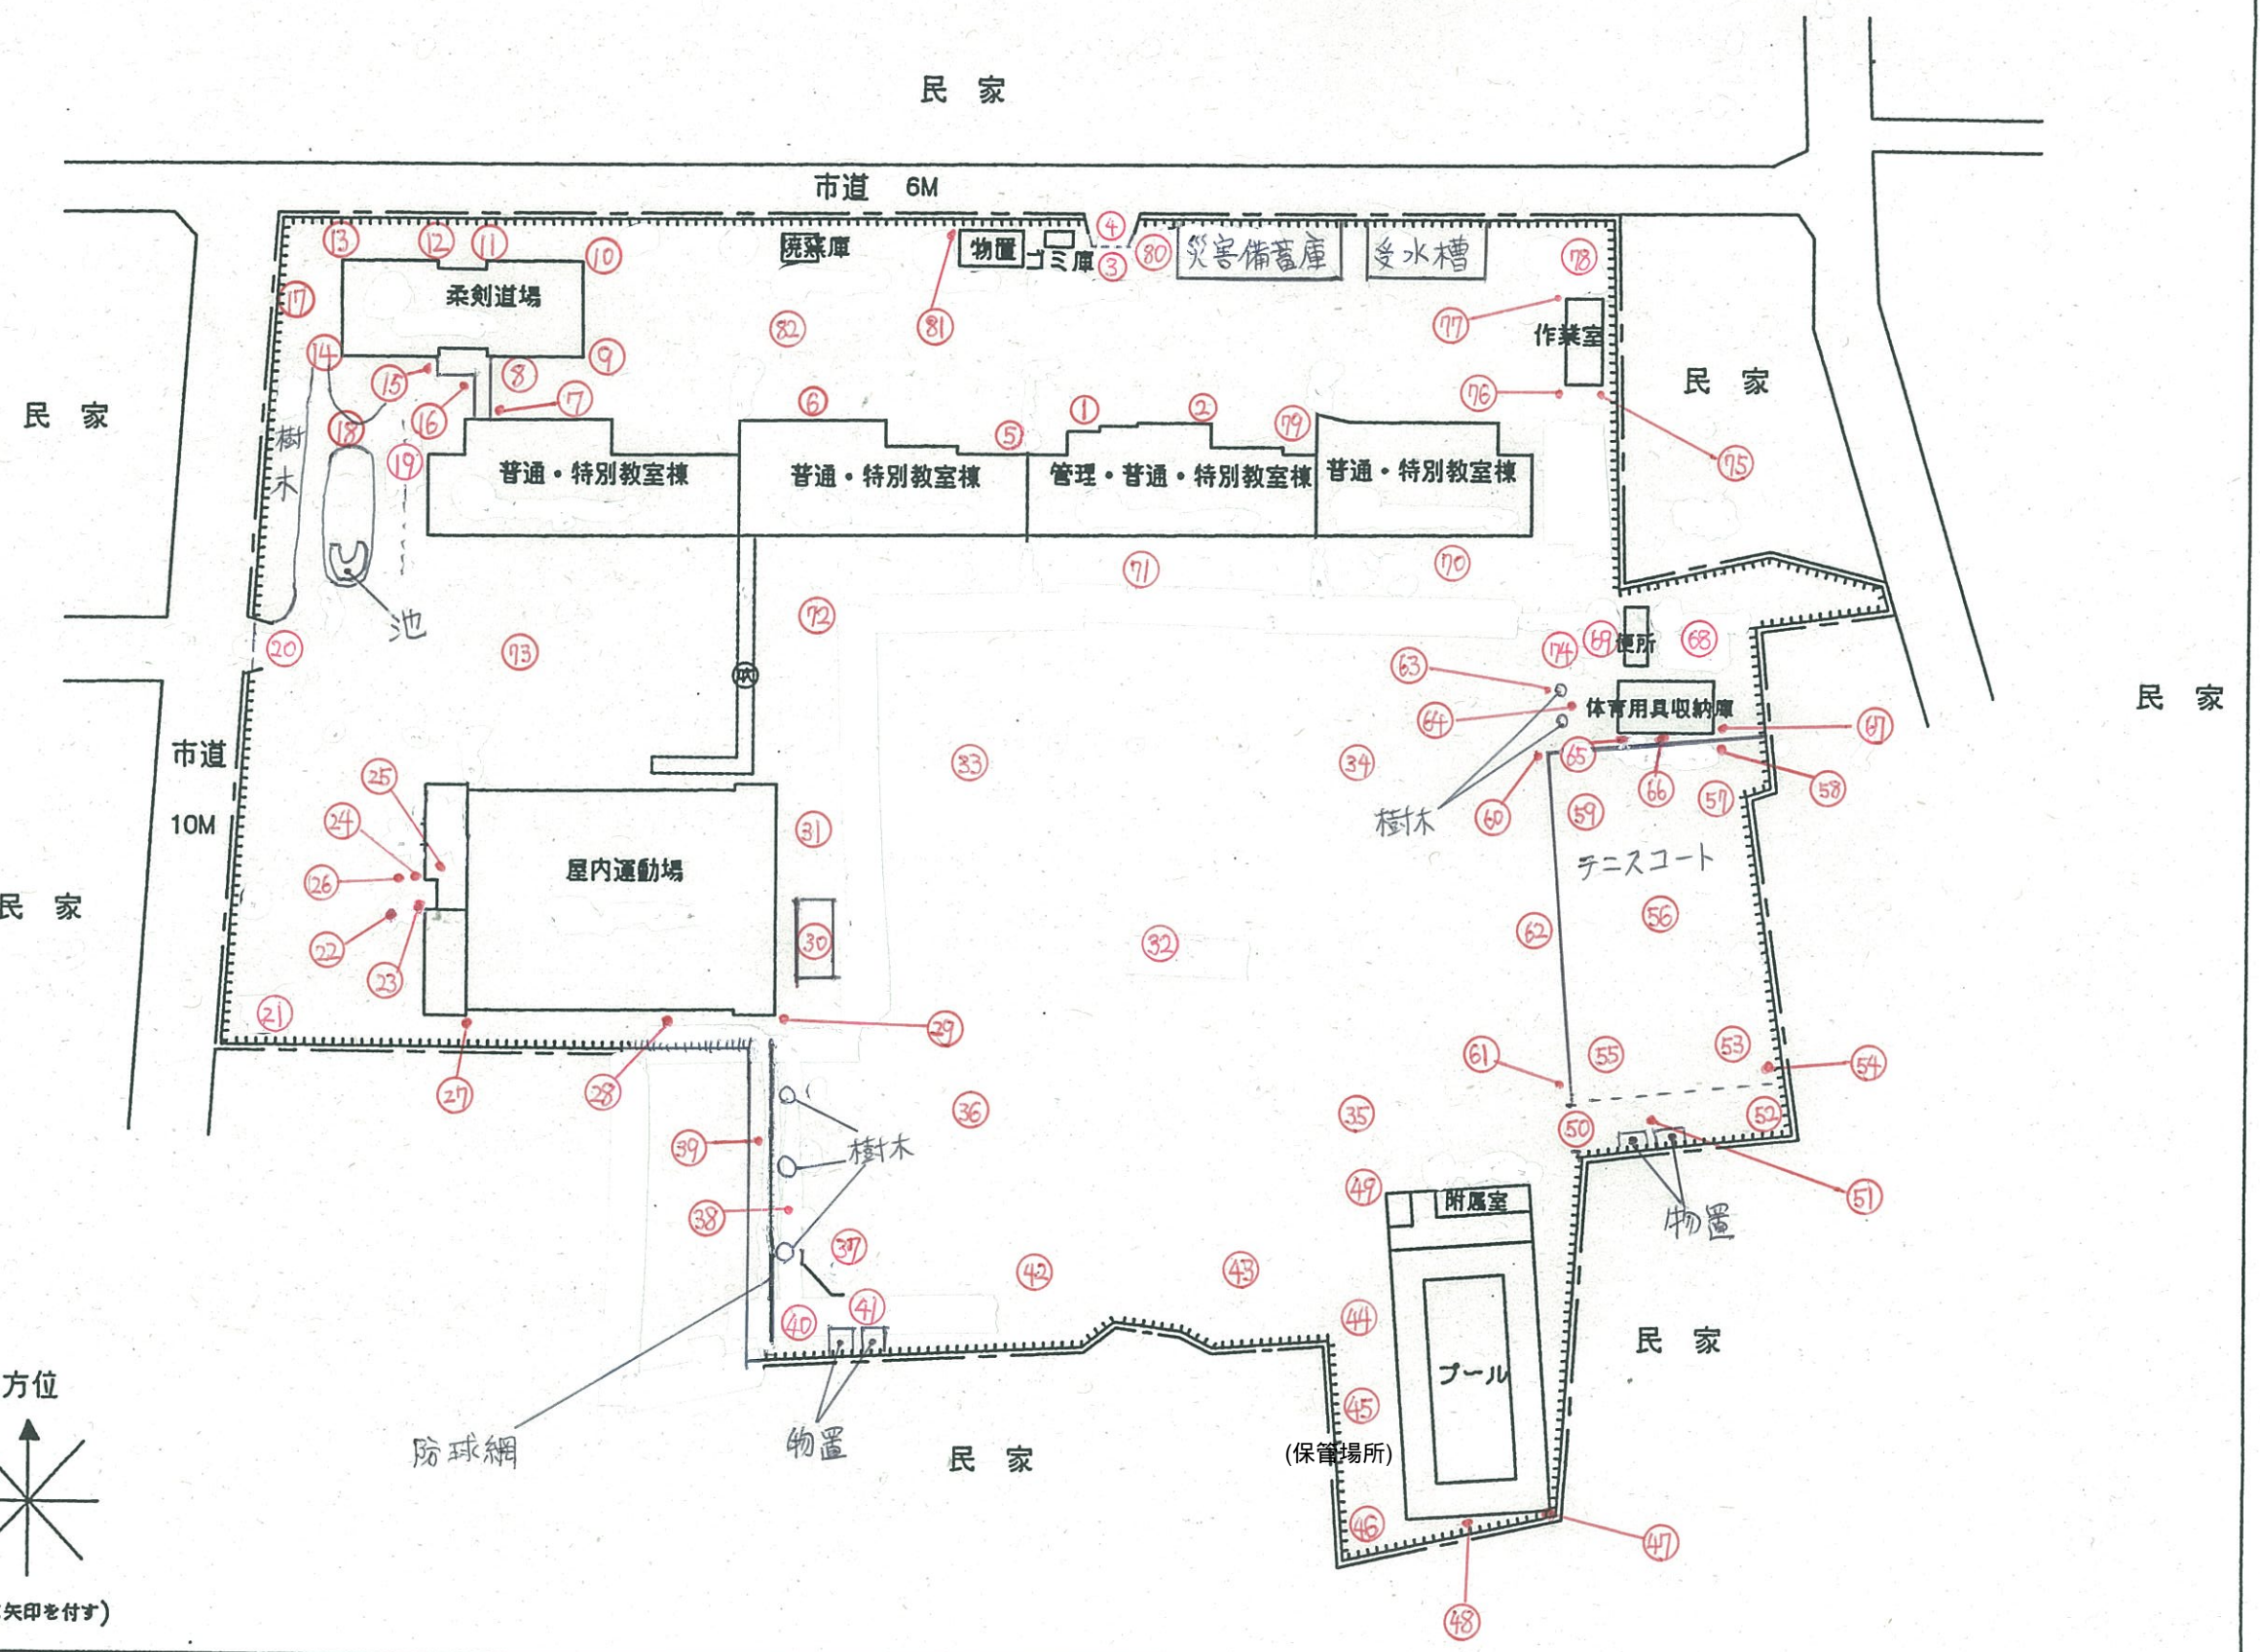
施設の配置図	縮尺	1 / 1200	0 10 20 30 40 m		学校名	初雁中学校	調査番号	11	20	13	51	2	整理番号
							(都道府県)	1	(市町村)	01	(学校)	35	12

[地上50cm] 平均 0.09 範囲 0.05~0.31 →除去後 平均 0.08 範囲 0.05~0.20

[地上5cm] 平均 0.11 範囲 0.05~0.45 →除去後 平均 0.11 範囲 0.05~0.25

対応の目安を超えた2地点について除染を行い、目安以下の状態にしました。

46	校庭南端(除草した草の集積場)	0.32	0.24
46-1	No.46除染後	0.16	0.11
47	プール南東側角(土)	0.08	0.08
48	プール南側(土)	0.08	0.09
49	プール入口脇縦とい下(土)	0.25	0.12
50	テニスコート南西側入口(土)	0.11	0.08
51	テニスコート物置前(土)	0.09	0.07
52	テニスコート南東端(盛土)	0.14	0.11
53	テニスコート南東(土)	0.08	0.07
54	テニスコート東端側溝	0.13	0.11
55	テニスコート南西(土)	0.09	0.08
56	テニスコート中心(土)	0.08	0.07
57	テニスコート北東(土)	0.07	0.07
58	テニスコート北東端(盛土)	0.10	0.09
59	テニスコート北西(土)	0.09	0.08
60	テニスコート北外側角(マスの上)	0.17	0.10
61	テニスコート南西外側角(マスの上)	0.09	0.09
62	テニスコート西外側(側溝の上)	0.10	0.08
63	校庭北東端(側溝の上)	0.09	0.09
64	校庭北東端(側溝から上げた土)	0.10	0.09
65	体育用具収納庫南西角雨とい下(土)	0.10	0.06
66	体育用具収納庫南側中央雨とい下(土)	0.17	0.09
67	体育用具収納庫南東角雨とい下(土)	0.25	0.12
68	校庭東端(剪定枝集積場)	0.08	0.07
69	校庭トイレ前(土)	0.12	0.07
70	校舎東側昇降口前(コンクリート)	0.08	0.07
71	校舎中央昇降口前(土)	0.10	0.08
72	校舎西側昇降口前(土)	0.09	0.08
73	校舎と体育館との間(コンクリート)	0.12	0.10
74	校庭トイレ前(側溝の上)	0.07	0.07
75	作業室南東側雨とい(破損)下(土)	0.09	0.09
76	作業室南西側雨とい(破損)下(土)	0.14	0.09
77	作業室北西側雨とい(破損)下(土)	0.24	0.11
78	校地北東端剪定枝落葉集積場(奥)	0.24	0.20
79	校舎北側給食搬入口前(マスの上)	0.09	0.09

注)本市の暫定的な対応の目安:地上5cmで0.30 μ Sv/h、地上50cmで0.25 μ Sv/h
