霞ヶ関西中学校放射線詳細測定結果(11月22日実施)

測定結果(単位:μ Sv/h)

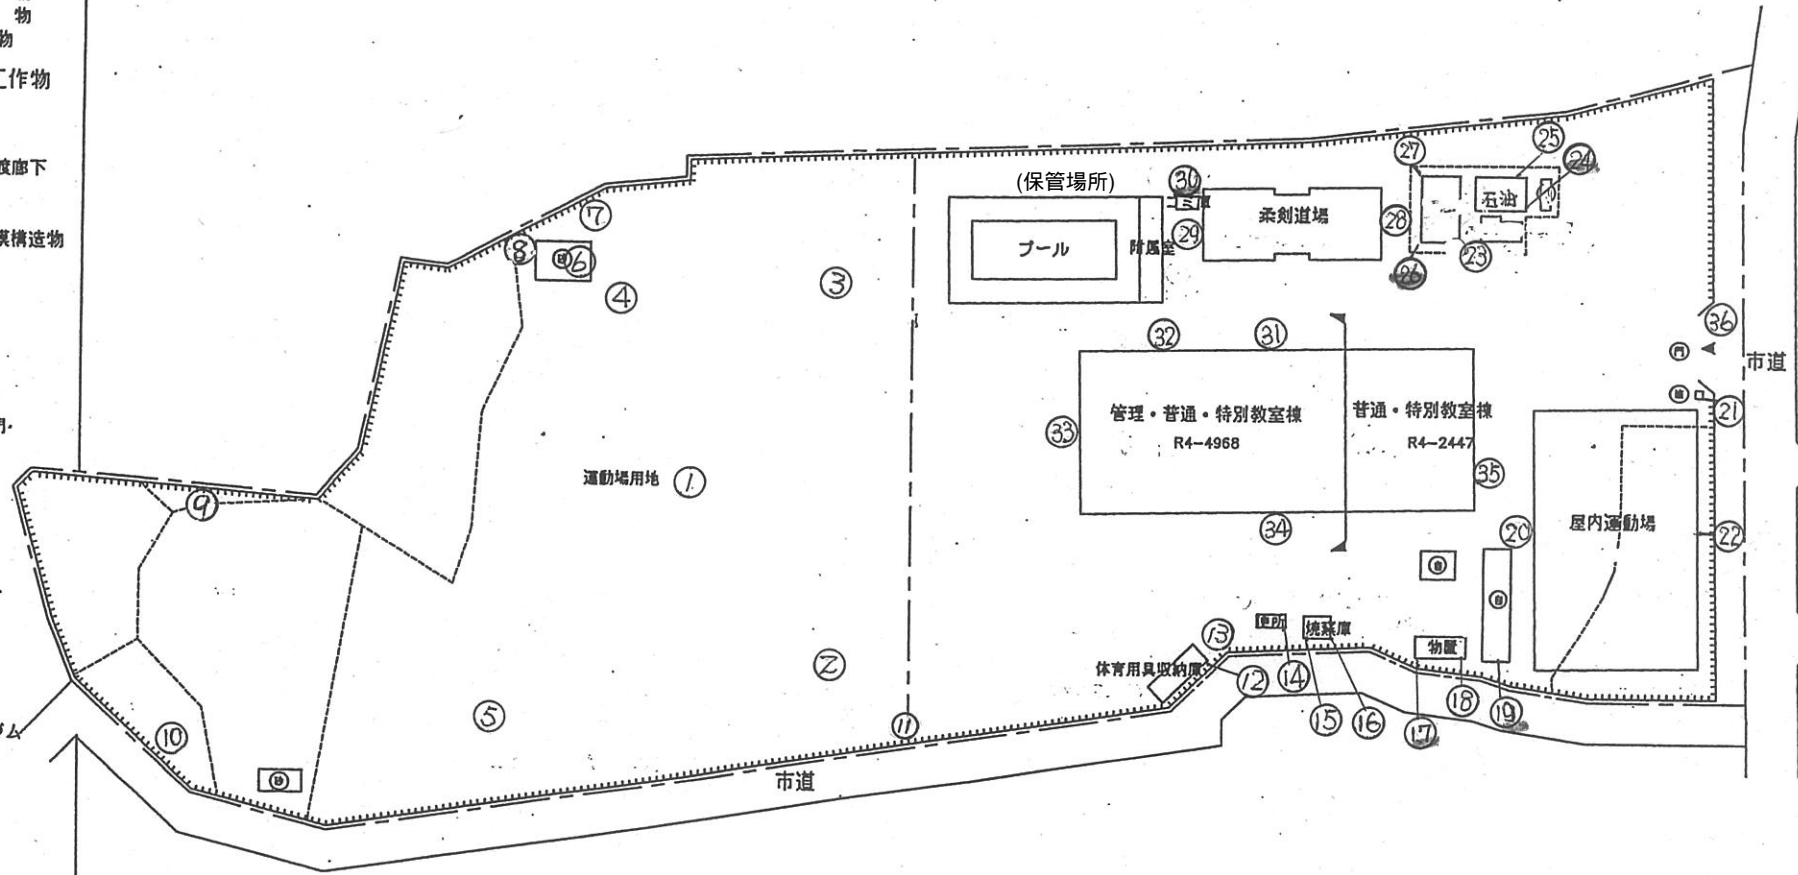
施設の 配置図	縮尺	1 / 1200					学校名	霞ヶ関西中学校	調査番号	(都道府県)	(市町村)	(学校)	整 理 年 次 号
		1	1	2	0	1				3	5	2

地上5cmで対応の目安を超えた又は近い値の6地点について除染を行い、目安以下の状態にしました。

番号	測定地点	地上5cmの値	地上50cmの値
1	グラウンド中央	0.06	0.06
2	グラウンド南東	0.06	0.08
3	グラウンド北東	0.09	0.08
4	グラウンド北西	0.07	0.07
5	グラウンド南西	0.07	0.07
6	砂場	0.06	0.07
7	砂場北グレーチング上	0.07	0.08
8	砂場西グレーチング上	0.07	0.07
9	テニスコート北グレーチング上	0.08	0.08
10	テニスコート南グレーチング上	0.08	0.08
11	バックネット裏グレーチング上	0.09	0.07
12	体育小屋東裏雨どい脇	0.25	0.11
13	体育小屋雨どい脇	0.09	0.08
14	外トイレ裏東側雨どい下	0.08	0.08
15	焼窯庫裏雨どい下	0.09	0.07
16	焼窯庫裏東雨どい下	0.09	0.08
17	物置裏西雨どい下	0.47	0.13
17-1	No.17除染後	0.13	0.10
18	物置裏東雨どい脇	0.07	0.07
19	自転車置場(大)南雨どい下	0.35	0.11
19-1	No.19除染後	0.16	0.11
20	体育館中央南側雨水集水桝上	0.28	0.15
20-1	No.20除染後	0.21	0.12
21	段ボール小屋雨どい下	0.09	0.07
22	体育館中央東側グレーチング上	0.07	0.06
23	災害用給水井戸雨どい下	0.21	0.12
24	石油庫南側雨どい下	0.31	0.09
24-1	No.24除染後	0.12	0.11
25	石油庫北側雨どい下	0.24	0.10
26	ポンプ室フェンス入口側雨どい下	0.36	0.12
26-1	No.26除染後	0.17	0.10
27	ポンプ室雨どい下	0.15	0.09
28	格技場東側雨どい先側溝上	0.13	0.10
29	格技場西側雨どい先側溝上	0.11	0.08
30	ゴミ庫裏雨どい下	0.38	0.10
30-1	No.30除染後	0.15	0.10
31	北側昇降口グレーチング上	0.10	0.10
32	給食受入口右側雨どい下	0.08	0.08
33	校舎西・北側雨どいグレーチング上	0.08	0.06

34	南側昇降口中央グレーチング上	0.10	0.09
35	校舎東体育館通路雨どい脇	0.09	0.08
36	正門外右側植込み	0.08	0.07
