川越西中学校放射線詳細測定結果(11月22日実施)

測定結果(単位:μ Sv/h)

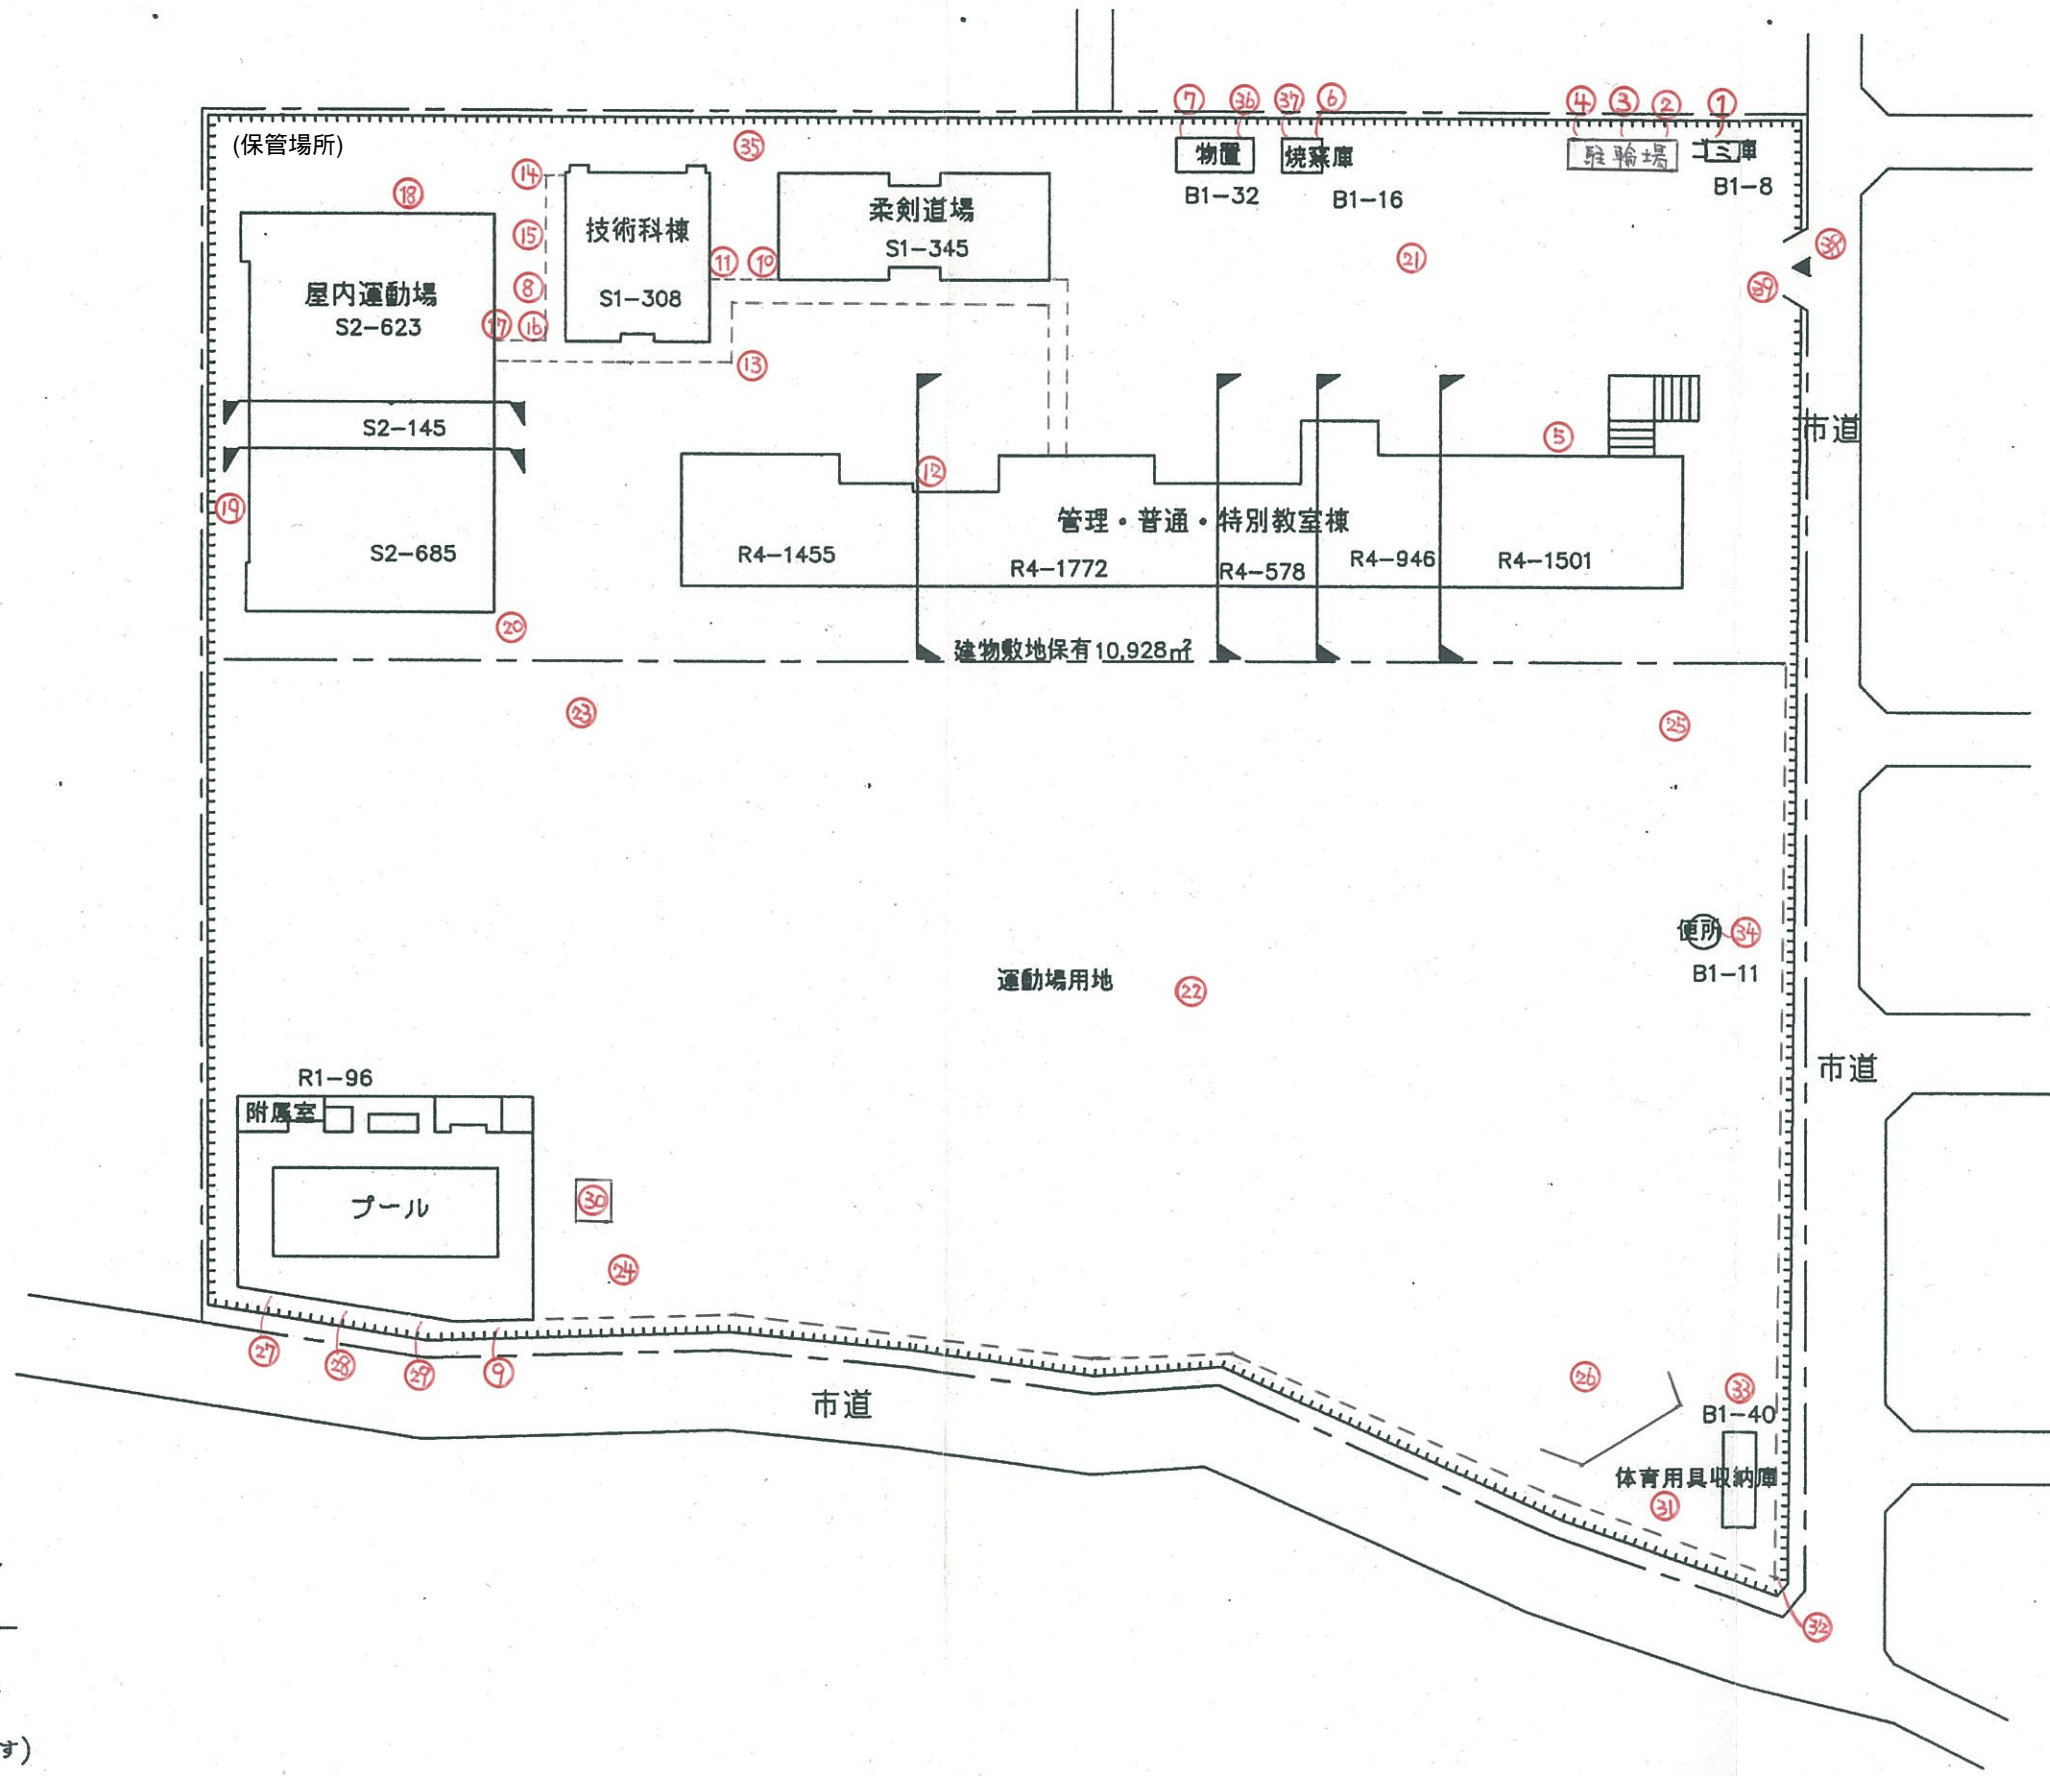
施設の 配置図	縮尺	1 / 1200	学校名	川越西中学校	調査番号	(都道府県)	(市町村)	(学校)	整理番号
		0 10 20 30 40 m				1 1	2 0 1	3 5 3 0

対応の目安を超えた又は近い値の8地点について除染を行い、目安以下の状態にしました。

単位:μ SV/h			
番号	測定地点	地上5cmの値	地上50cmの値
1	ごみ庫 雨樋	0.10	0.08
2	駐輪場 雨樋(1)	0.13	0.08
3	駐輪場 雨樋(2)	0.73	0.14
3-1	No.3除染後	0.17	0.11
4	駐輪場 雨樋(3)	0.10	0.08
5	校舎北側室外機付近 苔	0.37	0.14
5-1	No.5除染後	0.11	0.09
6	焼窯庫 雨樋(1)	0.18	0.09
7	物置 雨樋(1)	0.16	0.09
8	外廊下 雨樋(1)	0.27	0.11
8-1	No.8 除染後	0.14	0.10
9	プール南側 排水口(1)	0.59	0.25
9-1	No.9 除染後	0.19	0.11
10	外廊下 柵(1)	0.16	0.10
11	外廊下 柵(2)	0.21	0.11
12	校舎 雨樋	0.08	0.08
13	外廊下 柵(3)	0.10	0.08
14	外廊下 雨樋(2)	0.10	0.09
15	外廊下 雨樋(3)	0.22	0.10
16	外廊下 柵(3)	0.10	0.08
17	外廊下 柵(4)	0.18	0.10
18	体育館 雨樋(1)	0.14	0.11
19	体育館 雨樋(2)	0.17	0.13
20	体育館 入口庇 柵	0.15	0.10
21	公舎北側 ベンチ	0.09	0.08
22	グラウンド中央	0.08	0.07
23	グラウンド北西	0.09	0.09
24	グラウンド南西	0.09	0.08
25	グラウンド北東	0.08	0.07
26	グラウンド南東	0.07	0.07
27	プール南側 排水口(2)	0.36	0.20
27-1	No.27除染後	0.17	0.12
28	プール南側 排水口(3)	0.54	0.19
28-1	No.28 除染後	0.11	0.11
29	プール南側 排水口(4)	0.24	0.14
30	グラウンド南西 砂場	0.08	0.08
31	グラウンド南東 砂場	0.07	0.07
32	グラウンド南東 側溝コーナー	0.08	0.07
33	体育用具収納庫 北側窪み	0.45	0.18
33-1	No.33除染後	0.12	0.13

34	外便所 雨樋	0.09	0.07
35	技術科棟 北側 側溝土置場	1.08	0.63
35-1	No.35 除染後	0.19	0.15
36	物置 雨樋(2)	0.11	0.07
37	焼窯庫 雨樋(2)	0.16	0.08
38	校門外 側溝	0.11	0.07
39	校門内 側溝	0.15	0.09
