# 野田中学校放射線詳細測定結果(11月14日実施)

(平成23年度)

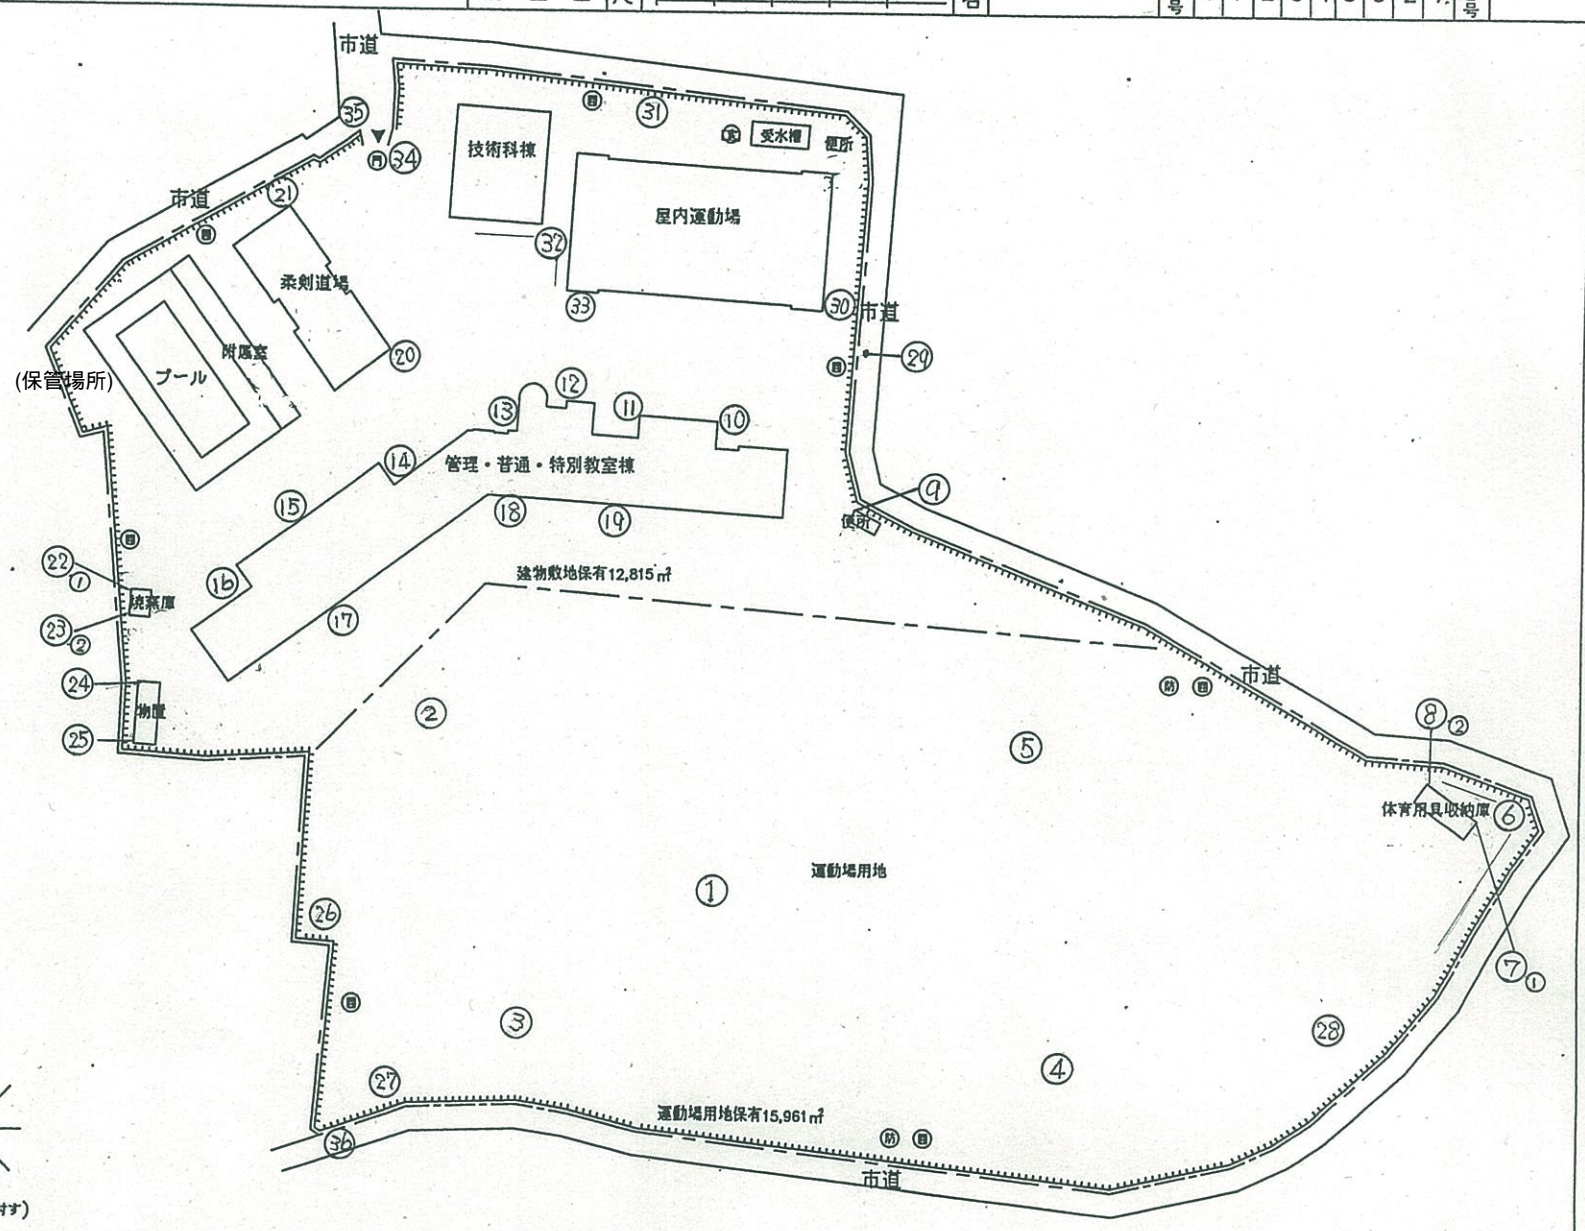
施設の 配置図	縮尺	1 / 1200		学校名	野田中学校				調査番号	112013527				整理番号
		0	10		20	30	40	m		(都道府県)	(市町村)	(学校)

[地上50cm] 平均 0.09 範囲 0.06~0.16 →除去後 平均 0.09 範囲 0.06~0.13

[地上5cm] 平均 0.13 範囲 0.06~0.39 →除去後 平均 0.11 範囲 0.06~0.25

番号	測定地点	地上5cmの値	地上50cmの値
1	グラウンド中央	0.07	0.07
2	グラウンド北西	0.07	0.07
3	グラウンド南西	0.06	0.07
4	グラウンド南東	0.07	0.07
5	グラウンド北東	0.08	0.07
6	体育小屋裏側溝	0.07	0.07
7	体育小屋裏雨樋①	0.12	0.10
8	体育小屋裏雨樋②	0.39	0.12
8-2	No8除染後	0.17	0.12
9	外トイレ裏	0.08	0.07
10	校舎裏東側側溝グレーチング	0.09	0.09
11	校舎裏東側雨水集水枡	0.13	0.10
12	給食受入口側溝グレーチング	0.08	0.08
13	昇降口東側側溝汚泥面	0.26	0.11
13-2	No13除染後	0.08	0.09
14	昇降口西側側溝グレーチング	0.09	0.08
15	校舎西裏側側溝汚泥面	0.35	0.12
15-2	No15除染後	0.10	0.10
16	調理室裏側側溝汚泥面	0.15	0.08
17	被服室南側側溝グレーチング	0.08	0.06
18	昇降口南出口側溝グレーチング	0.11	0.08
19	さわやか相談室南側雨水集水枡	0.11	0.09
20	柔剣道場南東グレーチング	0.15	0.11
21	柔剣道場北東グレーチング	0.08	0.07
22	焼窯庫裏雨樋①	0.21	0.09
23	焼窯庫裏雨樋②	0.18	0.10
24	西倉庫裏雨樋①	0.18	0.09
25	西倉庫裏雨樋②	0.25	0.12
26	旧砂場	0.10	0.08
27	校庭南グレーチング	0.08	0.08
28	砂場	0.10	0.08
29	東門	0.11	0.09
30	体育館南東雨水枡	0.16	0.13
31	ゴミ庫北西	0.10	0.08
32	体育館入口グレーチング	0.08	0.08
33	体育館南側グレーチング	0.29	0.16
33-2	No33除染後	0.10	0.11
34	正門雨水枡	0.10	0.08
35	正門外植込み	0.06	0.06
36	南側入口	0.10	0.09

地上5cmで対応の目安を超えた又は近い値の4地点について除染を行い、目安以下の状態にしました。
