寺尾中学校放射線詳細測定結果(11月21日実施)

測定結果(単位:μ Sv/h)

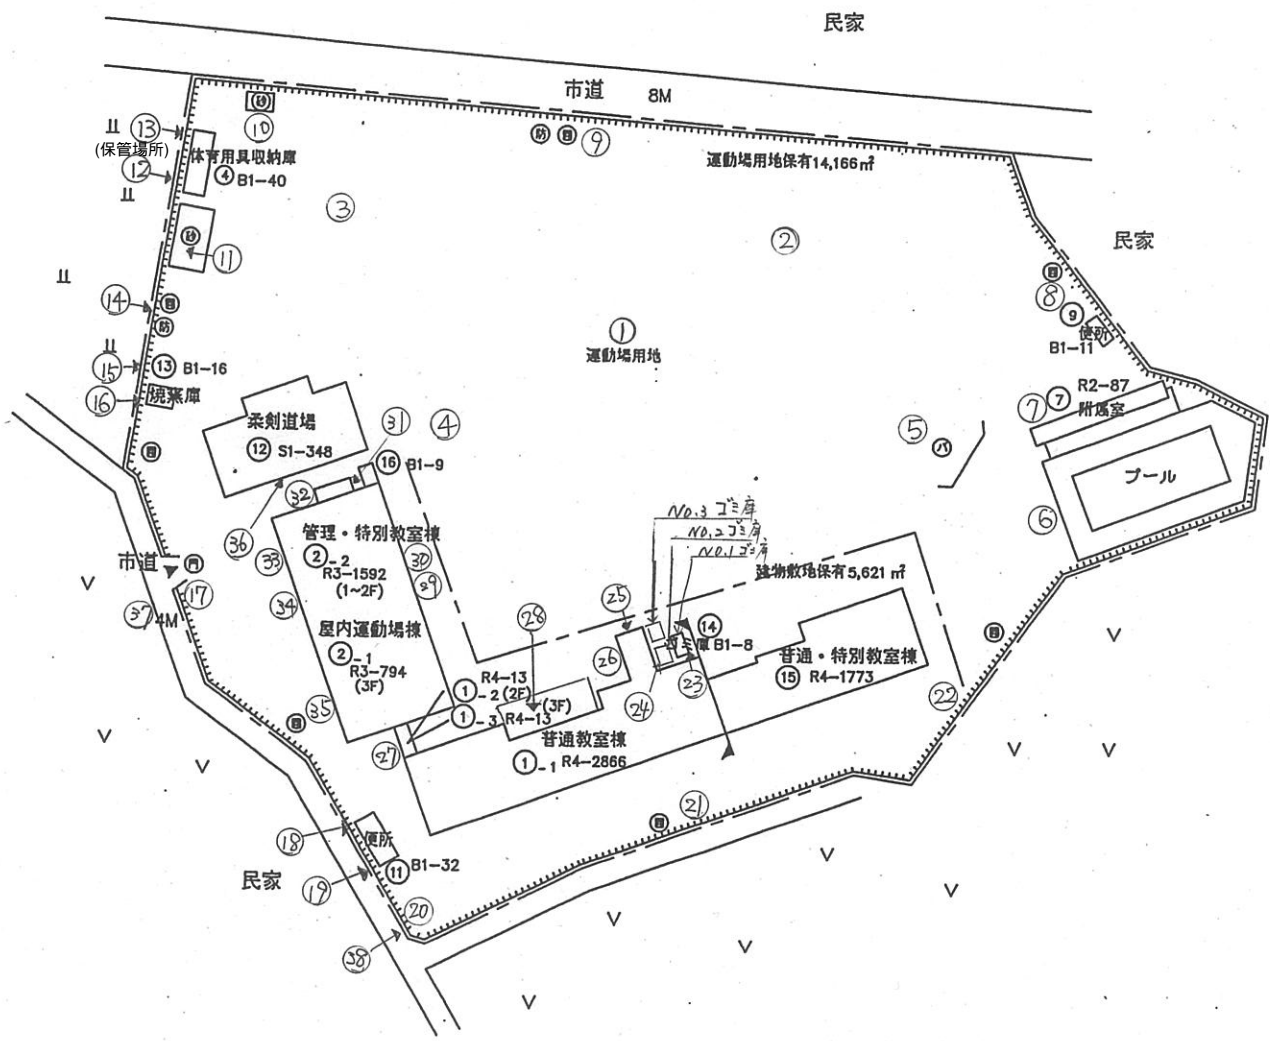
施設の 配置図	縮尺	1 / 1200	学校名	寺尾中 学校	調査番号	(都道府県)	(市町村)	(学校)	整理番号
		0 10 20 30 40 m			11	20	13	523

地上5cmで対応の目安を超えた又は近い値の9地点について除染を行い、目安以下の状態にしました。

番号	測定地点	地上5cmの値	地上50cmの値
1	グラウンド中央	0.08	0.07
2	グラウンド北東	0.10	0.09
3	グラウンド北西	0.09	0.07
4	グラウンド南西	0.08	0.08
5	グラウンド南東	0.08	0.08
6	プール西側側溝グレーチング上	0.10	0.10
7	プール北側雨樋下	0.10	0.09
8	グラウンド西側側溝グレーチング南側	0.08	0.08
9	グラウンド北側側溝グレーチング中央	0.11	0.09
10	陸上用砂場	0.09	0.09
11	高鉄棒下砂場	0.07	0.07
12	体育庫南側雨樋下	0.16	0.11
13	体育庫北側雨樋下	0.09	0.08
14	グラウンド東側側溝グレーチング上	0.09	0.09
15	焼き窯庫北側雨樋下	0.26	0.11
15-1	No15除染後	0.15	0.08
16	焼き窯庫南側雨樋下	0.40	0.11
16-1	No16除染後	0.12	0.09
17	正門南側側溝グレーチング上	0.21	0.11
18	ボール庫北側雨樋下	0.29	0.10
18-1	No18除染後	0.10	0.09
19	ボール庫南側雨樋下	0.11	0.07
20	通用門前側溝グレーチング上	0.25	0.12
21	2年昇降口前側溝グレーチング上	0.10	0.08
22	1年昇降口前側溝グレーチング上	0.11	0.10
23	No1ゴミ庫西側雨樋下	0.33	0.11
23-1	No23除染後	0.16	0.10
24	No2ゴミ庫西側	0.28	0.10
24-1	No24除染後	0.16	0.08
25	No3ゴミ庫西側	0.19	0.09
26	給食受入口側溝グレーチング上	0.08	0.07
27	管理棟通路下側溝グレーチング上	0.18	0.11
28	キュービクル南側苔上	0.09	0.08
29	管理棟第2技術室東側雨樋黒板側	0.18	0.10
30	管理棟第2技術室東側雨樋	1.08	0.22
30-1	No30除染後	0.13	0.10
31	プロバン庫西側	0.16	0.10
32	体育館外階段下雨樋地上面	0.61	0.15

32-1	No32除染後	0.23	0.11
33	管理棟第1技術室前雨樋地上面	0.40	0.13
33-1	No33除染後	0.29	0.12
34	管理棟調理室前雨樋脇	0.50	0.19
34-1	No34除染後	0.19	0.18
35	管理棟職員玄関ポスト雨樋脇	0.14	0.07
36	格技場南側雨樋グレーチング上	0.15	0.08

37	正門外南側排水口上	0.10	0.09
38	通用門前排水口上	0.12	0.08
