## 小室保育園放射線詳細測定結果(10月31日実施)

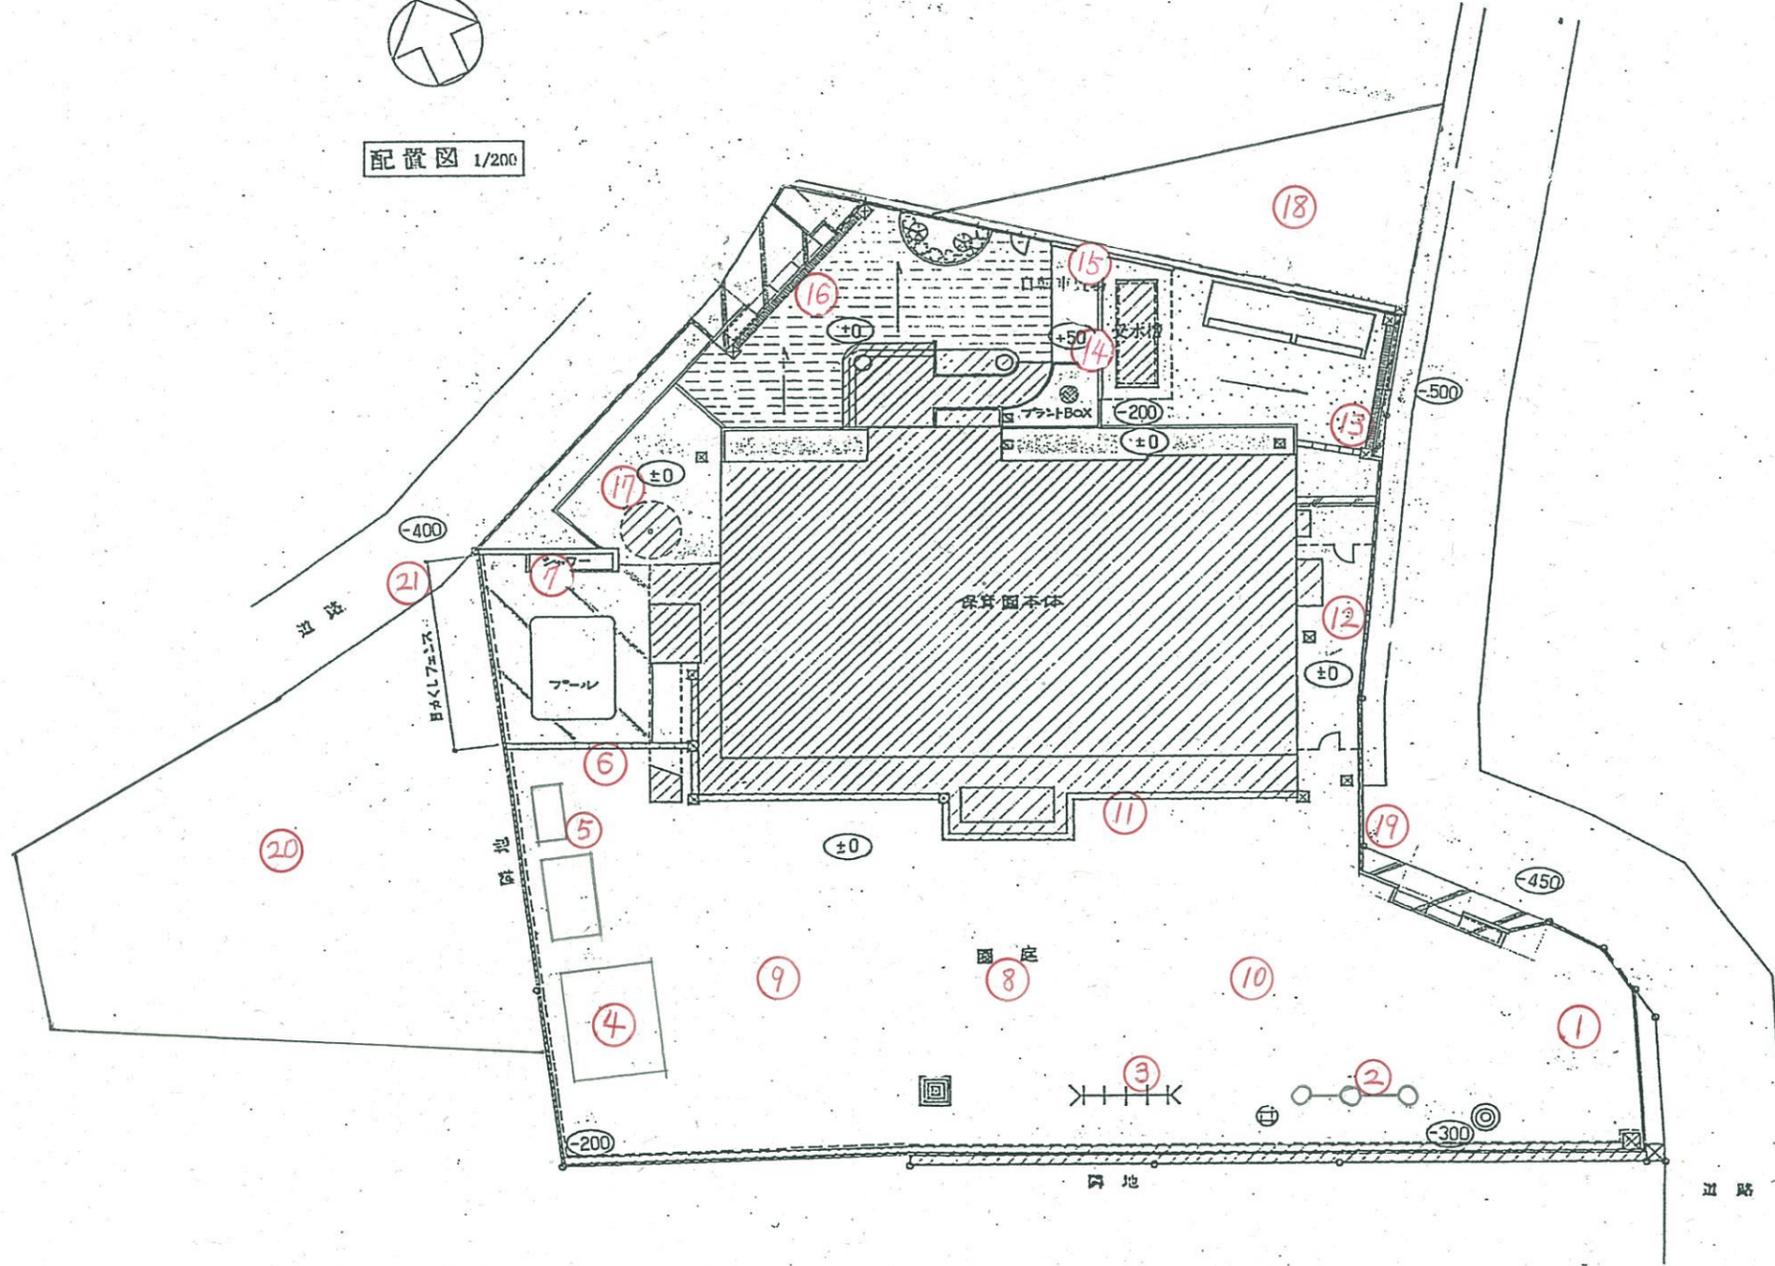
配置図 1/200

地上5cmで対応の目安を超えた1地点について除染を行い、目安以下の状態にしました。

番号	測定地点	地上5cmの値	地上50cmの値
1	土の山の上	0.06	0.07
2	鉄棒下	0.08	0.08
3	遊具下	0.08	0.08
4	砂場	0.07	0.07
5	動物小屋前	0.06	0.07
6	プール前南側グレーチング上	0.06	0.07
7	プール北側シャワー下(排水口上)	0.08	0.07
8	園庭中央	0.07	0.06
9	園庭西側	0.06	0.07
10	園庭東側	0.07	0.08
11	出入口前グレーチング上	0.07	0.07
12	園舎東側土の上	0.10	0.07
13	北東側門グレーチング上	0.10	0.09
14	自転車置場雨どい下の砂利	0.33	0.11
14-1	No.14 除染後	0.14	0.09
15	自転車置場雨どい北	0.10	0.09
16	正門グレーチング上	0.09	0.08
17	非常用滑り台下芝の上	0.09	0.08
18	東駐車場中央	0.10	0.09
19	南東側門の外側溝ますグレーチング上	0.07	0.07
20	西駐車場中央(砂利)	0.08	0.07
21	園北西側道路側溝ますグレーチング上	0.07	0.08
