# 大塚小学校放射線詳細測定結果(11月9日実施)

測定結果(単位:  $\mu$  Sv/h)

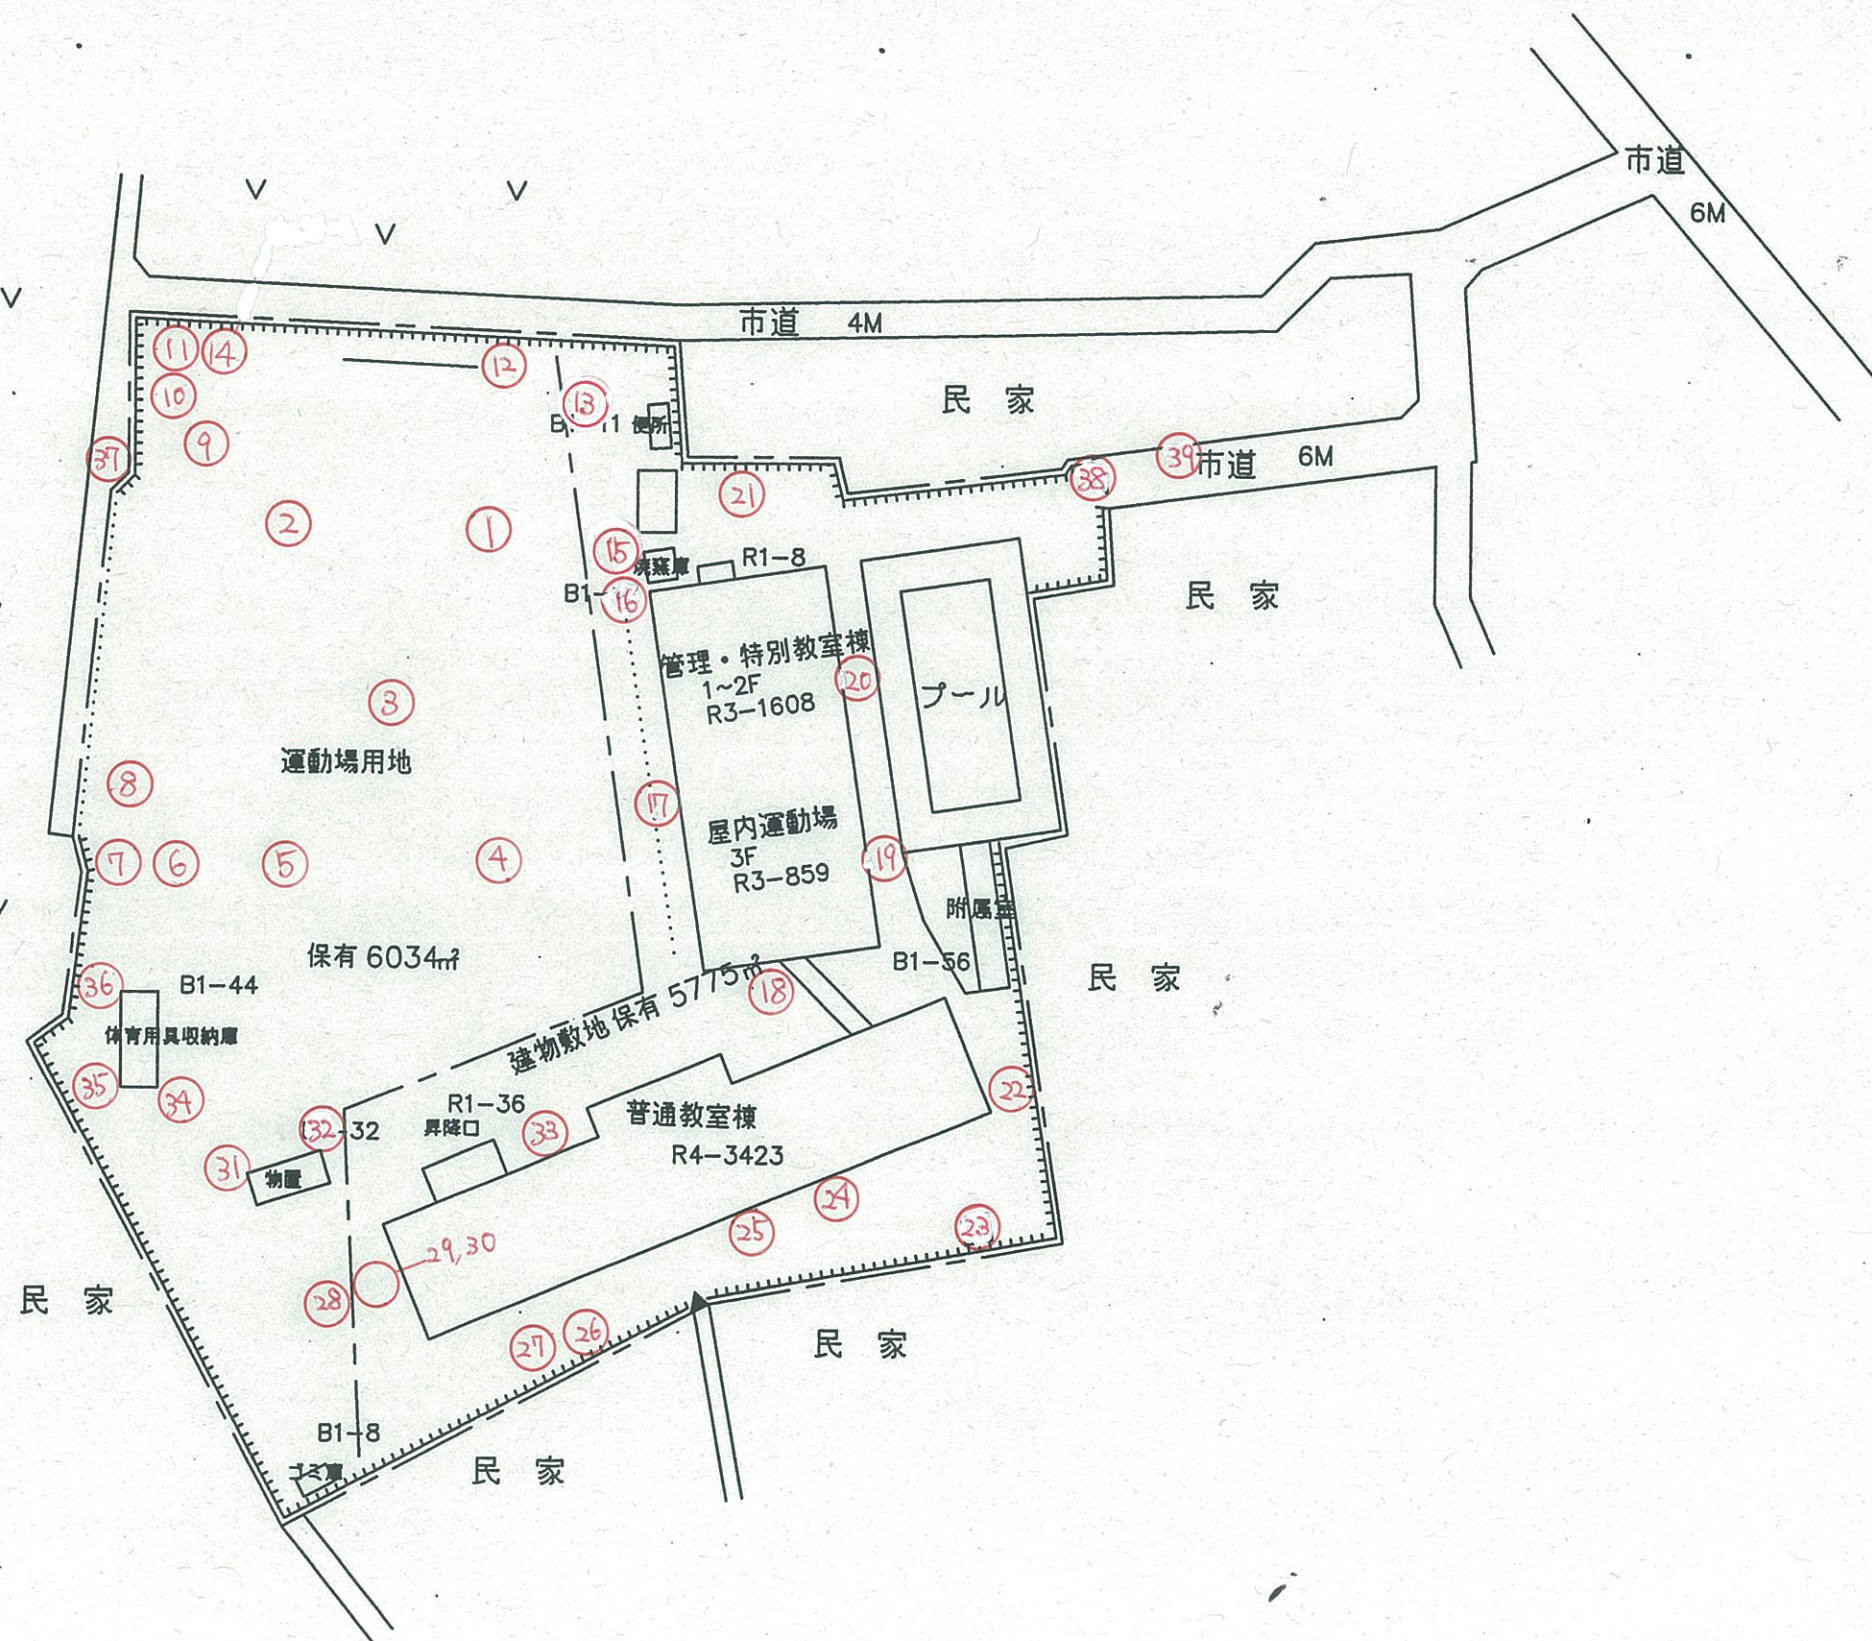
| 施設配置図 | 縮尺 | 1 / 1200 | | | | | 学校名 | 大塚小 学校 | 調査番号 | (都道府県) | | (市町村) | | (学 校) | | | | 整理番号 |

[地上50cm] 平均 0.09 範囲 0.06~0.13

[地上5cm] 平均 0.11 範囲 0.06~0.24

すべての地点で対応の目安より低い値で問題のない状況でした。
