# 高階南小学校放射線詳細測定結果

## 高階南小学校(11月10日実施)

### 高階南小学校学童保育室(11月17日実施)

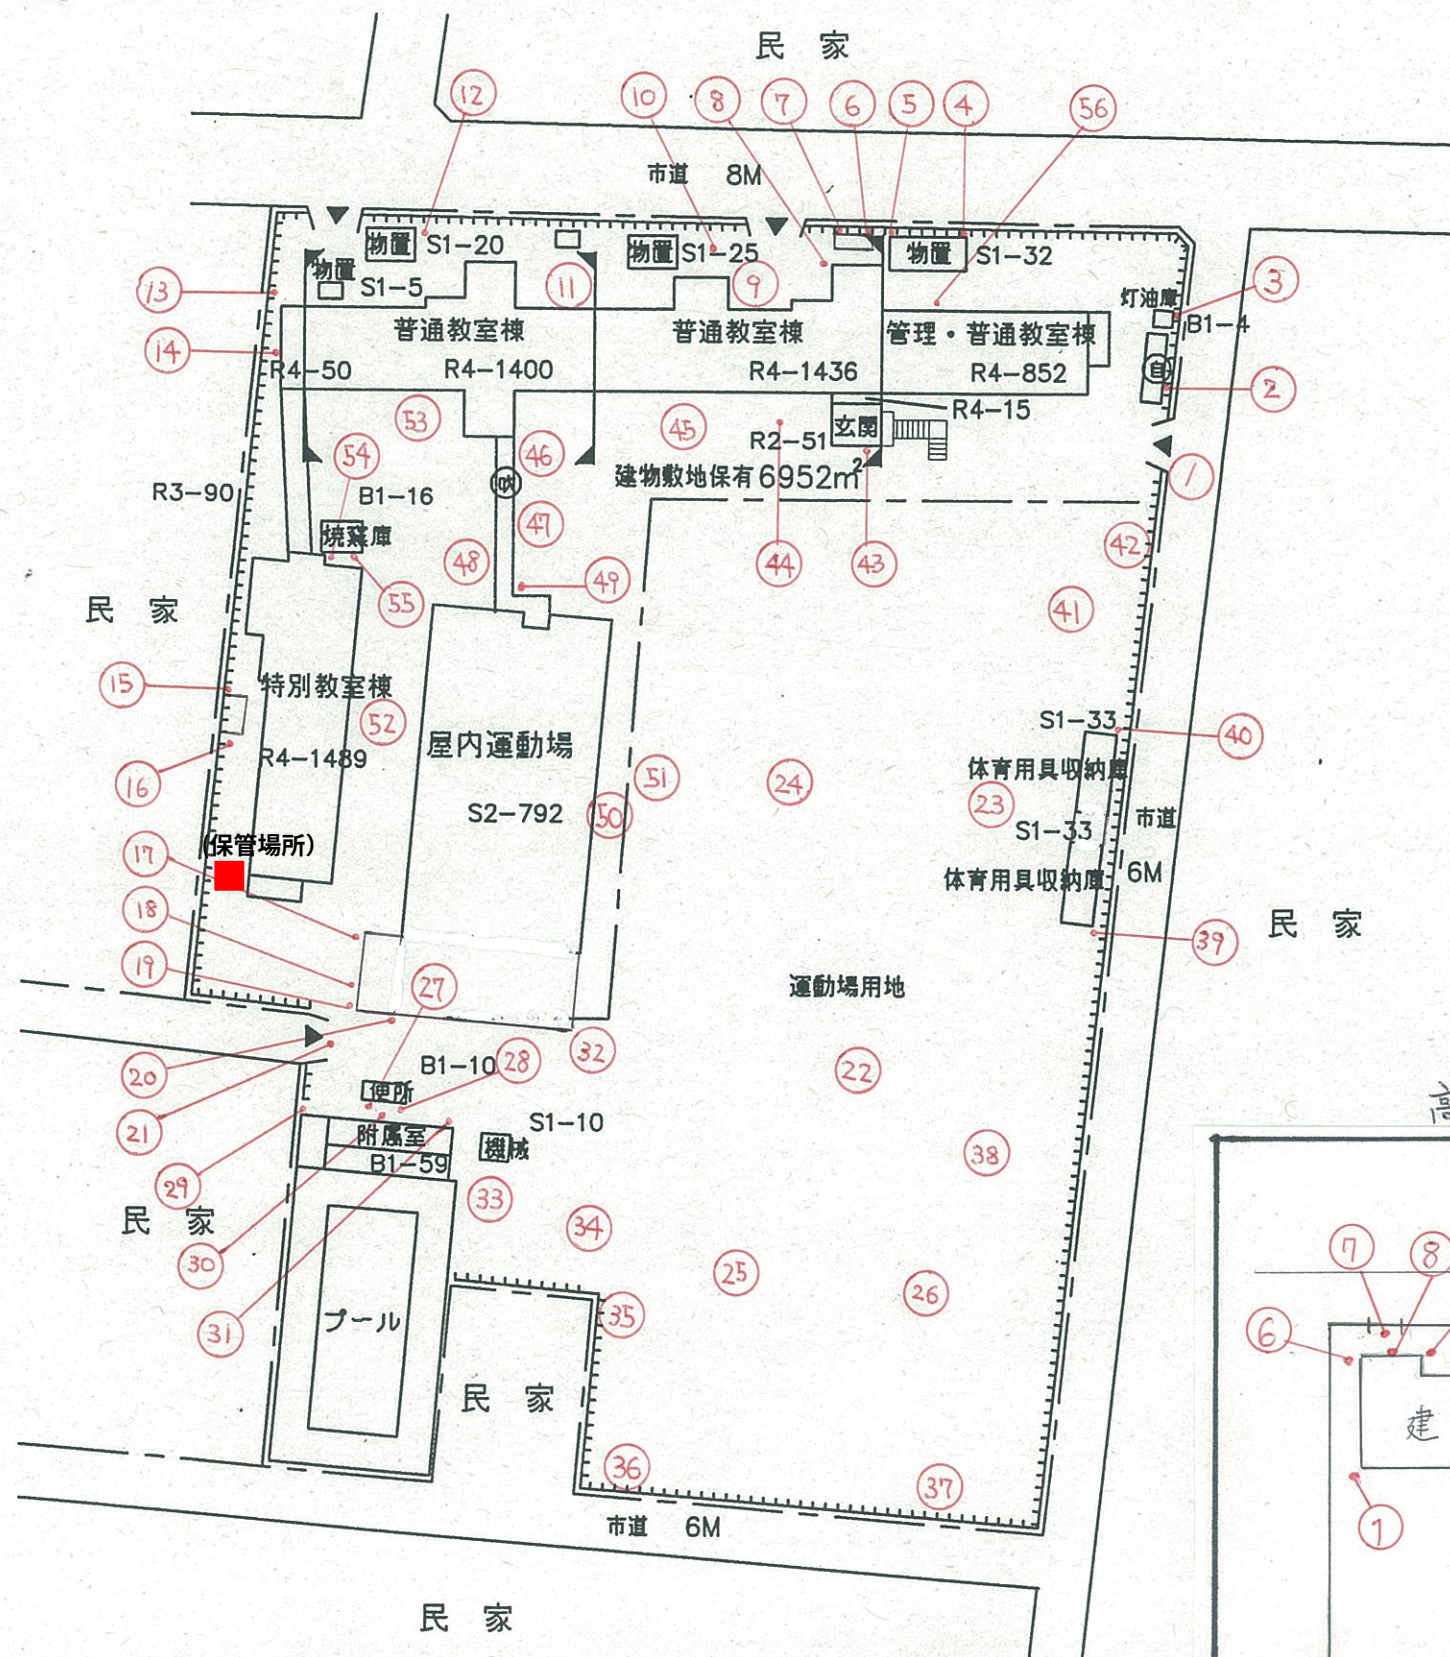
| 施設の<br>配置図 | 縮<br>尺 | <div>1 / 1200</div> <div><div><div>0</div><div>10</div><div>20</div><div>30</div><div>40</div></div><div>m</div></div> | 学校名 | 高階南小学校 | 調査番号 | 都道府県 | | 市町村 | | | 学 校 | | | | 整理番号 |

対応の目安を超えた又は近い値の13地点について除染を行い、目安以下の状態にしました。

| 番号 | | 地上5cmの値 | 地上50cmの値 |
| 30 | プール付属室 中央雨どい下 | 1.62 | 0.33 |
