かわごえじょう ほんまる ごてん  
川越城本丸御殿

川越市立博物館

かえい  
嘉永元年(1848年)築：約170年前

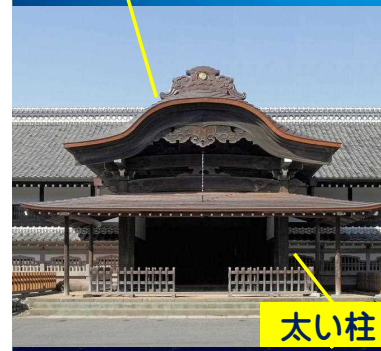
玄関

唐破風屋根

太い柱

- からはふやね  
巨大な唐破風屋根
- まぐち はば  
広い間口：入口の幅
- 8寸(約24cm)角の太い柱

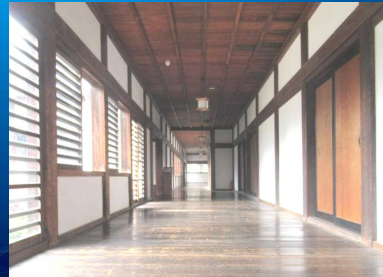
【西廊下】 身内や働く人が通る廊下

西廊下：ツガ材

西廊下：3本

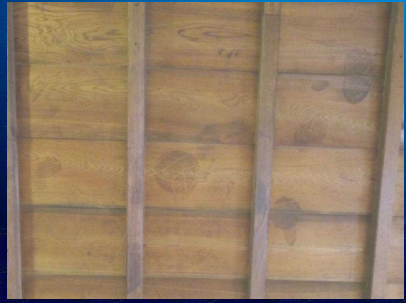
## 大広間②

【見どころ】  
じょう あと  
● 天井に残る跡  
これはいったい何の  
跡でしょう？

大広間の天井に  
残っているのは  
バレーボールの跡

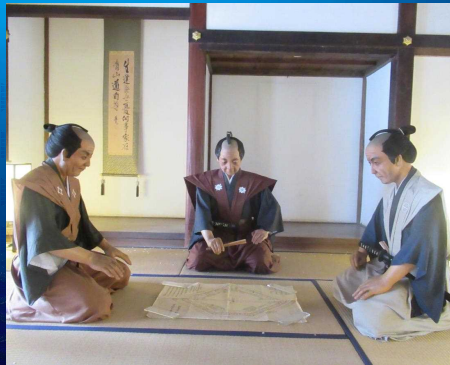
かろうつめしよ  
家老詰所

- 家老が執務を  
おこなっていた部屋
- 奥にはトイレもある
- 庭の眺めも最高
