川越市台風第21号内水浸水検証委員会  
諮問資料

# 諮問資料

# 1 位置 図

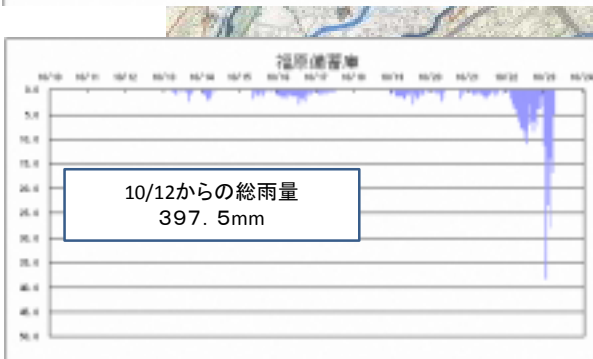
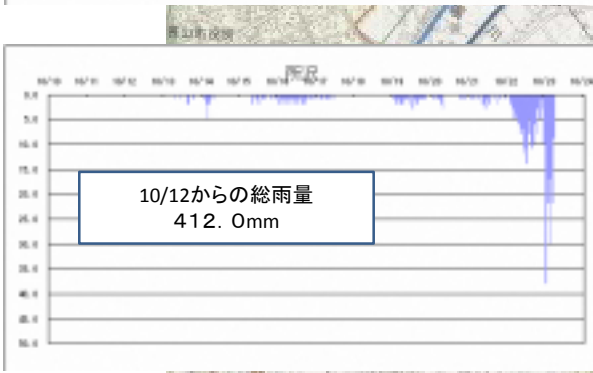
### ○各観測所の雨量 降雨の状況(10/10～10/24)

江川流域において支配面積が一番広い、ふじみ野市西消防署雨量観測所において、10/12からの総雨量は418.0mmを記録した。

ふじみ野市西消防署雨量観測所において、時間最大雨量は、42.5mm、2日雨量は新河岸川の計画降雨量245.7mmを上回る286.5mmを記録した。

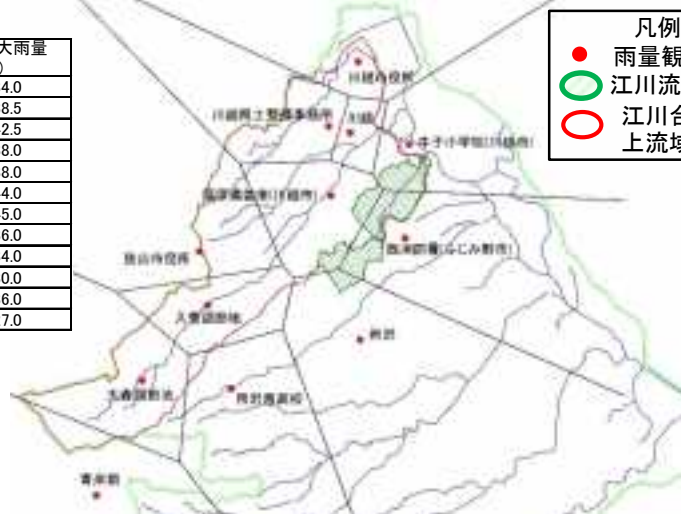
平成29年10月台風第21号雨量ティーセン分割図

ティーセン分割法: 対象とする流域を地点雨量が代表する面積に分割し、雨量観測所の全体に占める支配面積の比率を求め、時間雨量に乗じて平均雨量を算出する方法。

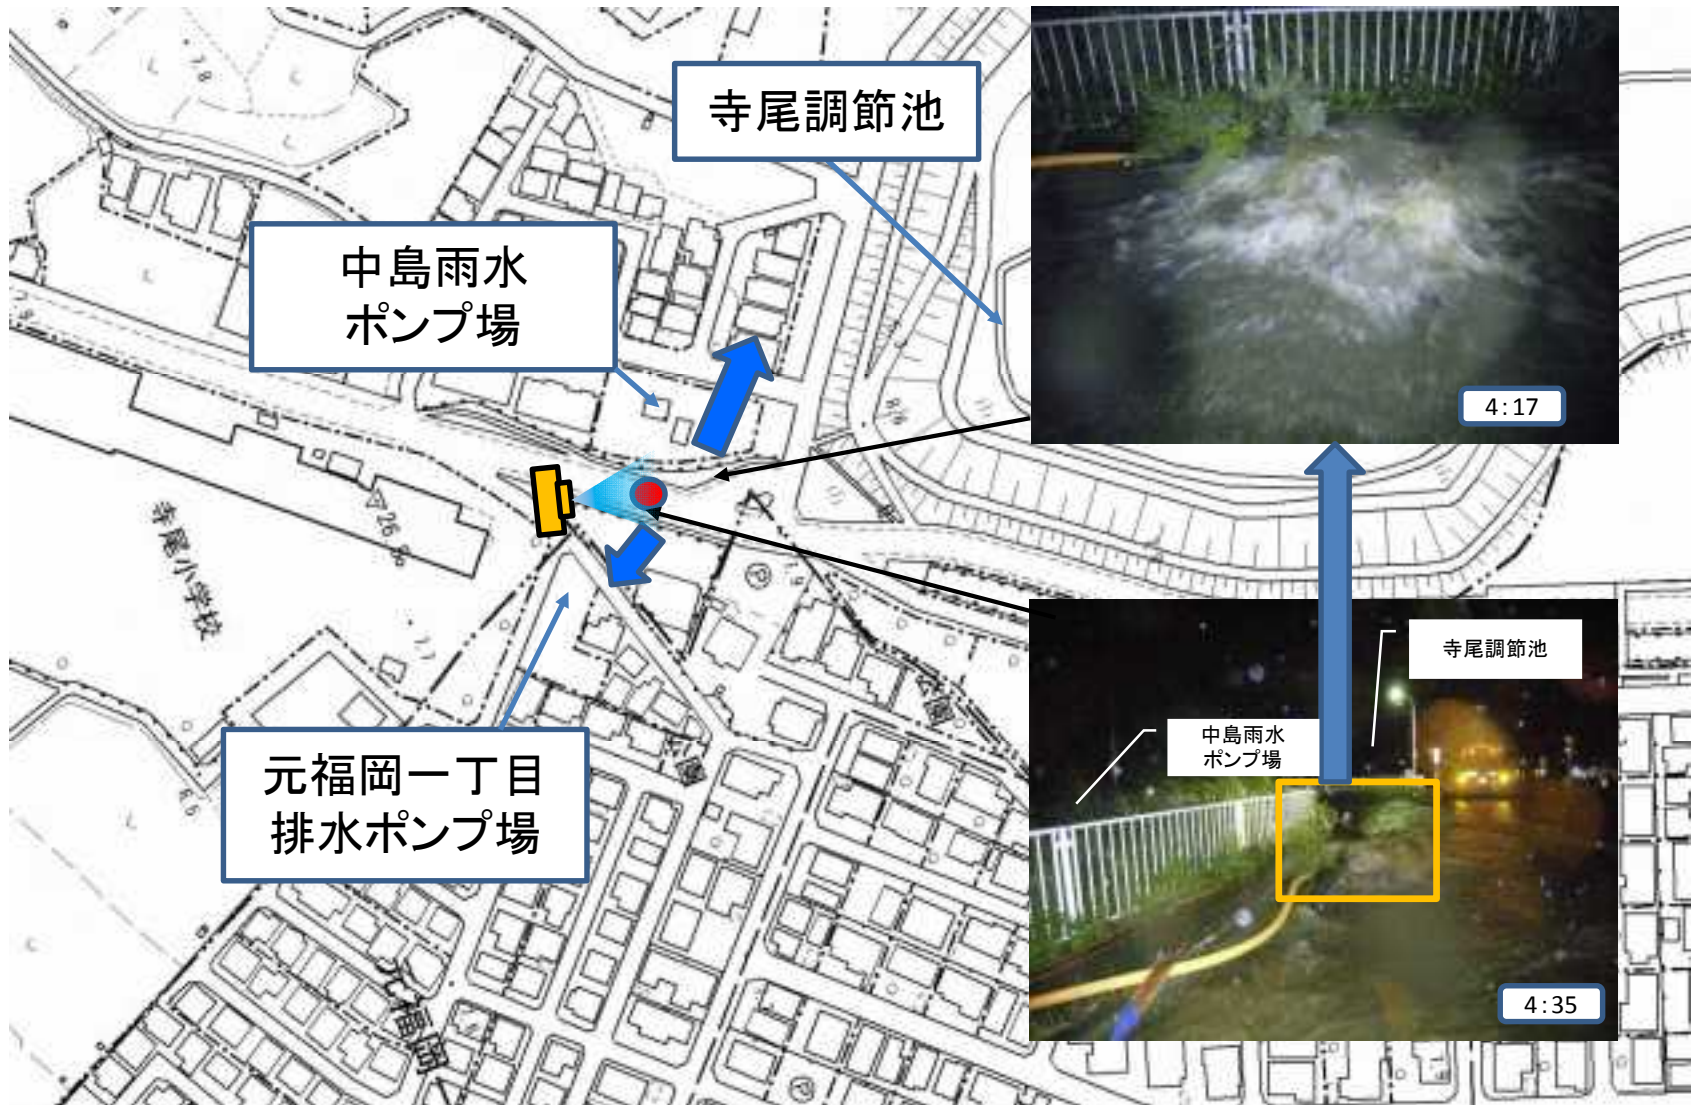
平成29年10月23日 台風第21号～(午前4時台)～ マンホールからの噴出状況の一例

セブンイレブン川越寺尾店北西道路マンホールより下水の噴出。元福岡及び寺尾地区の低地へ流出。
