第2回 川越市台風第21号内水浸水検証委員会

資料－1

- (1) 第1回検証委員会の指摘事項
- (2) 内水浸水原因の把握

平成30年5月25日

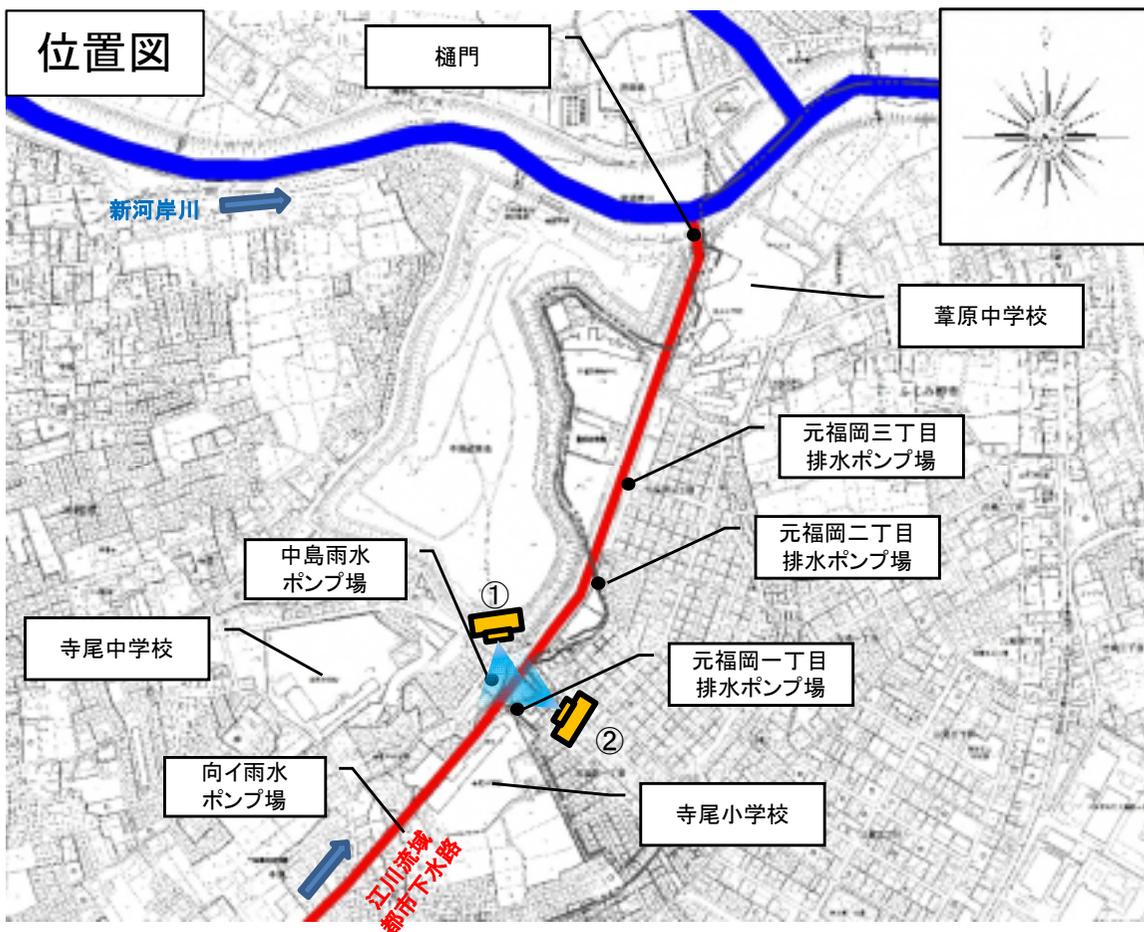
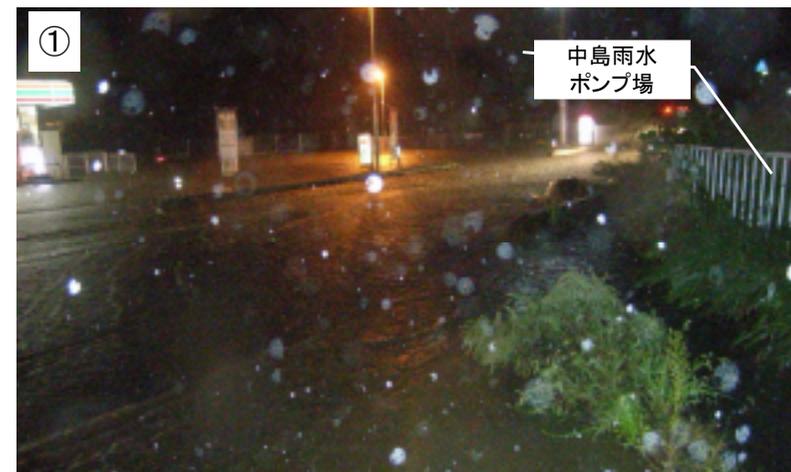
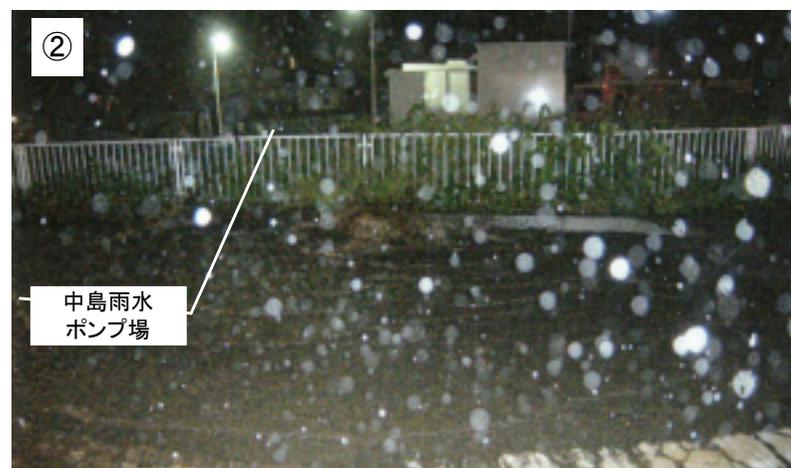
平成29年10月23日 午前3時30分頃
(入間東部地区消防組合消防本部撮影)

No	項目	前回会議での指摘事項	今回会議での対応概要
1	浸水状況	樋門のゲートが全閉した午前1時16分前後の実態を把握するため、同時刻の状況がわかる写真を整理してほしい。	午前1時16分前後で一番近い時刻で確認できる午前3時30分頃の写真を示す。

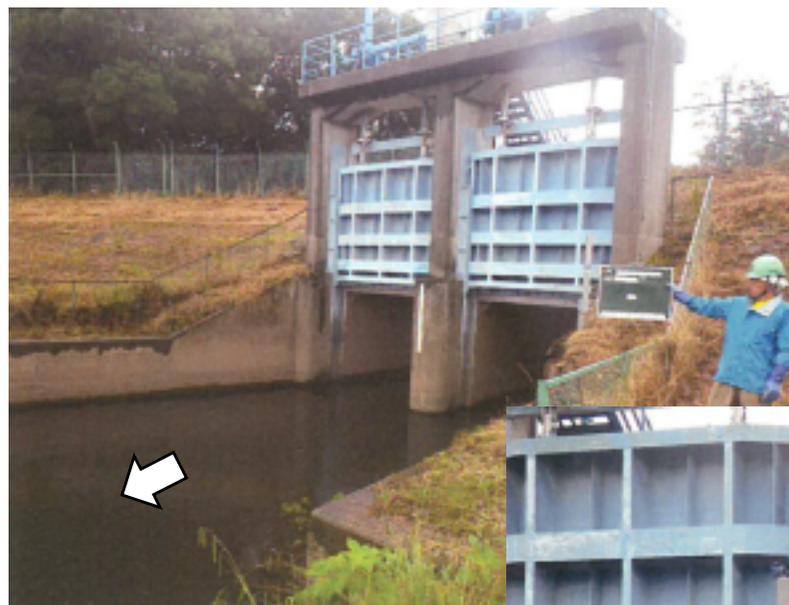
樋門全景

No	堰河川名	ゲート形式	門数	状態				記事
				戸閉	駆込	閉閉機	操作	
1	上流側		1	○	△	△	○	駆込・閉閉機 点検
2	下流側		1	○	△	△	○	駆込・閉閉機 点検
付属設備		フェンス					○	
※		1,2号ゲート過フルタイム点検済						
※		外水位APN30にて自動「閉」運転確認						
※		上記運転からの全開状態から外水位APN30にて自動「開」運転確認						
備考		水門閉鎖では閉鎖は及びません。						
点検状況		運転操作で操作・1門目全開						
水圧		APN30						
備考	○	異常なく良好である。						
	△	箇所によっては問題ないが、補修または改善が望ましい。						
	×	早急な対応が必要、改善が必要。

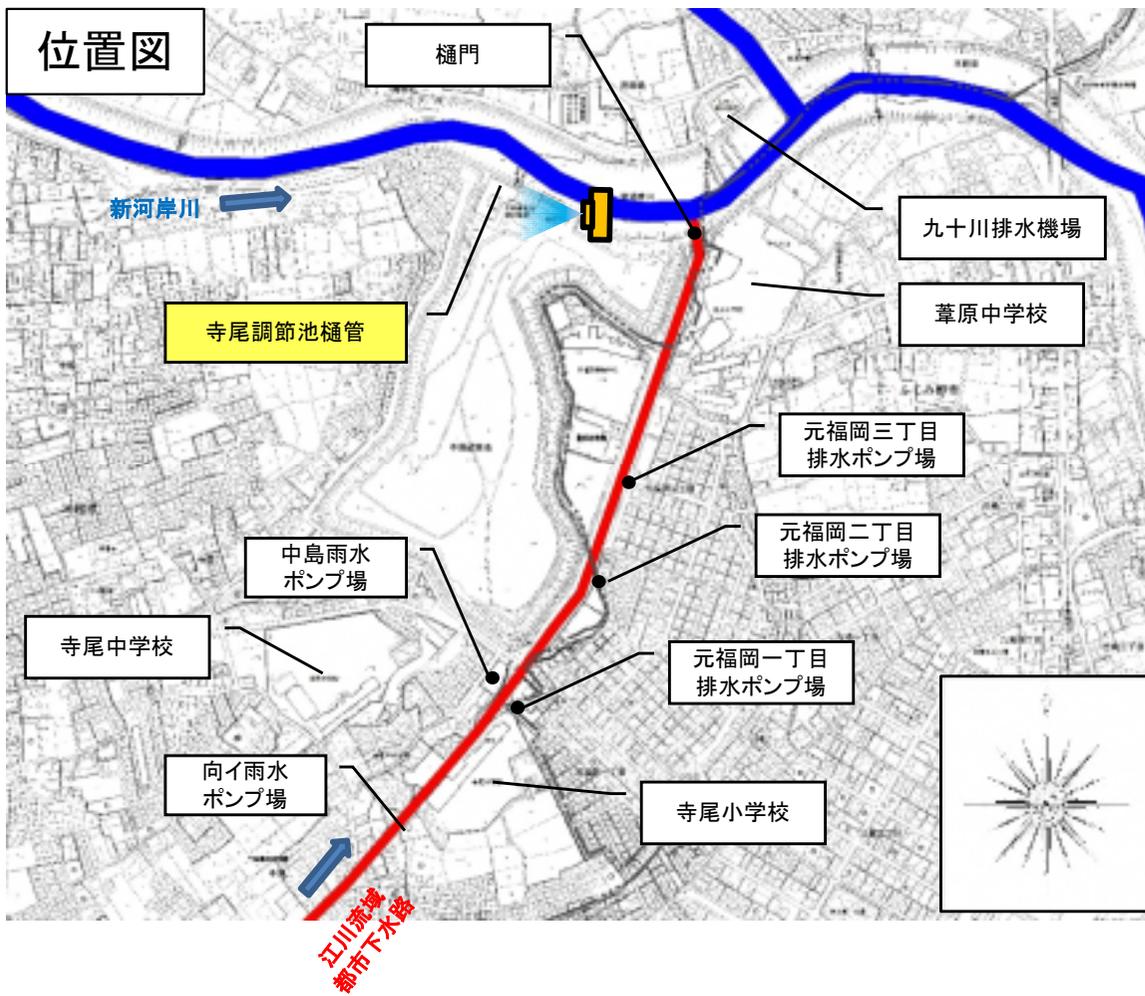
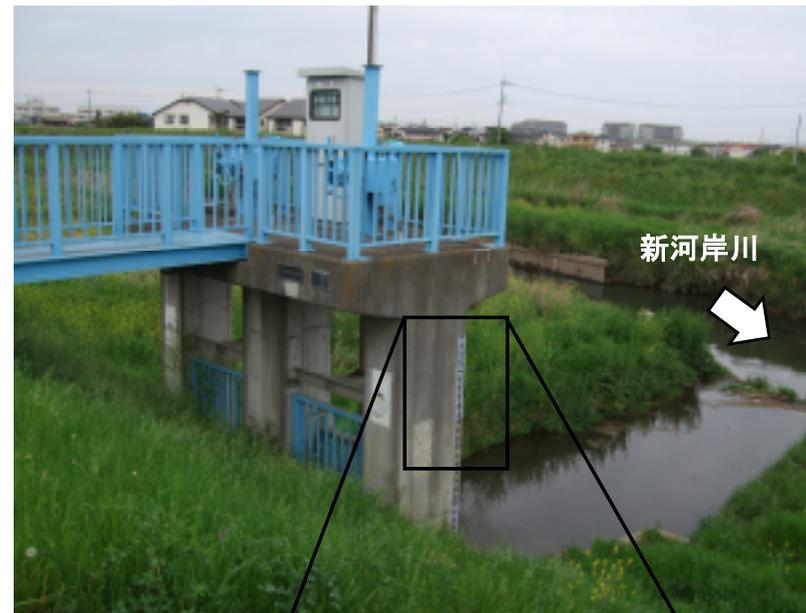
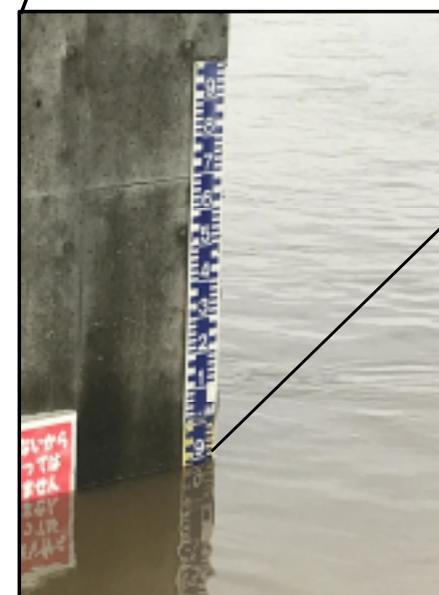
撮影場所: 寺尾調節池樋管

AP8.9m
(P5※1と比較)

川越市河川課
10月23日 8時00分頃

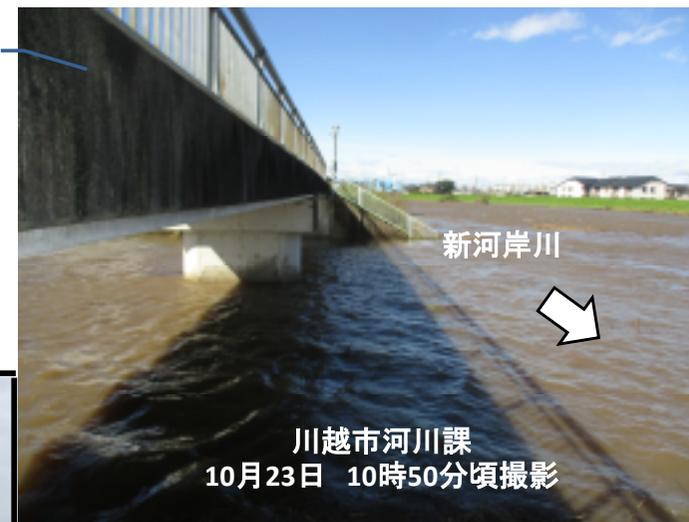
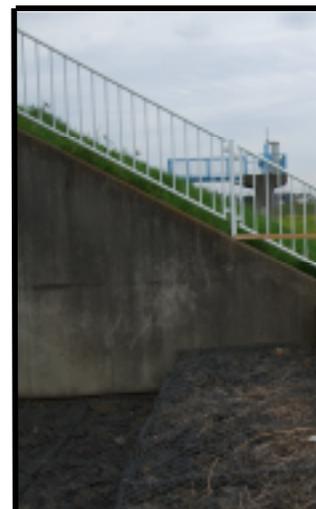
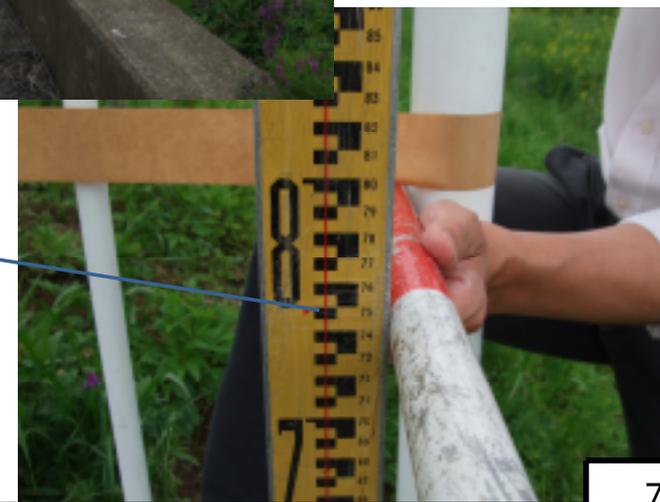
水位事後調査

約0.75m

寺尾調節池付近における10月23日11時頃の新河岸川の水位(事後確認)
 寺尾調節池越流堤高AP7.7m + 水深0.75m ≒ 新河岸川水位AP8.45m (P5※2と比較)

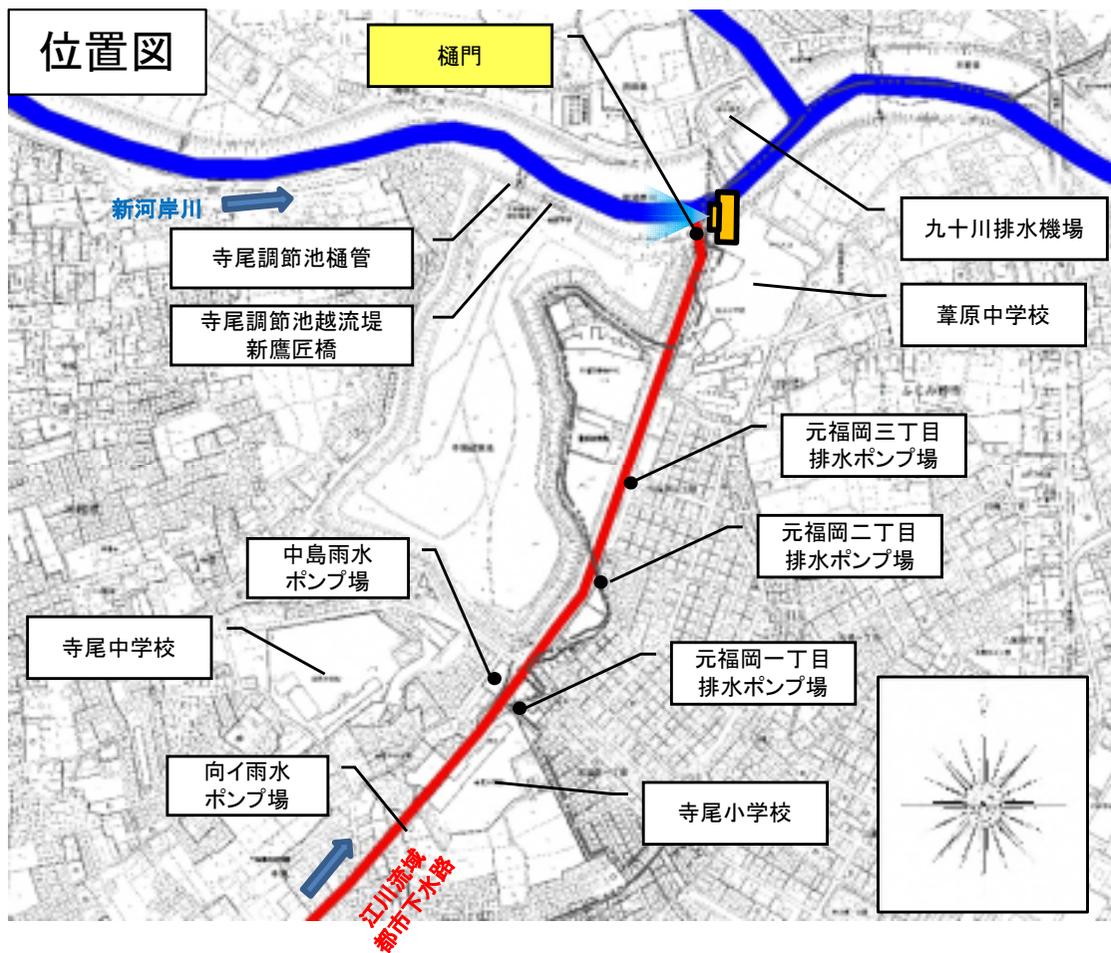
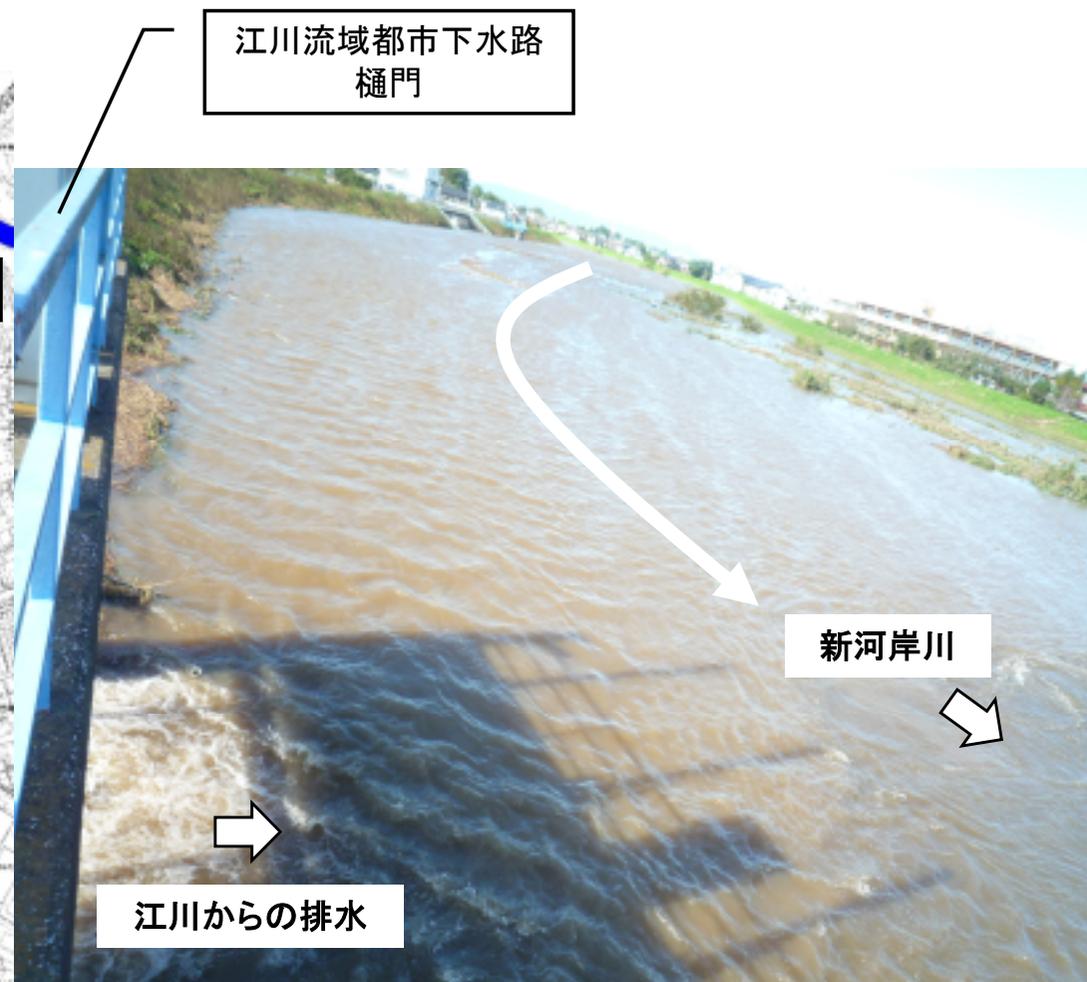
撮影場所: 江川流域都市下水路樋門

川越市河川課10月23日 11時00分頃撮影

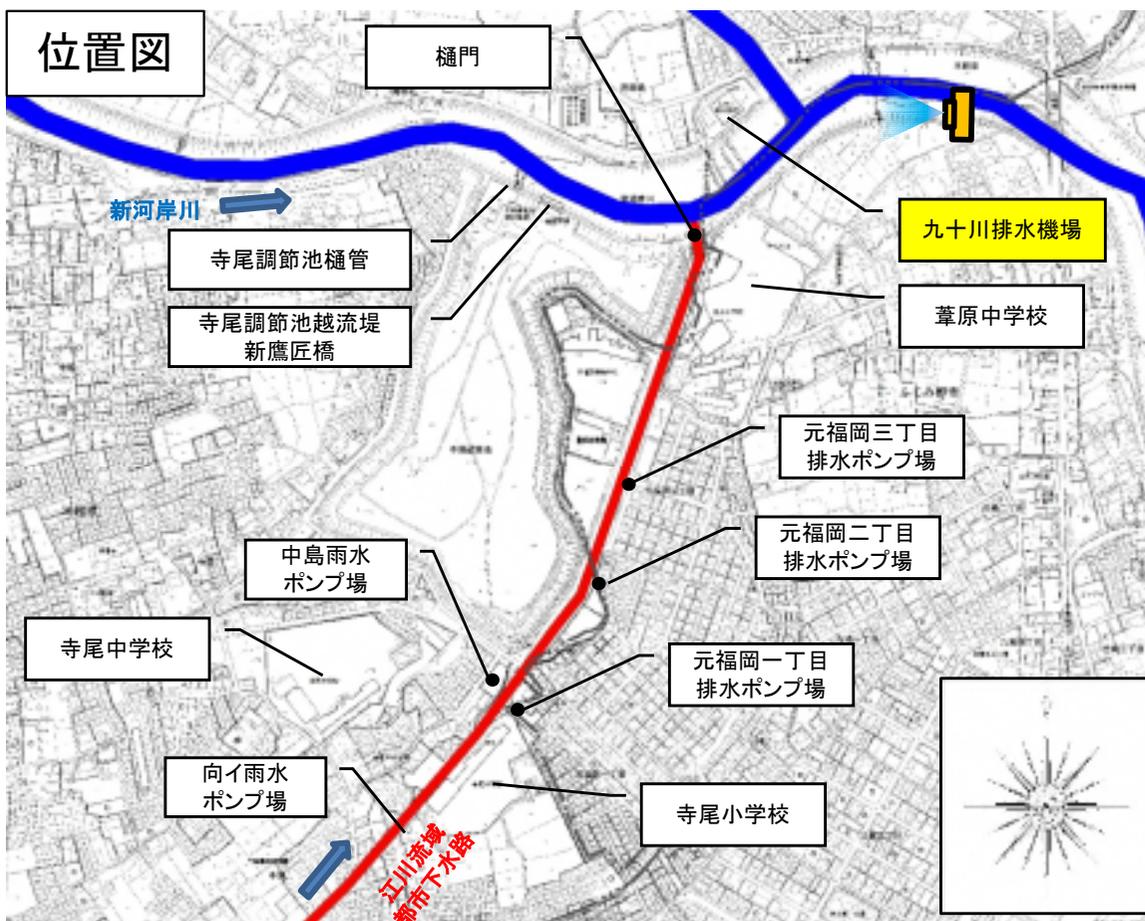
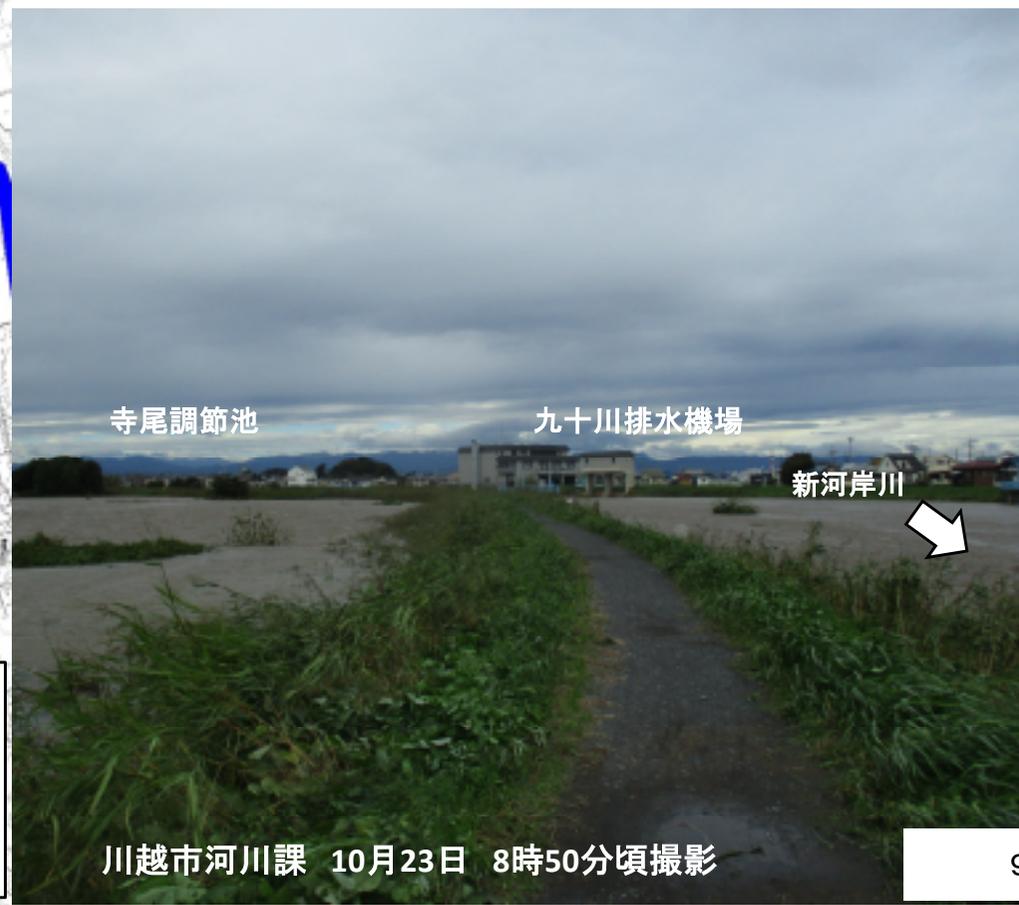
確認内容 : 江川樋門における内水と外水の状況、寺尾調節池越流堤付近の新河岸川の状況

報告内容 : 住宅地側で内水が滞水している状況。新河岸川の水位は高い状況。

対応内容 : 8時30分現地確認。⇒現場職員と河川課で連絡を繰り返しながら樋門開放のための準備を進めた。

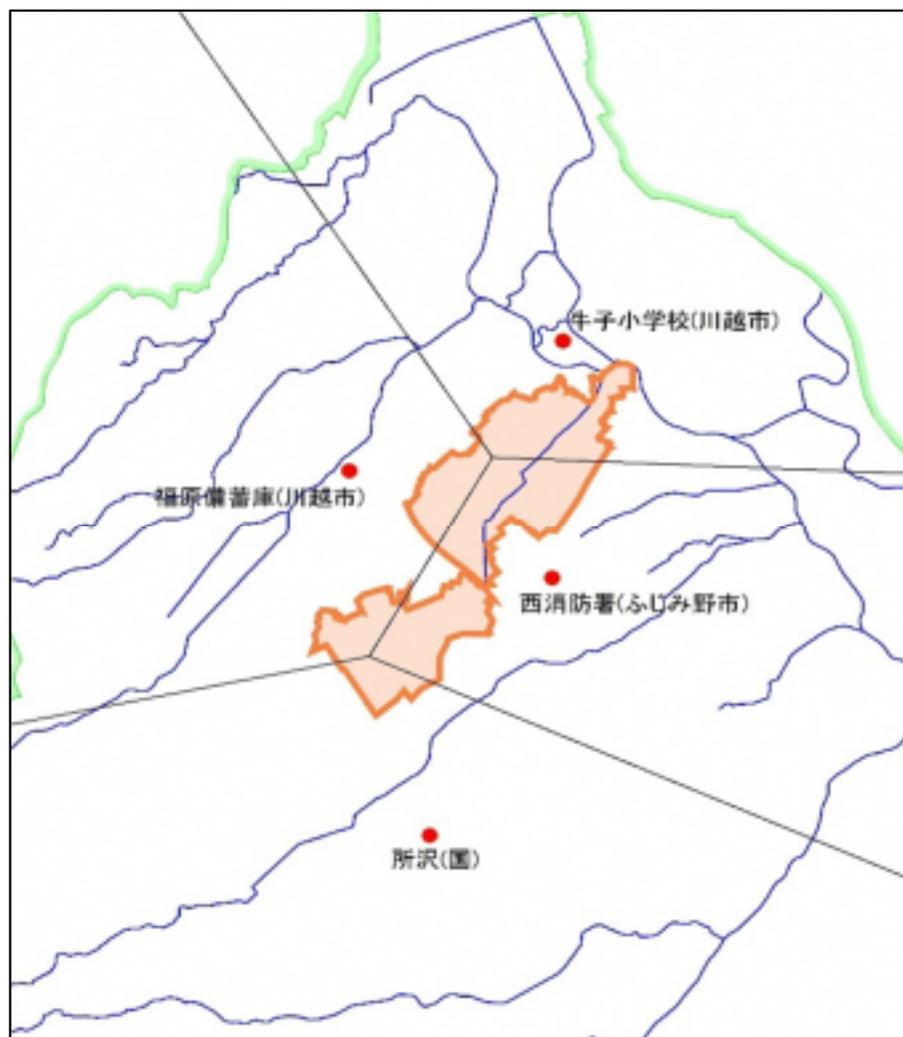
・樋門閉鎖期間(1時16分～10時50分)内の流域平均雨量(92.5mm/実質6時間)は、樋門操作前の6時間毎の雨量の中で最大雨量となっている。

樋門閉鎖
1時16分
↑
10時50分

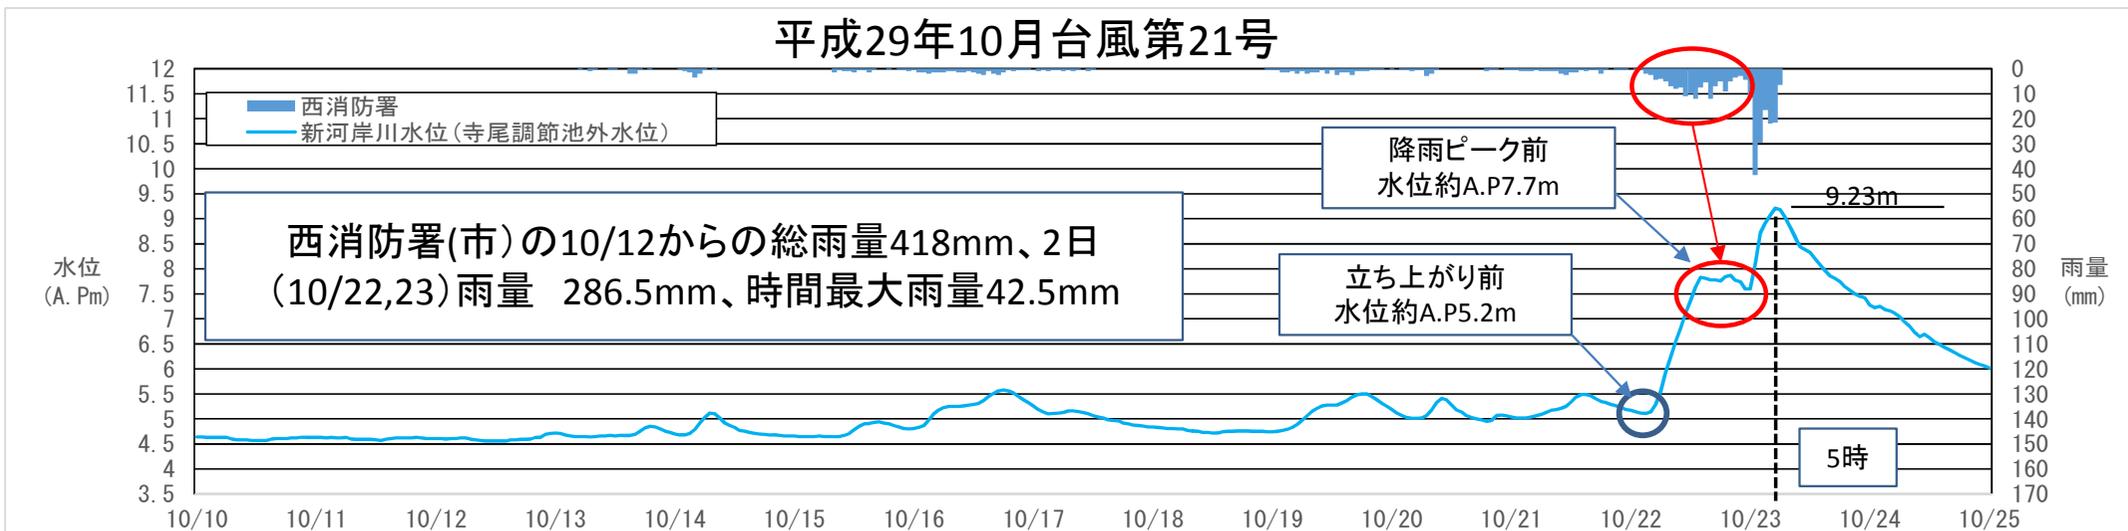
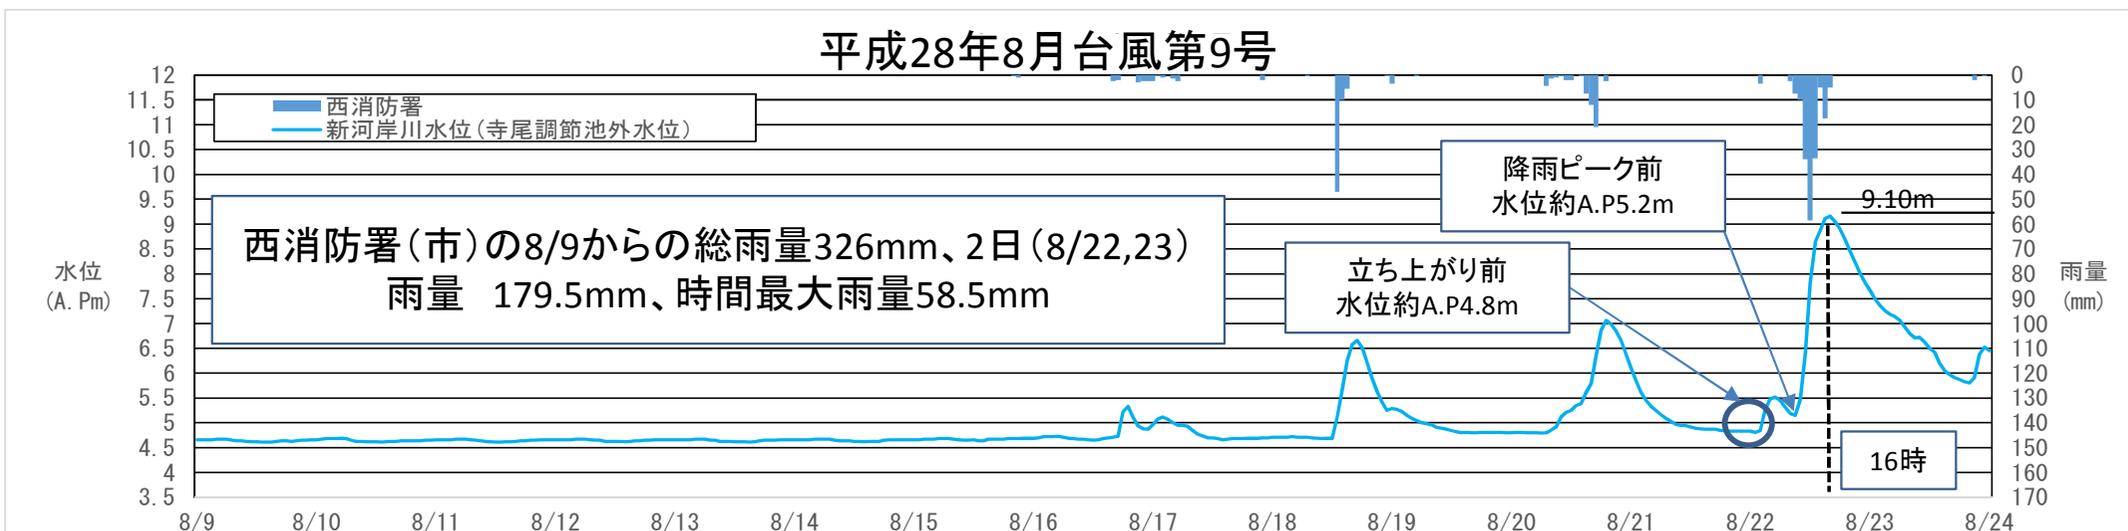
(再掲)第1回検証委員会資料P9(加筆)

○ H29.10台風第21号とH28.8台風第9号の比較(【 】は、H28.8台風第9号の値に対する倍率)(P12参照)

項目		H29.10台風第21号	H28.8台風第9号	差異
ふじみ野市西消防署	連続雨量	12日間、418mm【1.28倍】	5日間、326mm	連続降雨日数 総雨量【1.28倍】
	2日雨量	286.5mm【1.60倍】	179.5mm	2日雨量【1.60倍】
	時間最大雨量	42.5mm(ピークを含む降雨は、ほぼ12日間連続している)	58.5mm(ピークを含む連続降雨の前に無降雨が1日ある)	時間最大雨量
	降雨波形	後方集中型	中央集中型	
新河岸川水位(参考値)	立ち上がり前河川水位	A.P5.20m	A.P4.80m	立ち上がり前の河川水位に0.4mの差がある。
	降雨ピーク前の河川水位	降雨ピーク前に10mm前後の雨が10時間以上連続して降っていたため、河川水位がA.P7.7m程度の高い水位となっていた。	A.P5.2mから短時間で水位が上昇している。	降雨ピーク前の河川水位に2.5mの差がある。
	ピーク水位	9.23m	9.10m

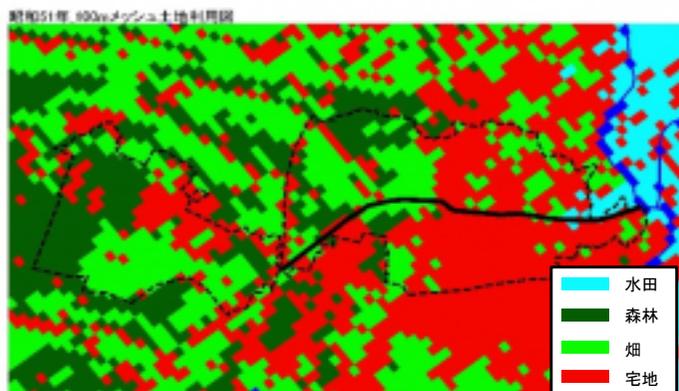
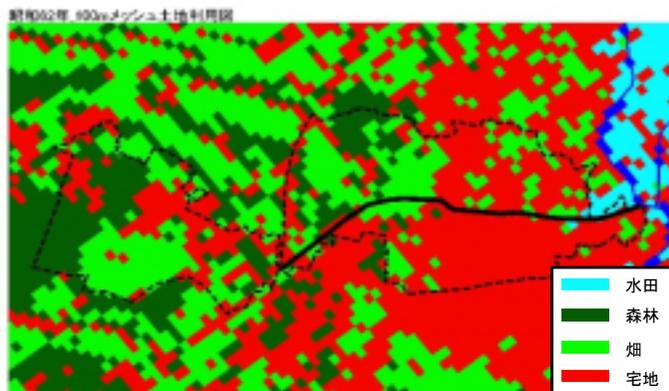
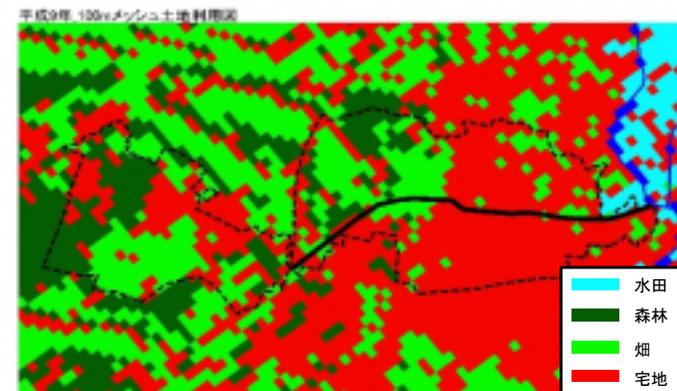
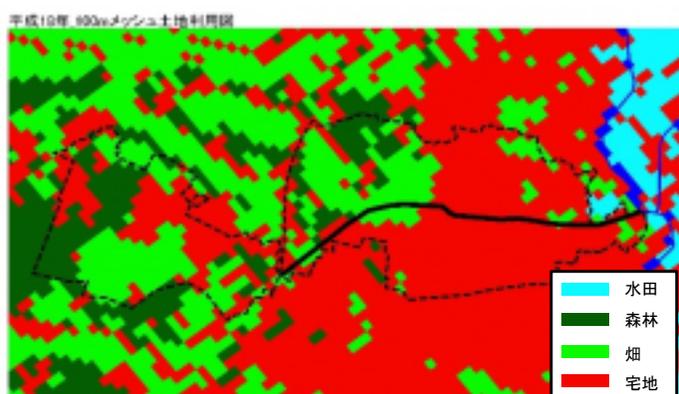
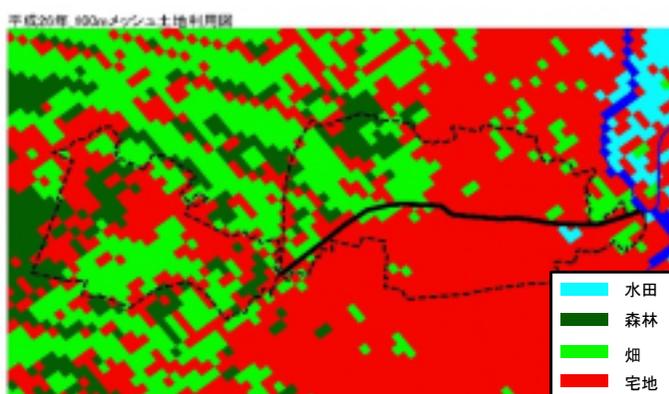
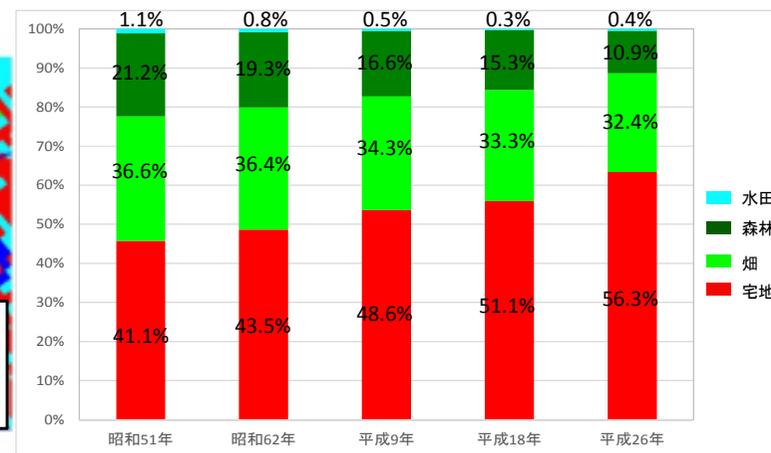
江川流域都市下水路の事業認可時点(S42)から、流域の宅地面積(現況排水区域内)は、増加している。一方で、森林・畑・水田の面積は減少している。

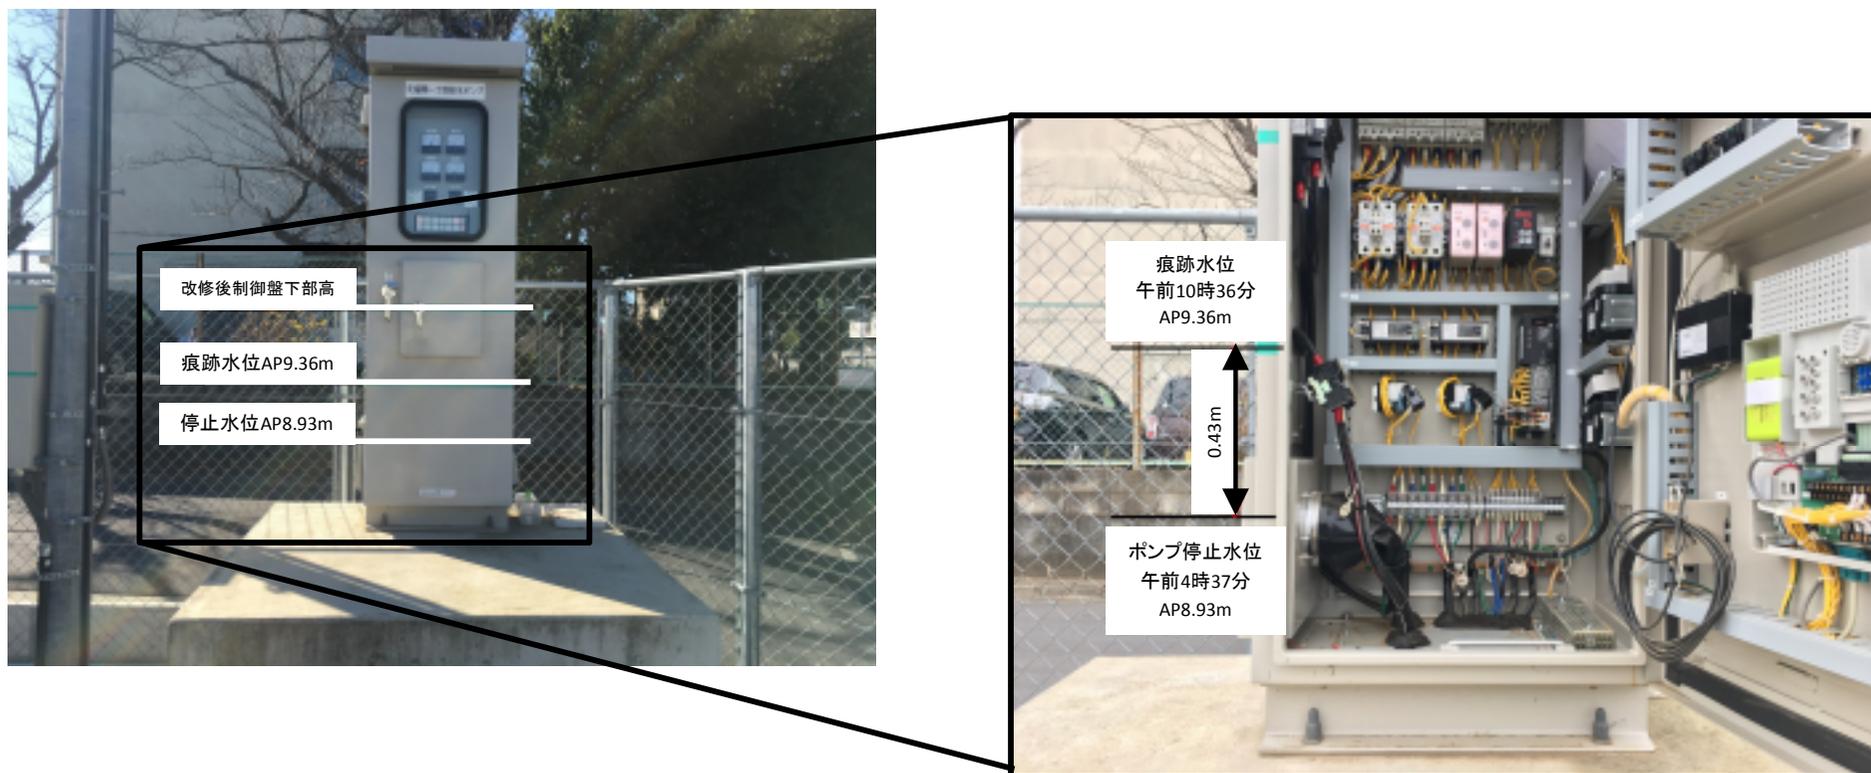
- ・元福岡一丁目排水ポンプ場が停止した時間は、午前4時37分であった。
- ・制御盤の下端部に浸水位が達したとき、ポンプが停止したと考えられ、事後調査によりAP8.93mと確認できた。
- ・次ページに示す結果から、実績と再現計算の浸水位について検証を行った。

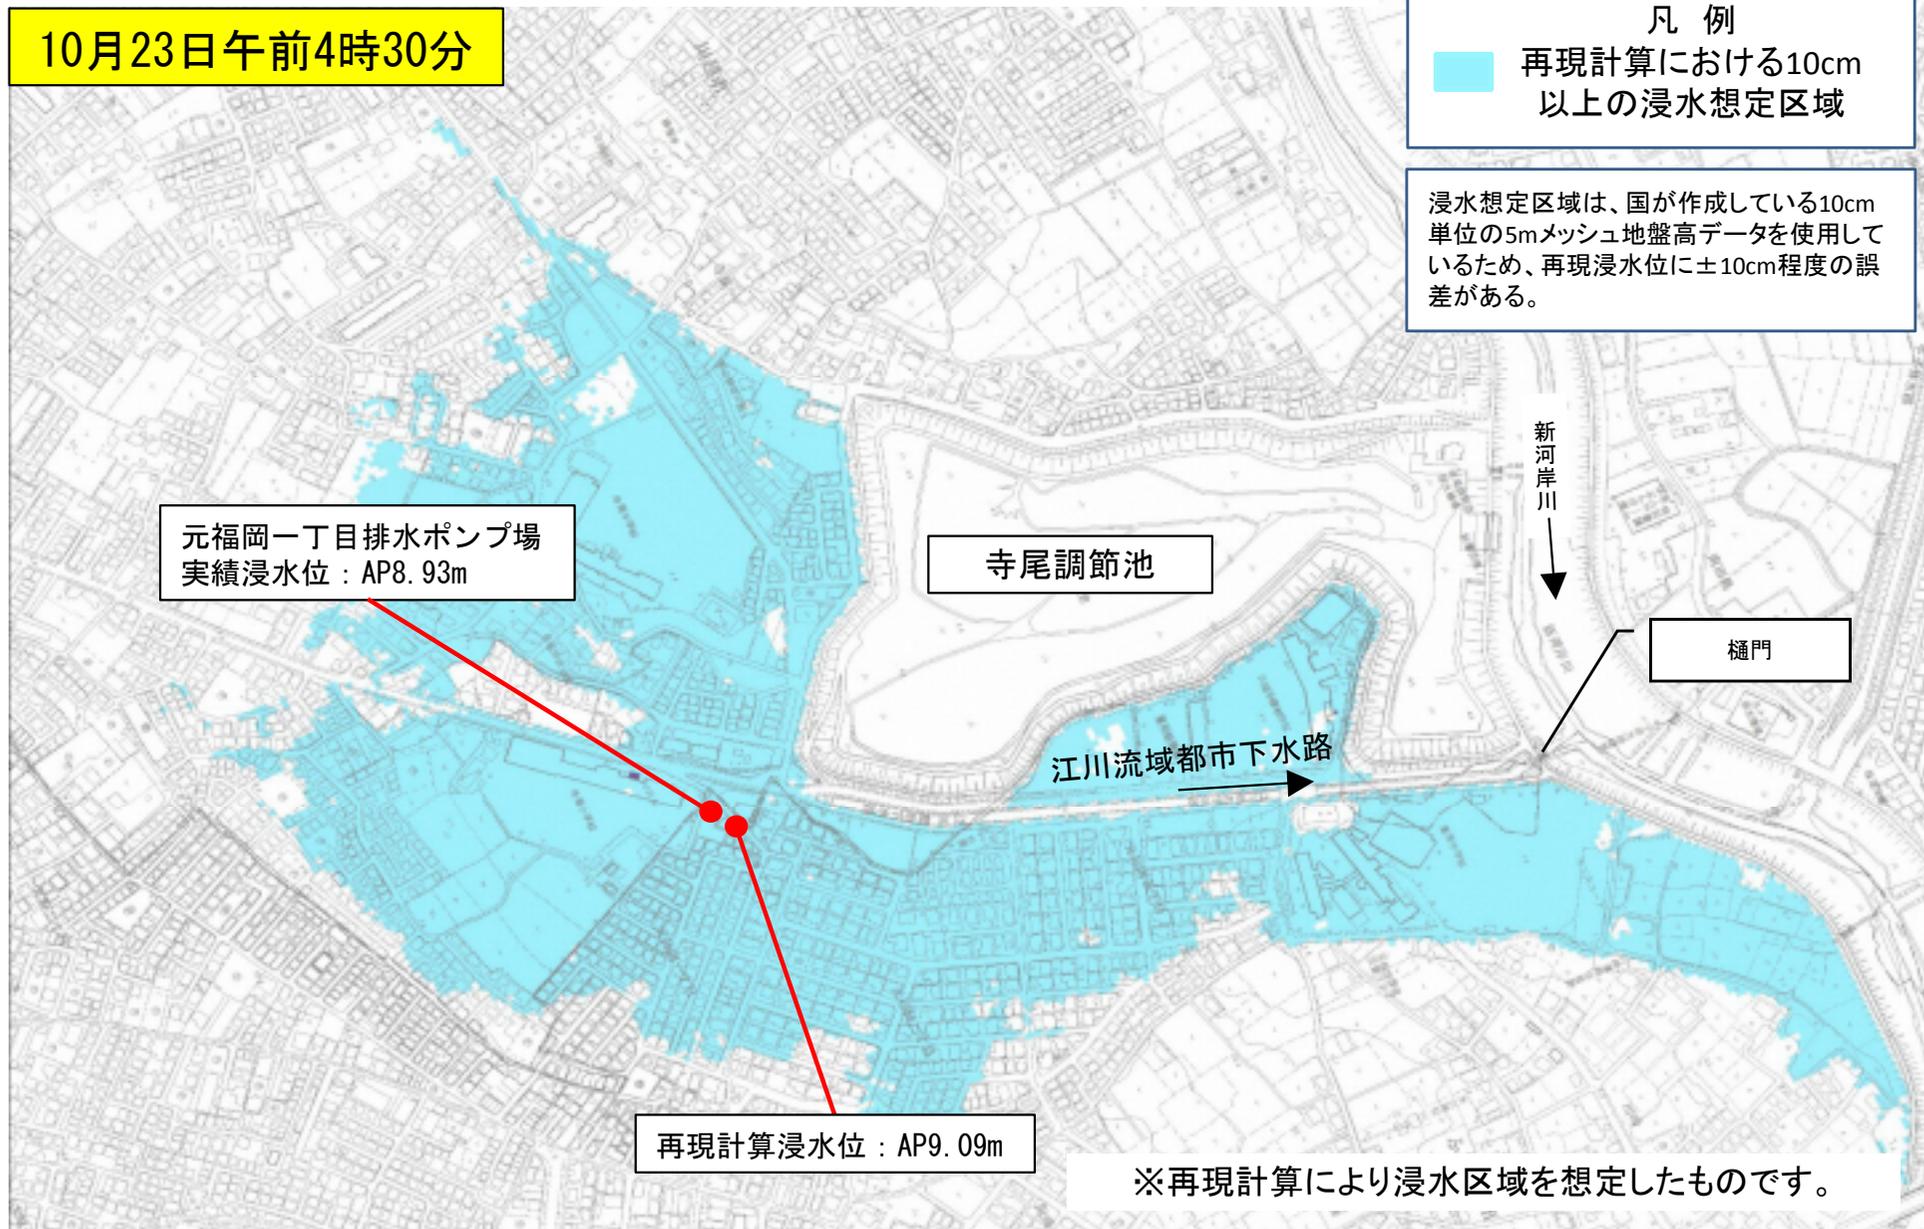
10月23日午前4時30分

○ 再現計算の浸水想定区域と実績浸水位の比較

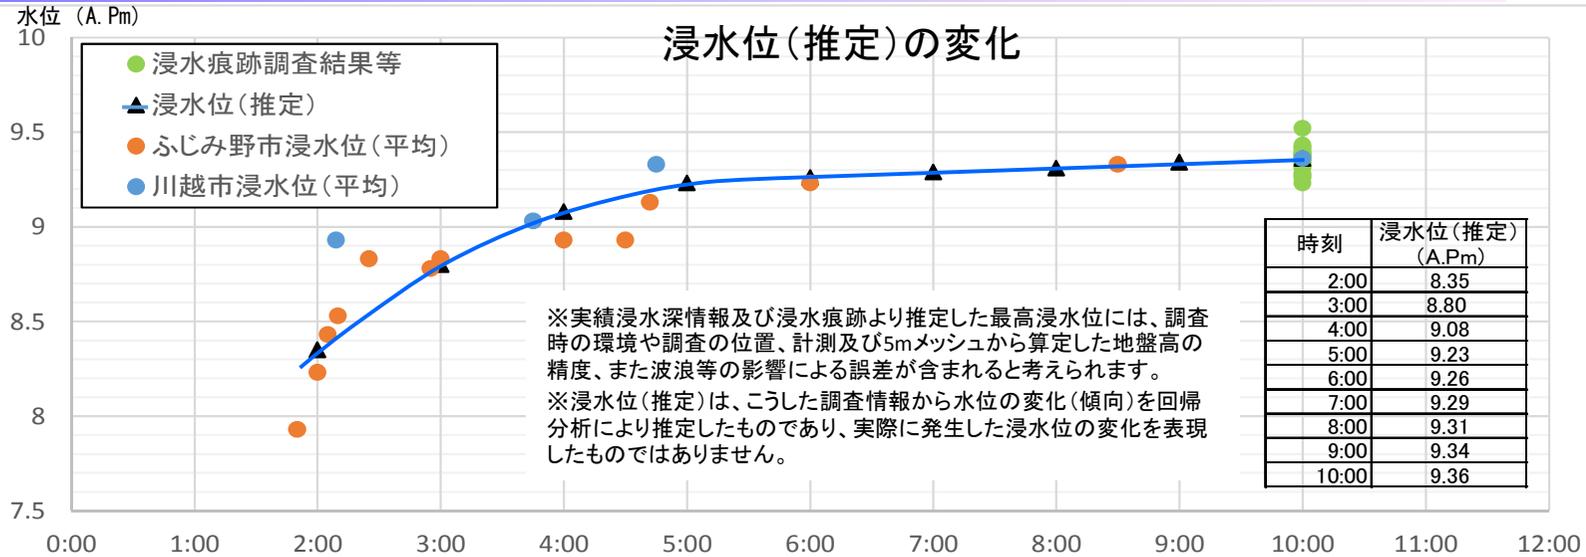
○浸水位の推定

川越高階分署、入間東部地区消防組合消防本部で調査された下表の時刻、地点での浸水深の情報に5mメッシュの地盤高データを加え浸水位に変換し時刻毎の平均の浸水位の変化を整理した。

赤枠のデータと最高浸水位の情報から上図を作成している。
