## 答 申 原 案

川越市台風第２１号内水浸水検証委員会

##### (1) 内水滞留による浸水被害の原因

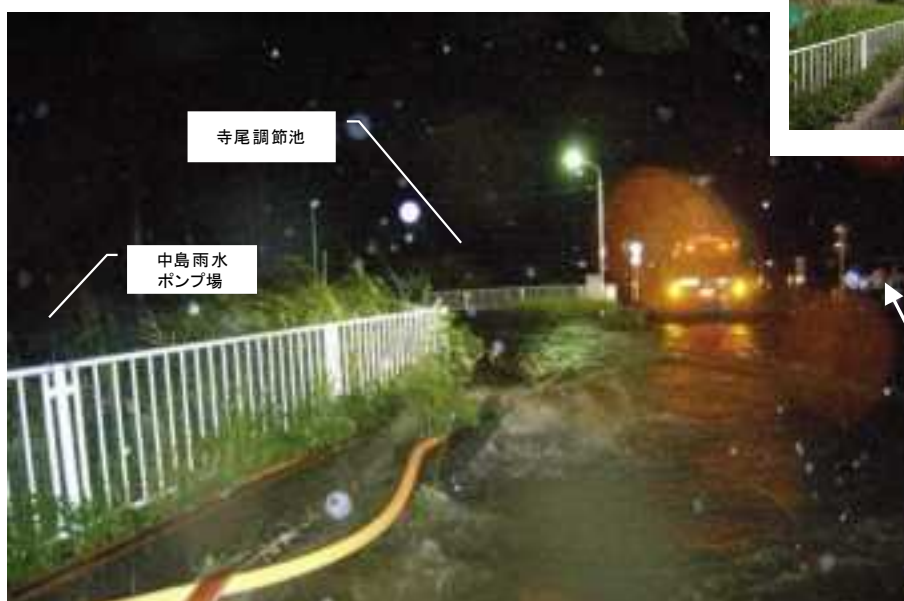
日常の状況

- 中島雨水ポンプ場付近の江川流域都市下水路は、道路の下（地下）を流れている。

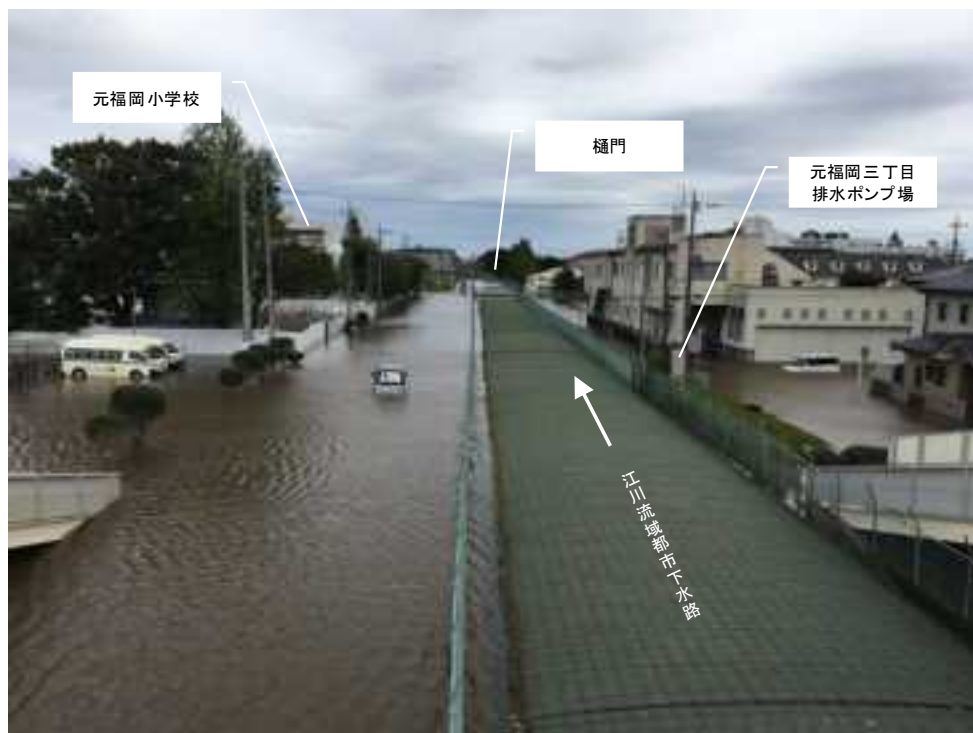
・平成29年10月23日 午前9時（ふじみ野市上下水道課撮影）

- 西沼歩道橋から新河岸川及び江川流域都市下水路樋門方向を撮影している。
- 江川流域都市下水路の下流部は、ブロック積護岸の開水路上部に蓋（写真：緑色）が架かる構造となっている。

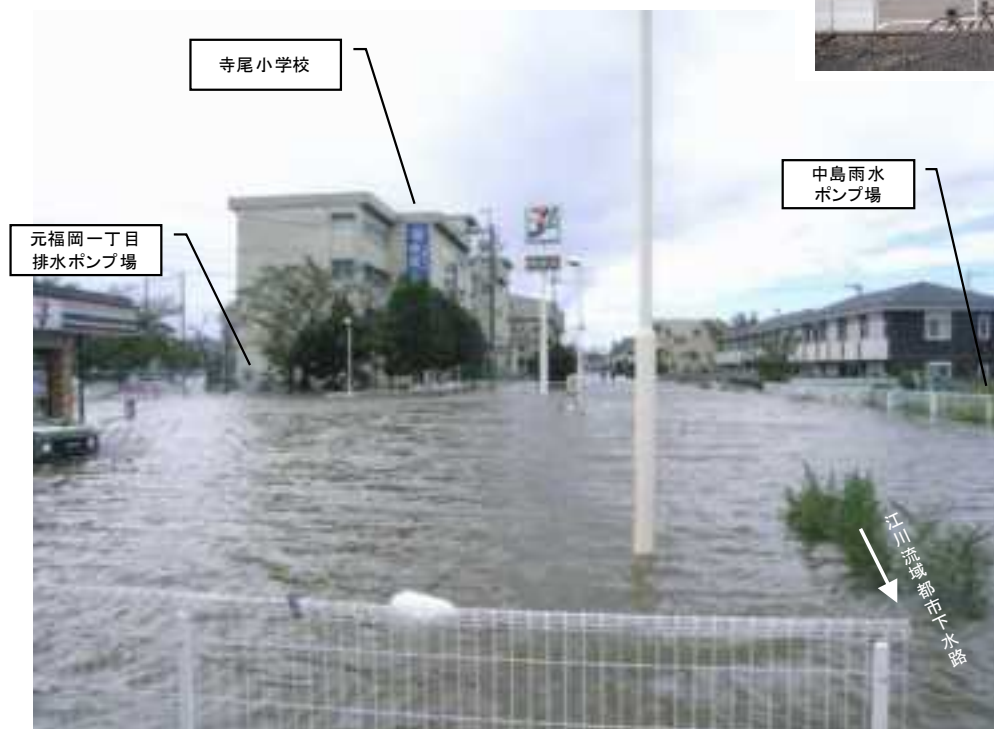
日常の状況

- 寺尾小学校付近の江川流域都市下水路は、道路の下（地下）を流れている。

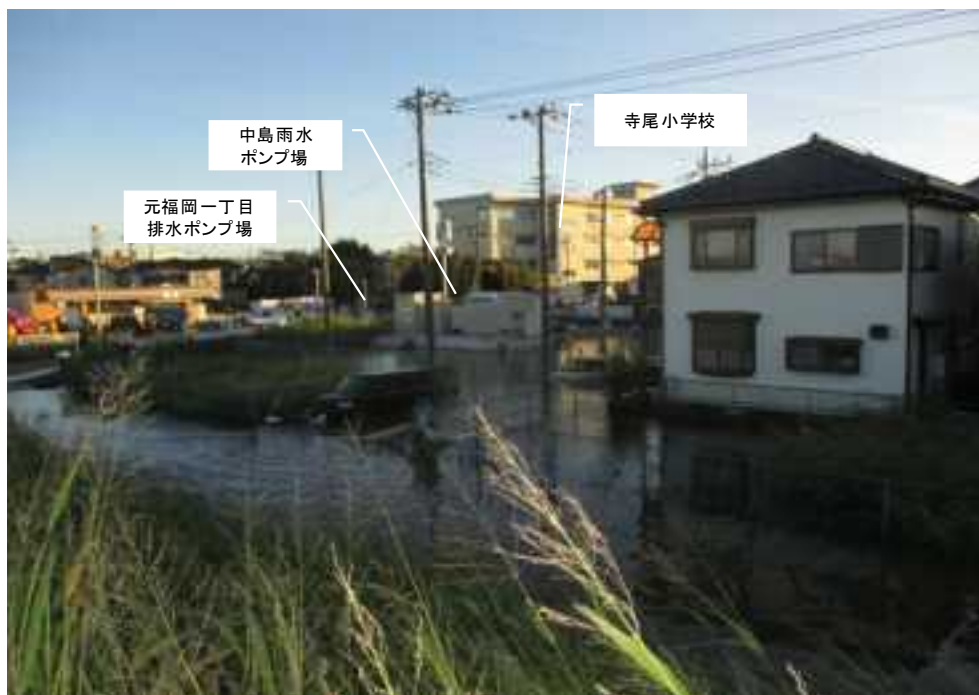
・平成29年10月23日 午後4時（川越市河川課撮影）

➤ 寺尾調節池の堤防上から寺尾小学校方向を撮影している。

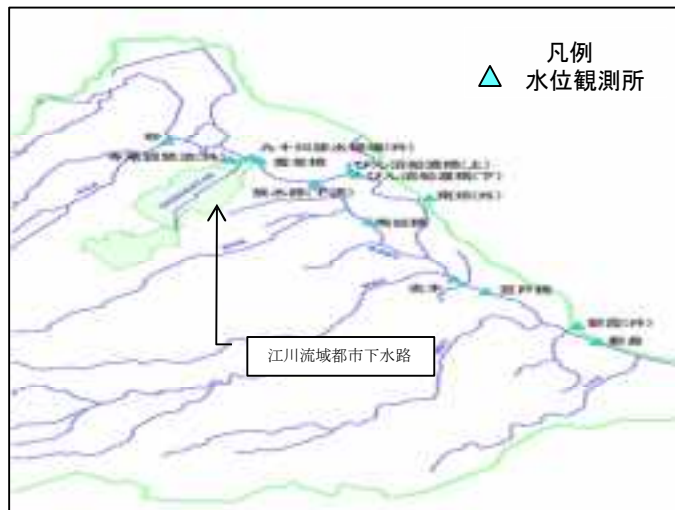
### ・水位観測所 位置図

新河岸川、新河岸川周辺河川（荒川、不老川、びん沼川）の水位観測所におけるピーク水位を以下に示す。

- ・平成29年10月台風第21号では、新河岸川を含めた各河川水位観測所全てにおいてピーク水位が平成28年8月台風第9号を上回っている。

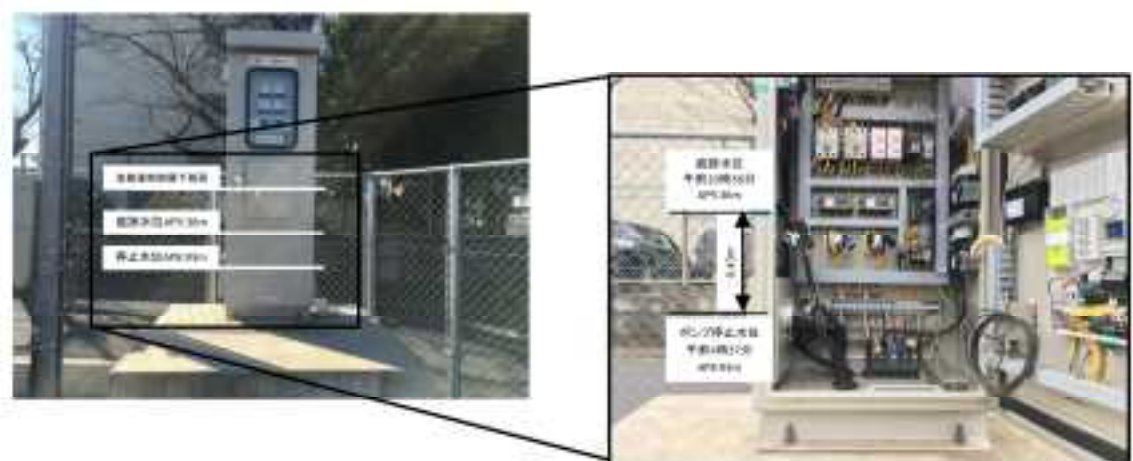
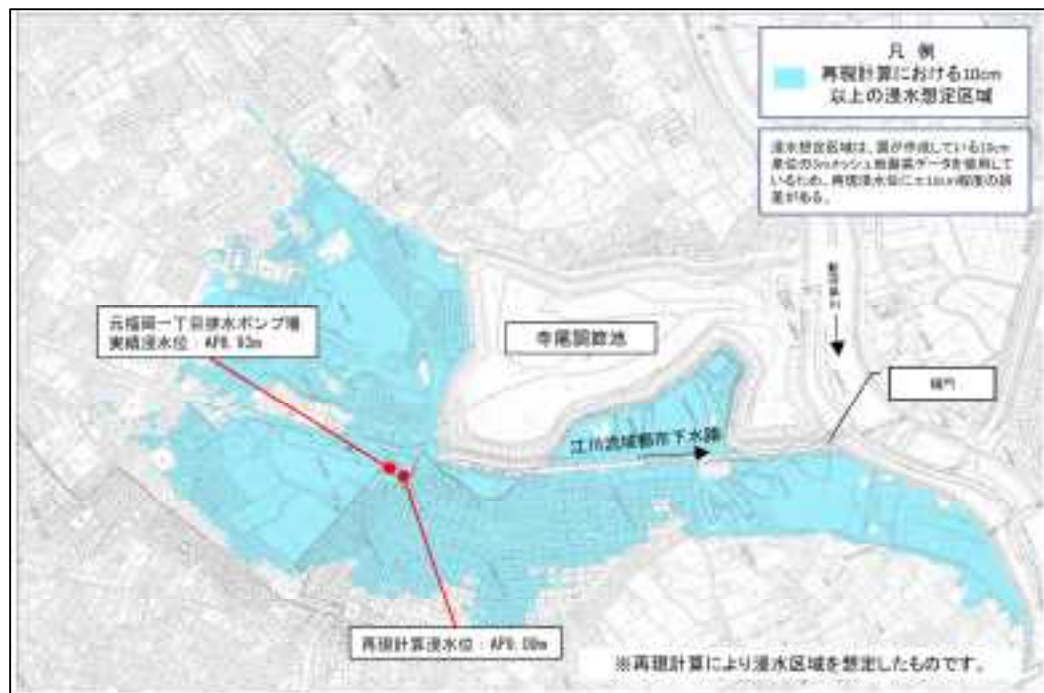
・ 10月23日 午前4時37分（元福岡一丁目雨水ポンプ場）

次に、元福岡一丁目排水ポンプ場の停止水位（実績浸水深）と実績降雨の再現計算との比較を以下に示す。

元福岡一丁目雨水ポンプ場は、制御盤の下端部に水位が達した10月23日午前4時37分にポンプが停止（水位：AP8.93m）したと考えられる。

- ・ 10月23日午前2時では実績浸水深よりも再現計算の浸水深が大きくなっているが、午前5時、午前10時と時間が進むにつれてその差が小さくなっていることがわかる。
- ・ 消防等の記録による実績浸水深と再現計算の浸水深に大きな差異はないと考えられる。
- ・ ふじみ野市上下水道課の記録による実績浸水深と再現計算の浸水位に大きな差異はないと考えられる。
- ・ 実績浸水深と再現計算による浸水深及び浸水位には誤差を含んだ結果である。

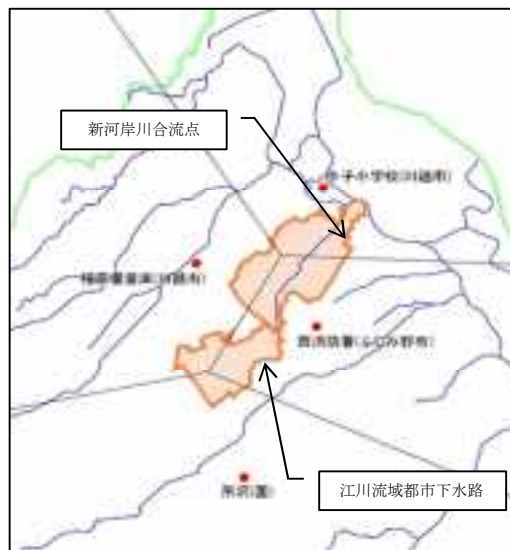
## ・江川流域都市下水路樋門閉鎖期間内の雨量

対象とする流域を地点雨量が代表する面積に分割し、雨量観測所の全体に占める支配面積の比率を求め、時間雨量に乗じて平均雨量を算出する手法。

樋門閉鎖期間  
内雨量92.5mm

- ・樋門閉鎖期間内の流域平均雨量（6時間）は92.5mmを記録しており、短時間雨量で比較しても後方集中型の降雨であったことがわかる。
