## 第 5 章 史跡河越館跡の現状と課題

### 第 1 節 保存管理

## II. 第1期整備範囲の現状

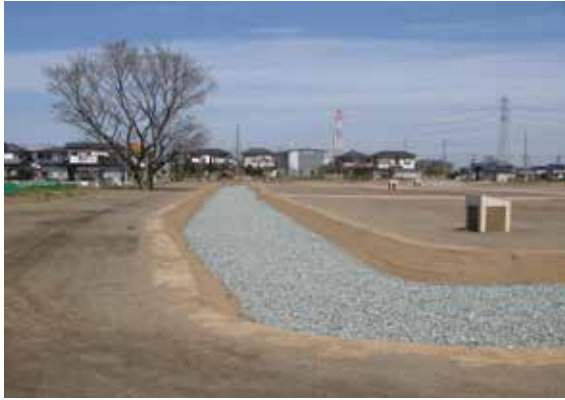
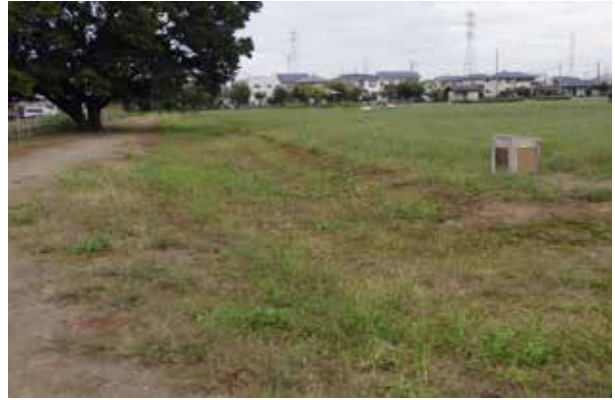
復元した河越氏時代の堀跡

- ・ 河越氏の屋敷区画の一部である8号堀跡は、堀肩の土地舗装が風化作用により崩れ、砂利で表現した堀底を埋めてしまっている。施工時の制約で設けた目地板の箇所が豪雨時には水道となり、崩落が加速したと思われる。また、土舗装には雑草が繁茂し、景観を損ねている。
  - ・ 6号井戸跡は、地上部の木製井戸枠に傷や塗装の剥がれが見られる。

復元堀跡の現状

復元堀跡が埋没している状況や広場に雑草が繁茂してしまう状況については、土舗装という整備手法による限界であるため、今後は遺構復元を行う箇所の素材について十分考慮し決定する必要がある。

| 内 容 | 現 状 | 課 題 |
|---|---|---|
| 史跡の広場 | <ul style="list-style-type: none"> <li>時期によって表現を変えた堀の復元が、史跡の理解に効果的でない。</li> <li>復元井戸の傷、掘立柱建物跡の柱表示プレート欠損、立体復元の堀跡・塚状遺構が風化により部分的に埋没している。</li> <li>個別解説サインが老朽化している。</li> <li>土舗装が雑草等で荒れている。</li> </ul> | <ul style="list-style-type: none"> <li>今後、遺構表示の方法に再検討が必要。</li> <li>破損、埋没した復元遺構の補修あるいは再整備。</li> <li>解説サインの更新。</li> <li>土舗装の再検討。</li> </ul> |

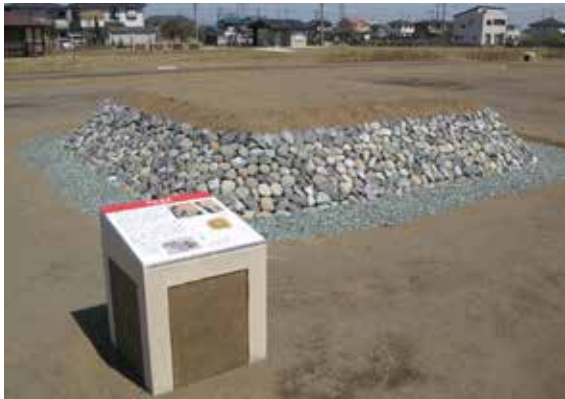
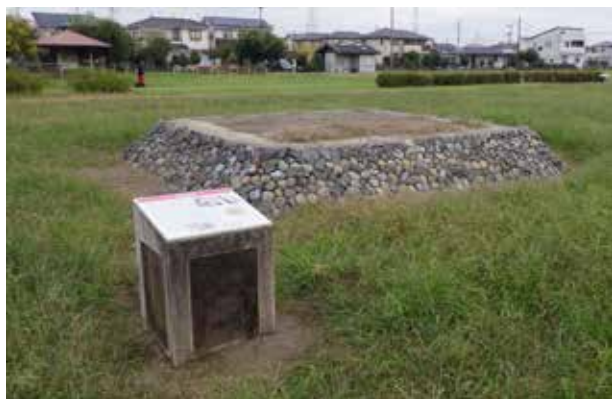
復元した河越氏時代の塚状遺構

- ・ 塚状遺構とその周溝として整備された39号溝跡は、周溝部分が風化作用で崩れ、半ば埋まっている。塚の上部に盛った土舗装については、豪雨の際に舗装が流失し、下のコンクリートが見えてしまっている。
  - ・ 2号掘立柱建物跡は柱の位置に2種類の金属プレートを設置して建物を平面的に表現したが、プレートの一部が外れ、失われてしまっている。

復元塚状遺構の現状

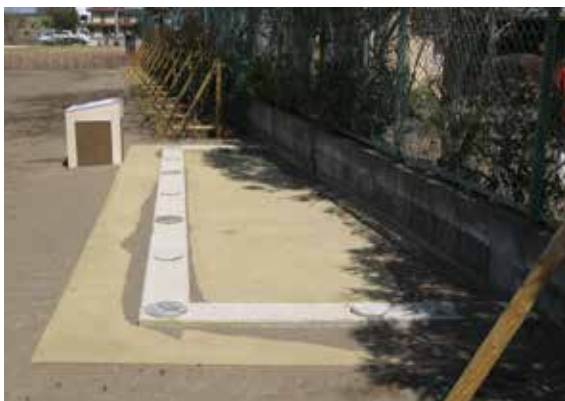
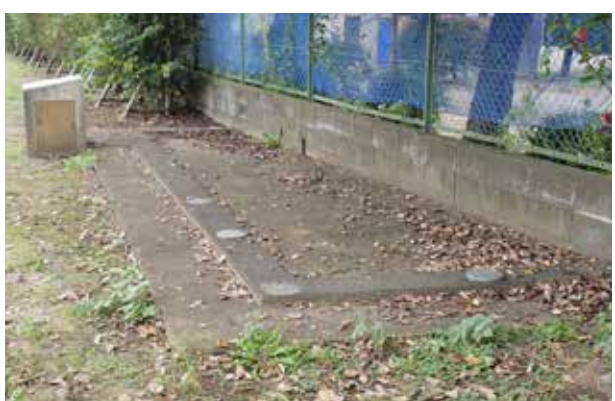
復元した河越氏時代の掘立柱建物

復元掘立柱建物の現状

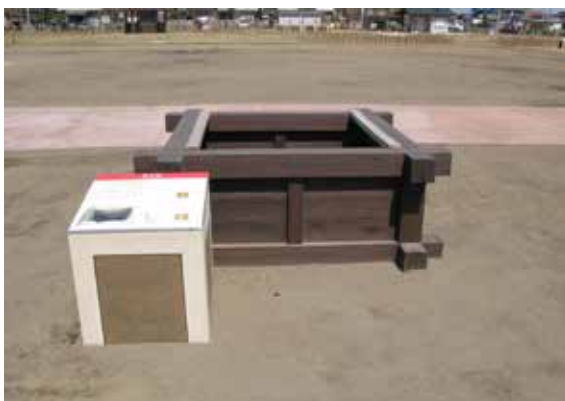
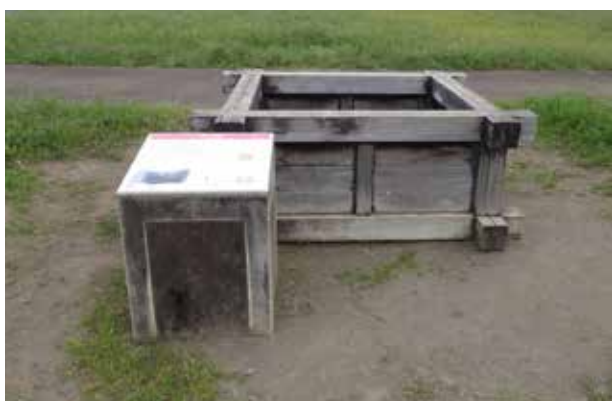
復元した河越氏時代の井戸

復元井戸の現状

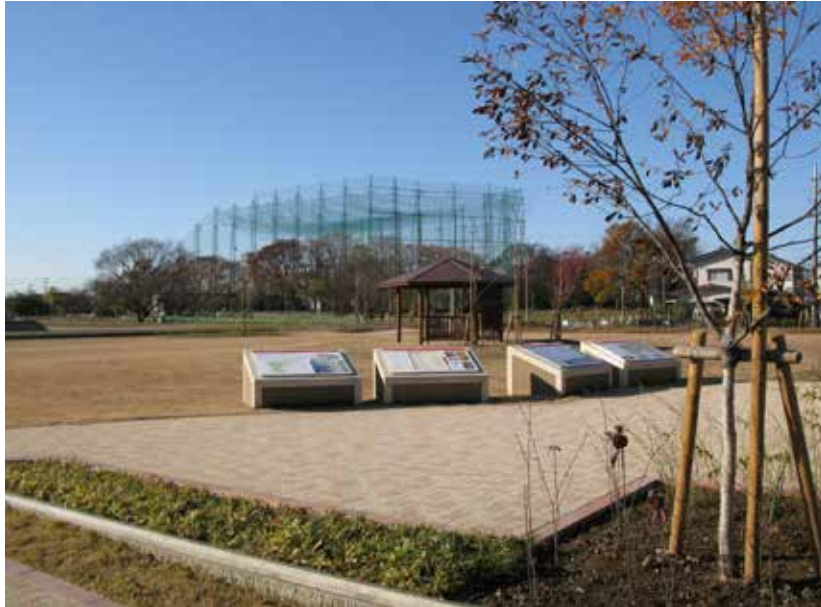
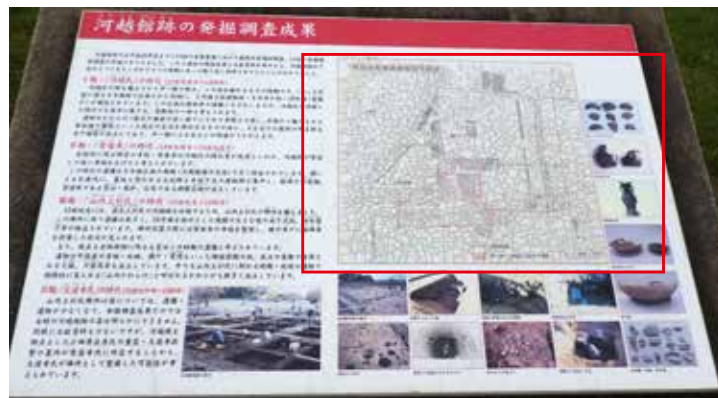
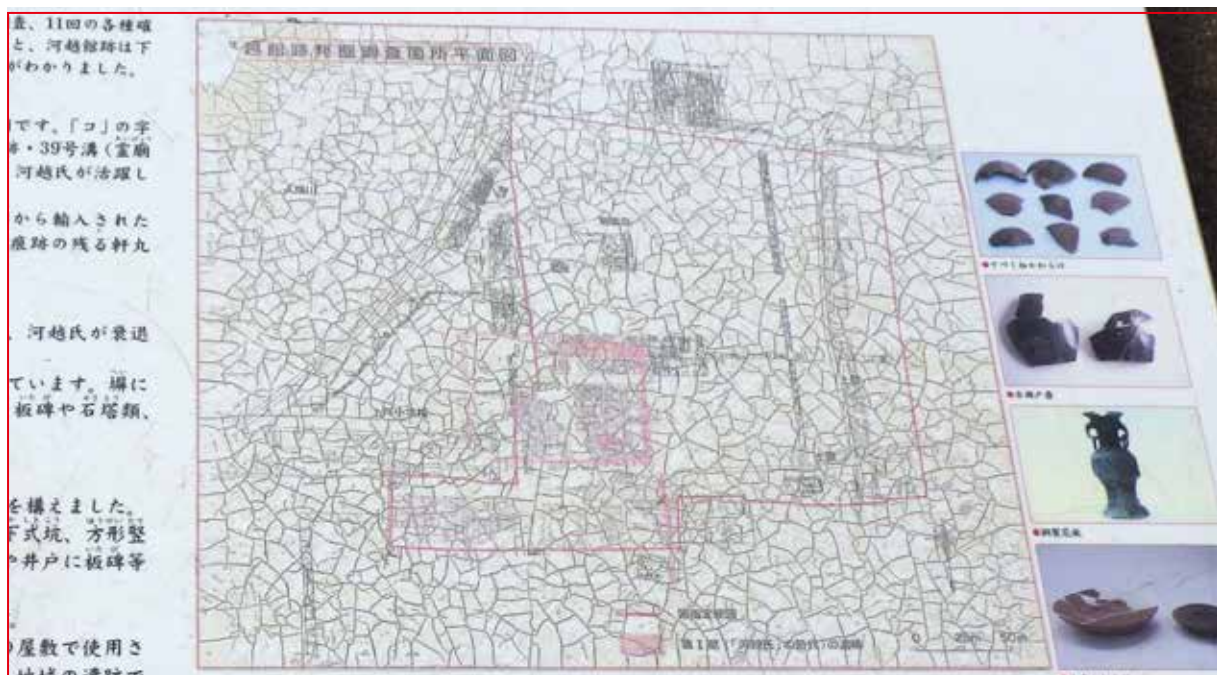
写真 5-4 劣化した史跡公園の解説サイン

- (1) 芝生広場 A-1 ゾーンは公園的な利用を想定し、芝生広場内にトイレ・東屋・休憩用ベンチ・史跡解説サインを配し、植栽の一部に河越館の歴史と関係が深いチャノキを採用した。エリア西側に河越氏時代の堀跡（堀1号）を復元した。
- ・ 供用開始後、東屋の柱や解説サインの盤面に傷をつけられた箇所がある。解説サインのひとつはサインの上に貼った修正図版がひび割れ、内容が非常に読みにくくなっている。

史跡北側の解説サイン設置箇所

修正フィルムがひび割れた解説サイン（下段写真は上段写真内赤枠部分の拡大）

| 内 容 | 現 状 | 課 題 |
|---|---|---|
| 芝生広場 | <ul style="list-style-type: none"> <li>公園的な利用を前提に芝生、トイレ、東屋、ベンチを整備。</li> <li>史跡全体の解説サインを設置したが、盤面が老朽化し、内容も最新の研究成果に対応していない。</li> <li>復元整備した堀まで芝生が広がる。</li> <li>チャノキ等の植栽を管理。</li> </ul> | <ul style="list-style-type: none"> <li>芝生の剥げと管理コスト。</li> <li>解説サインについて、内容を含めた更新が必要。</li> <li>一部の発育不良な植栽への対応を検討。</li> </ul> |
