# 川越市文化財保護年報

平成 29 年度

川 越 市 教 育 委 員 会  
文 化 財 保 護 課

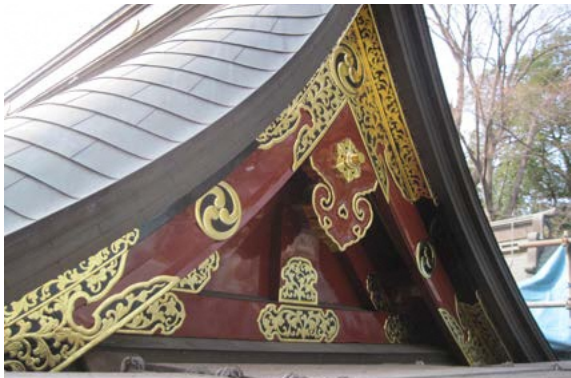
拝殿東入母屋破風・修理完了（南東から）

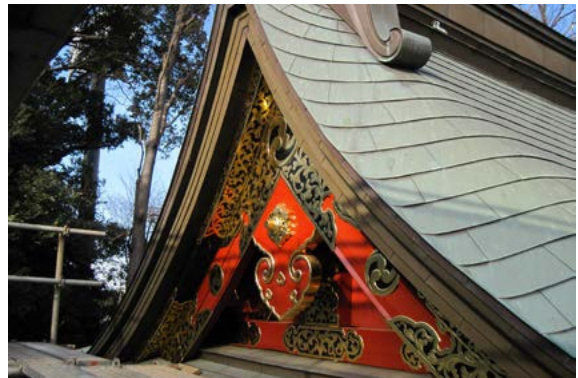
本殿西入母屋破風・修理完了（南西から）

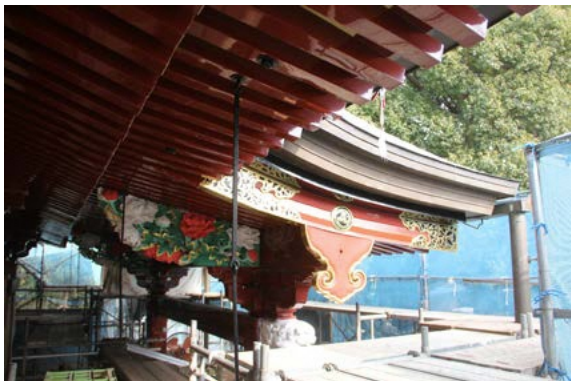
拝殿向拝軒廻り・漆上塗後（西から）

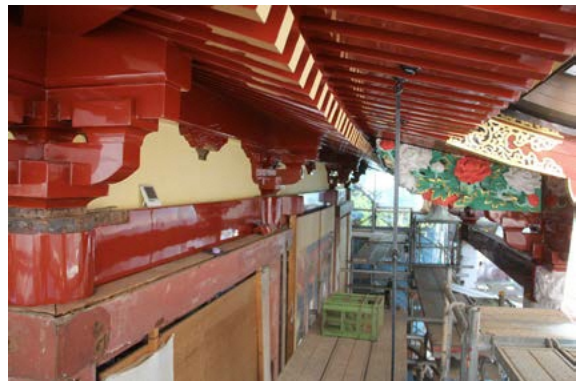
拝殿正面軒廻り・漆上塗後（西から）

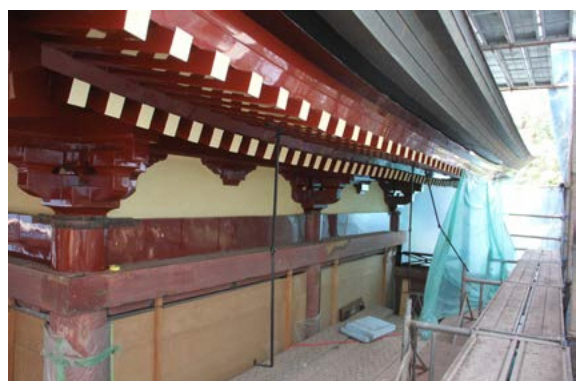
拝殿東面軒廻り・漆上塗後（南東から）

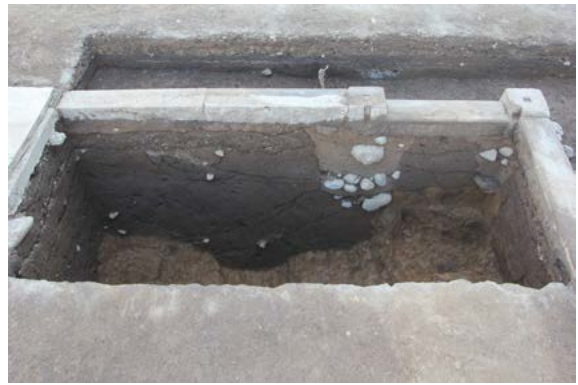
Aトレンチ 礎石地業 土層断面

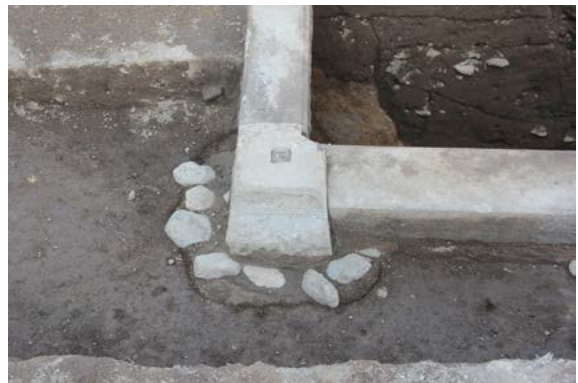
Aトレンチ 礎石地業 検出状態

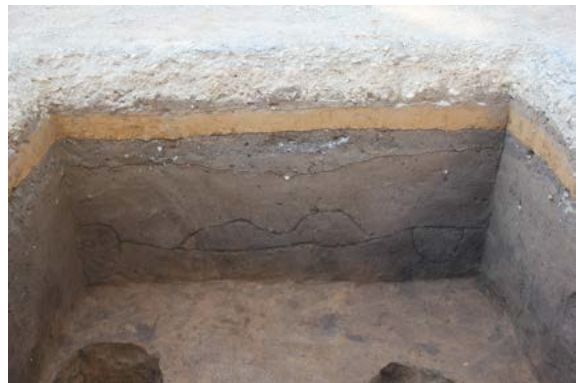
Cトレンチ 造成面 土層断面

Cトレンチは敷地北半の東棟と西棟の間に設定し、基本層序を確認した。その結果、Aトレンチ同様、建設時の旧地表面に盛土をした後、ローム土を20cm前後積んで転圧した造成面が観察された。これは織物市場の作業スペースとして造成されたものと思われる。

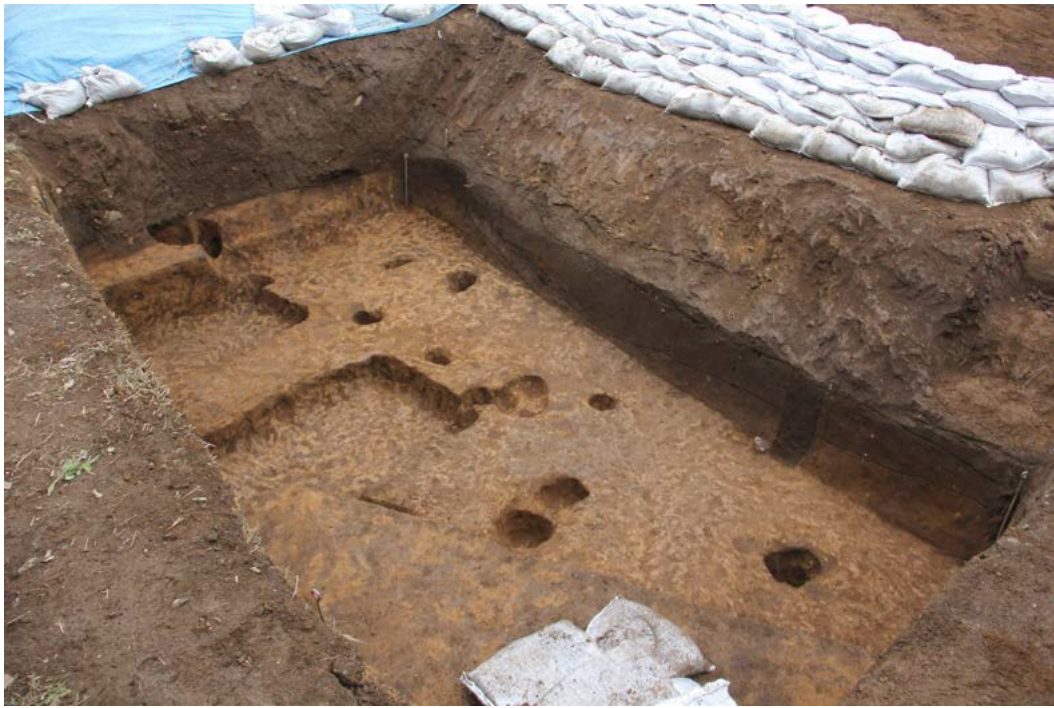
1号住居跡完掘状況（B区・南西から）

竪穴住居跡は、1辺約5mの方形で、東壁の中央付近にカマドが検出された。カマドの残存状況は良好ではなかったが、袖の部分が検出され、構築材として灰色粘質土が使われていた。またカマドの中央からは、真っ赤に焼けた火床面が検出され、縁を欠いて伏せられた状態の土師器甕が出土した。

また、住居跡の壁際には、細めの周溝がめぐり、床面の中央寄りの四隅に支柱穴が検出された。明確な貼床は認められなかった。出土した遺物は、土師器坏・甕・壺、須恵器蓋であり、中には完形のものや全体形のわかる大きな破片なども出土した。これらの出土した土器の形態的特徴から、奈良時代初め頃のものとして推定される。

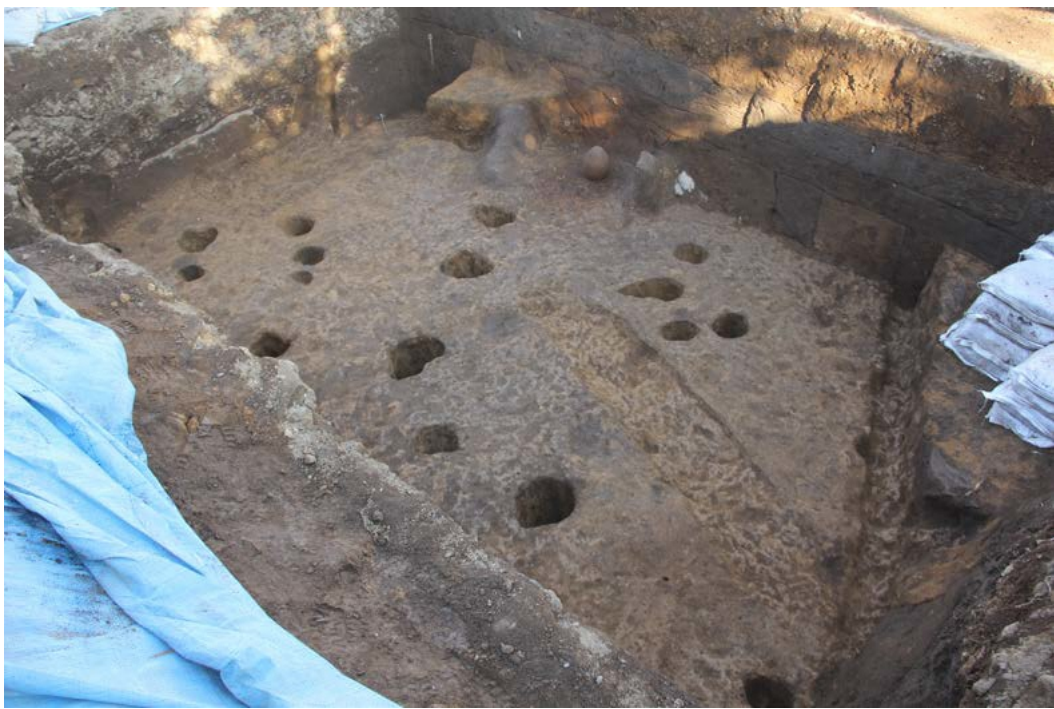
1号住居跡完掘状況（C区・南西から）

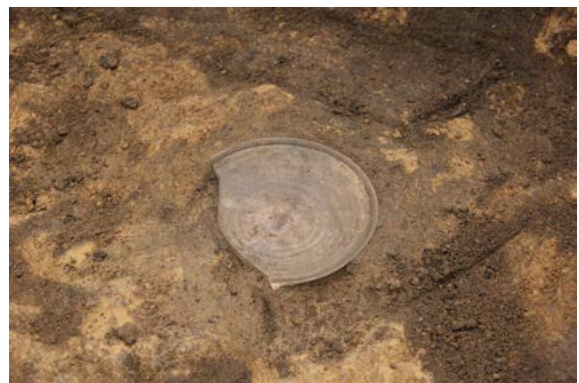
1号住居跡遺物出土状況（C区）

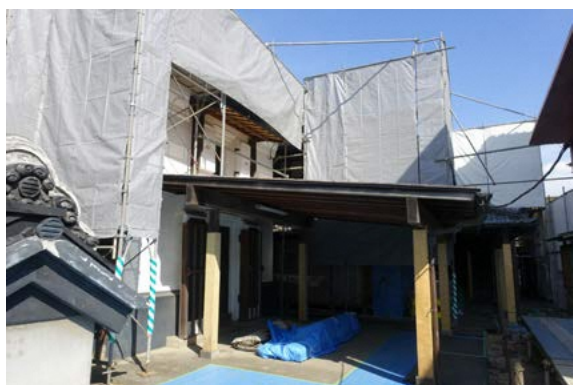
一番蔵 仮設
