# 川越市文化財保護年報

平成 30 年度

川 越 市 教 育 委 員 会  
文 化 財 保 護 課

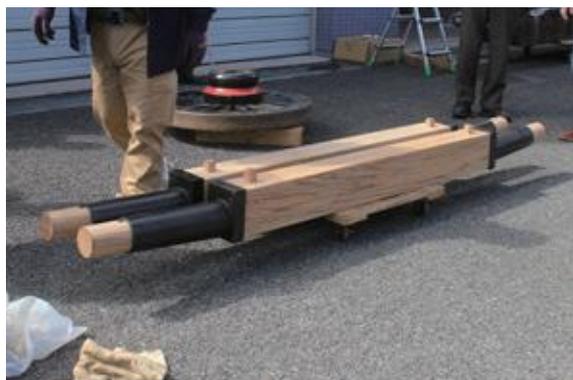
車軸（新調後）

当山車の車軸は過去の祭礼において破損しており、その際に応急処置として周囲を鉄板で取り囲んだという。長年この状態のまま使用してきたが、車軸全体を鉄板に包み柔軟性が損なわれたことにより、轆や土台などの隣接部材に余分な負荷がかかり割れを引き起こしていた。このことから修理委員会での審議を仰ぎ、平成30年度事業として車軸の新調及び周辺部材の修理を行った。施工は高山・祭屋台保存技術協同組合が行った。

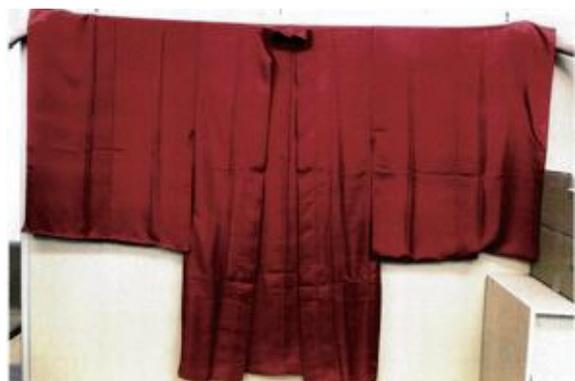
上着正面（修理後）

当山車の人形衣装のうち上着が、山車曳行時の衝撃により傷みを生じていた。特に人形が背負っている笥の肩紐が当たる部分を中心に著しく摩耗していた。また、生地自体も全体的に退色と劣化が進んでいる状態であった。このことから、特に破損している表地を全面的に新調し、比較的劣化が進んでいない裏地は現状のものを残すという修理を行った。施工は株式会社仙龍が行った。

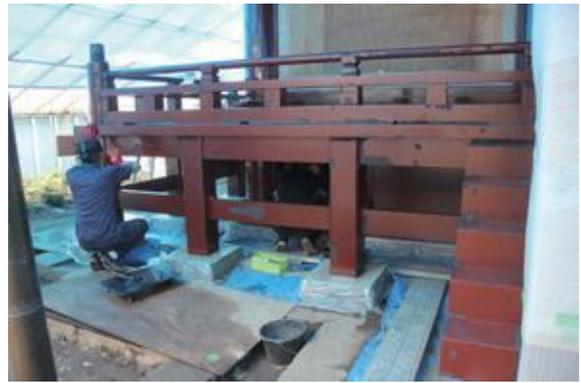
拝殿縁廻り 漆中塗り作業（南から）

拝殿 外部 長押から下の範囲：下地付け～中・上塗 ※高欄・縁下・木階は搔落とし～上塗  
透き堀：搔き落とし～上塗 ※一部彩色（緑青）

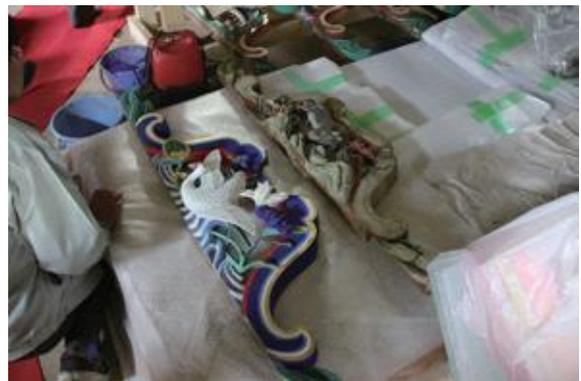
礎股 彩色塗り直し

〔彩色〕 拝殿向拝手挟彫刻・木鼻（獅子）、墓股：仕上塗

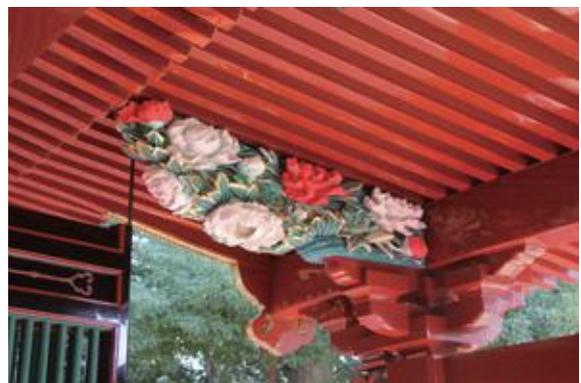
拝殿向拝手挟み 彩色塗り直し後（北西から）

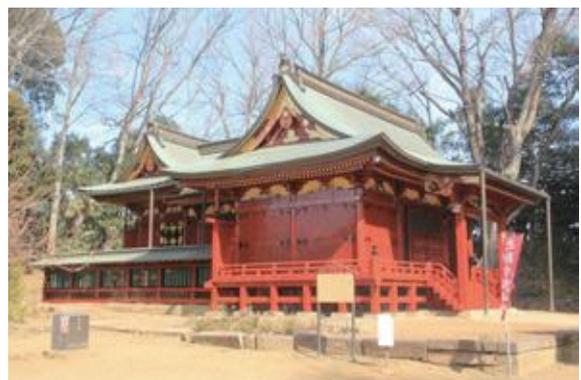
修理後全景（南西から）

平成30年度は事業の最終年であり、昨年度に引き続き、主に社殿外部の塗工事と社殿周囲の石工事を実施した。

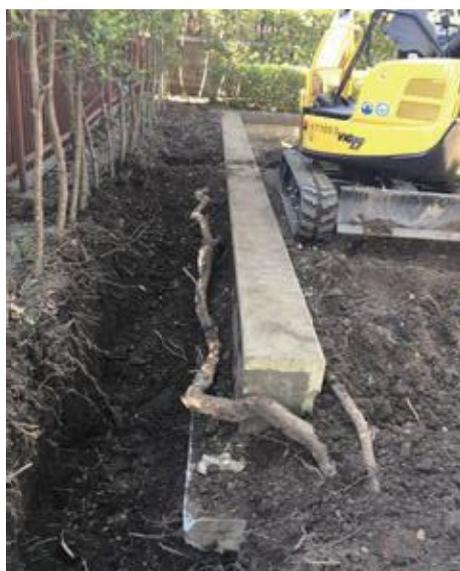
支障根系露出の様子

並木の大きなクス公園に隣接する民地敷地内の下水道の配管に、大きなクスの根が侵入し詰まらせたことが判明したため、埼玉県文化財保存事業費補助金を活用し、支障根切除及び防根忌避シート埋設の支障根対策工を実施した。

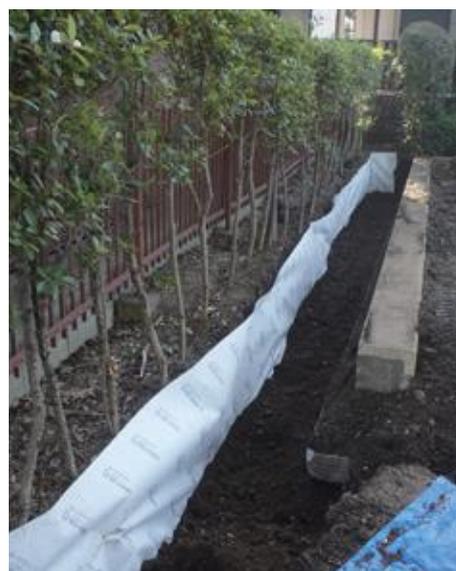
防根忌避シート取り付け作業後

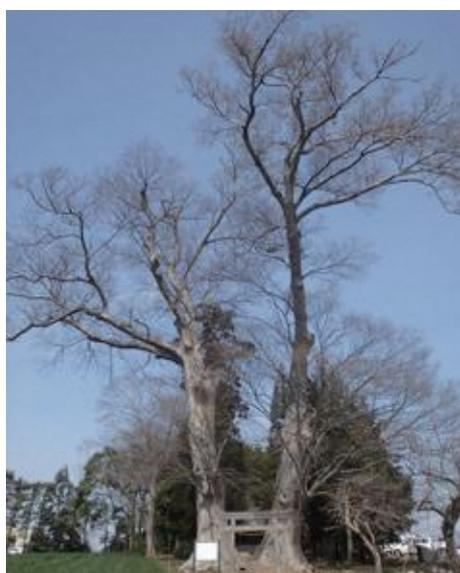
大枝剪定前

平成 30 年 10 月 1 日未明の台風 24 号の暴風影響により赤櫟（右側）の枝が折れ、途中枝に引っかかった被害のある枝の撤去作業を「環境整備事業」として同月に実施した。が、その結果樹形バランスが崩れ、また、新たな腐朽箇所も見付き倒木の危険性が高まった。

そこで今回腐朽箇所にかかる負担軽減と安全確保のため、赤櫟（右側）と青櫟（左側）の大枝の剪定を実施した。

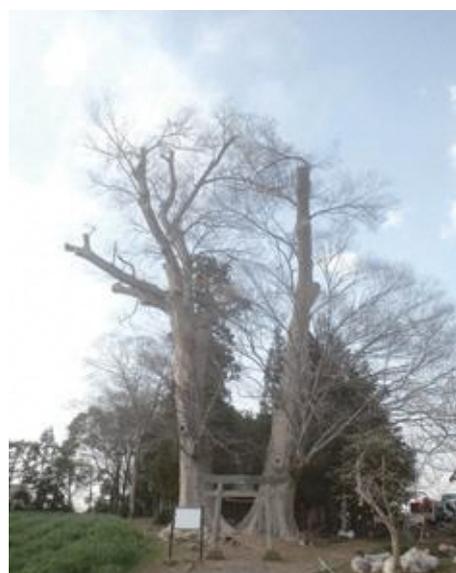
大枝剪定作業後

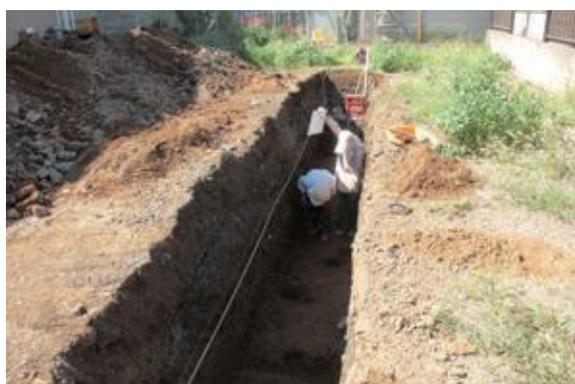
調査の結果、現地表面から約 2 m 下で地山のハードローム層を確認した。黒色土から関東ローム層上面のソフトロームにかけてはすでに削平されており、地山の直上に粘土質の土を叩き締めた厚さ約 50cm 造成面を確認した。

調査風景

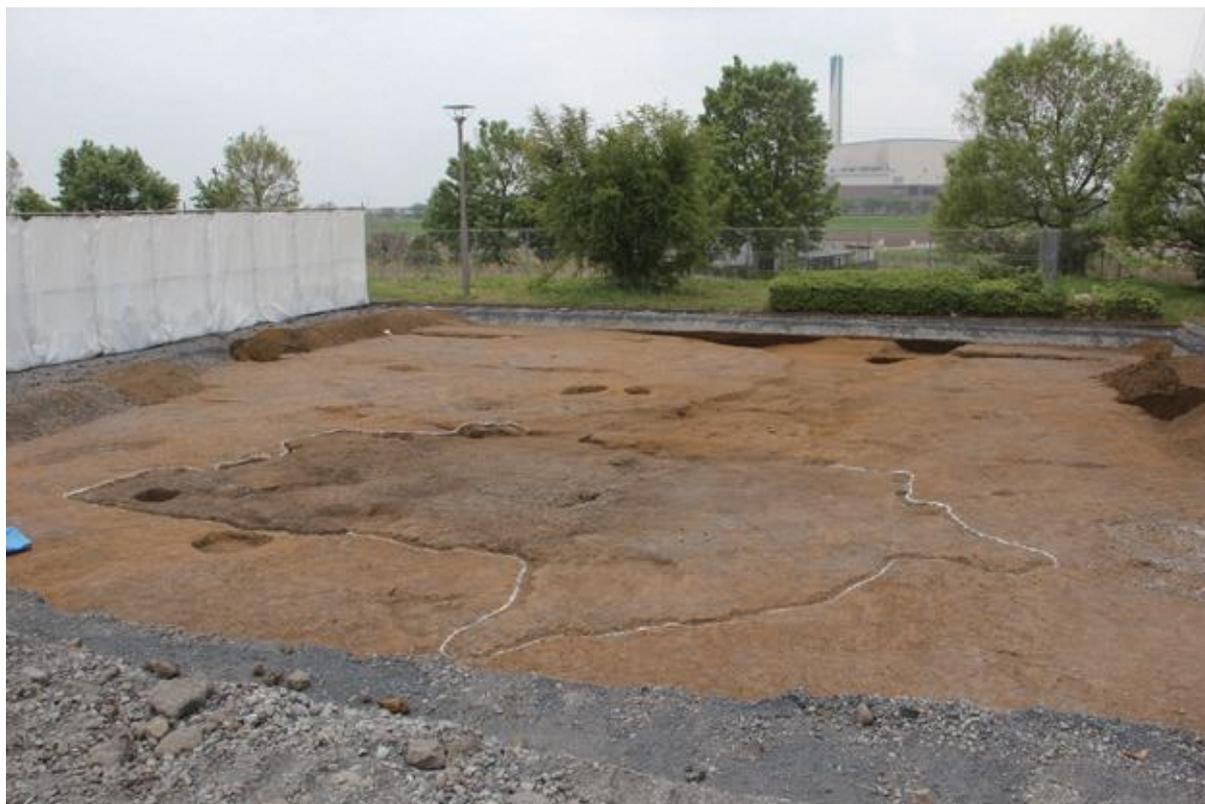
検出された遺構は、縄文時代中期後半（加曽利E式）の土器片を含む包含層と時期不明の土坑1基であり、これらの遺構に伴い、遺物が少量出土した。土坑は、遺物包含層の下から検出され、長軸83cm、短軸34cm、深さ28cmであった。出土遺物はなかった。

試掘調査結果を踏まえた予想に反して現代の造成による大きな攪乱坑がみつき、全体に遺構の残存状況は良くなかった。

調査区全景（北から）

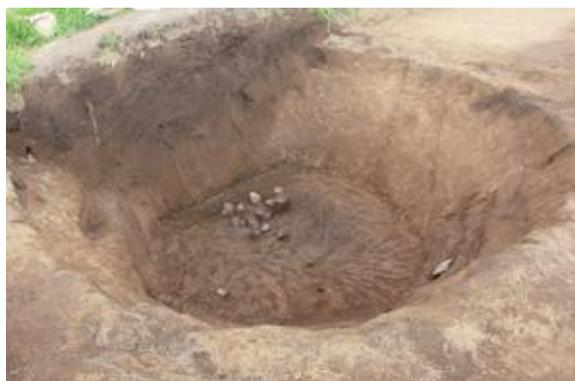
1 号井戸跡は、1 号竪穴建物跡の北東側で検出した。確認面で直径 4.5 m である。漏斗状を呈し、確認面より深さ 2.5 m で、直径が 1 m 程度にすぼまり、そこからは垂直に落ちるものと考えられる。確認面より 1 m の深さで、9 世紀～10 世紀にかけての須恵器の坏、土師器甕などが集中して出土した。10 世紀に入り、井戸が埋められた際に廃棄されたものと考えられる。したがって井戸の廃絶は、住居の廃絶よりも新しい。

1 号井戸跡 遺物検出状況

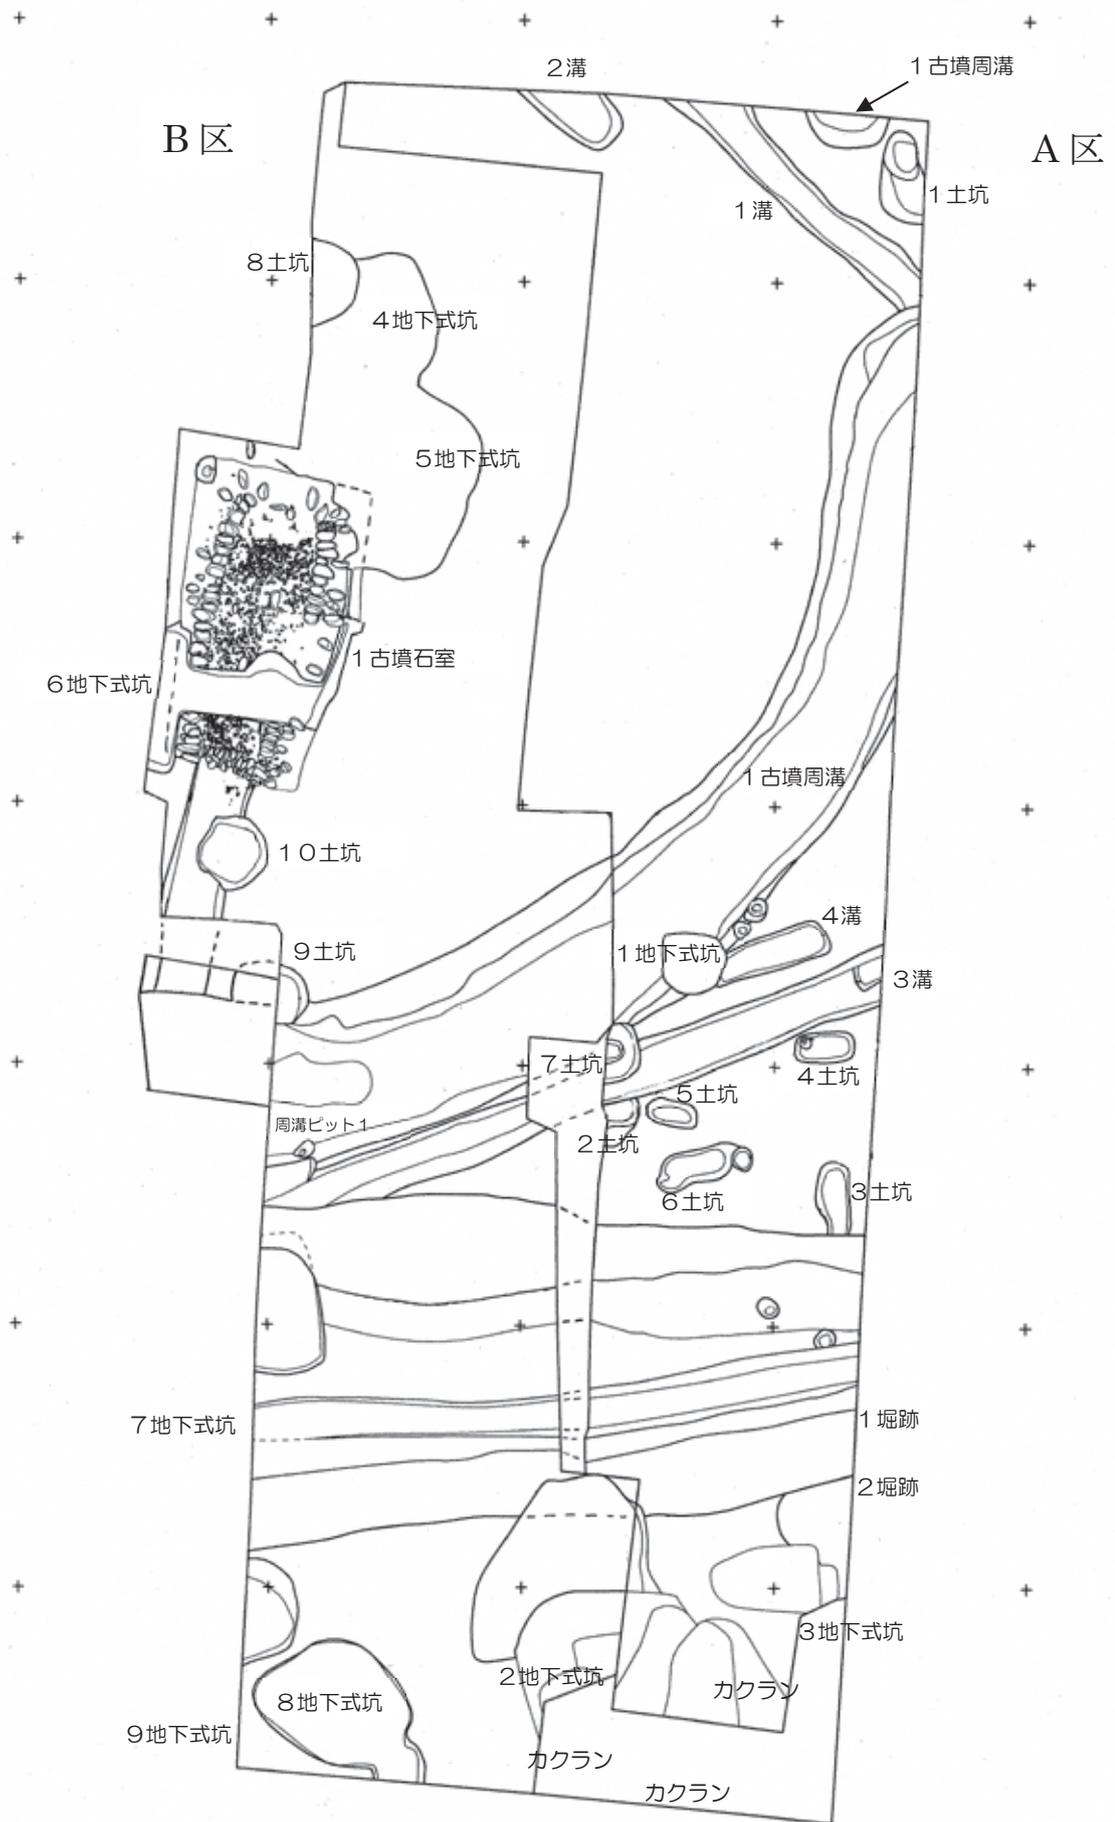
川越城跡第37次調査 全体図 (S = 1/150)

堀跡は、土層断面の観察や検出状況から2号堀を壊して底面が幅広の1号堀を構築したものと考えられる。堀跡の時期については、今後、他の遺構との新旧関係や出土した遺物の詳細な検討が必要だが、中世の河越城が築城された15世紀後半（長祿元年・1457）から後北条氏が支配した16世紀前半～後半までに機能した堀跡ではないかと推定される。

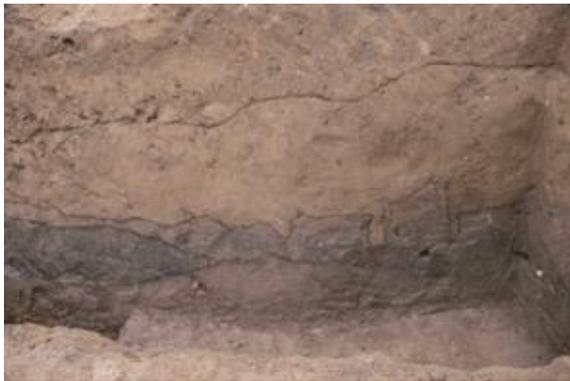
土層図1

今回は、包含層の堆積状況を確認した。約15cm程の包含層が調査区全体に流れ込み、住居跡などの遺構は検出されなかった。遺物は、包含層から、古墳、奈良、平安時代頃と思われる土器の破片などが出土した。

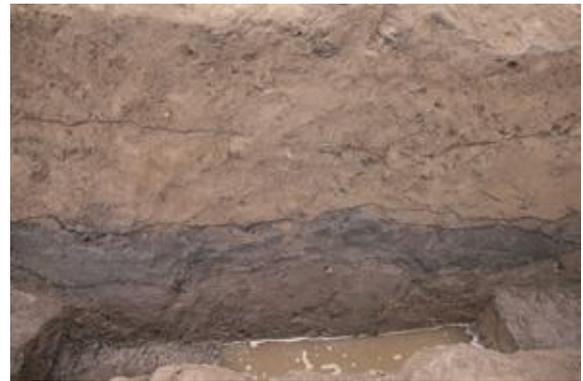
土層図2 包含層の下の土層状況
