川越市文化財保護年報

令和2年度

川越市教育委員会
文化財保護課

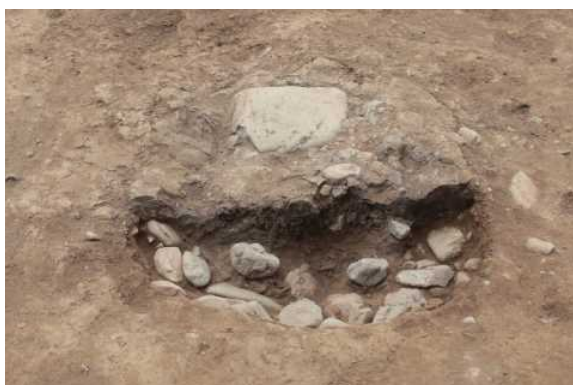
A区では、本調査の目的の一つである拾人部屋の基礎遺構を15基検出した。楕円形に掘られた土坑に灰色の硬く締まった粘土が敷き詰められ、底部には2～3点の石が埋められていた。絵図との照合から、実際の拾人部屋は本調査で確認した範囲よりもさらに西側へ続いていたと推測されるが、既に西側は大きく削られており建物全体を明らかにすることはできなかった。

拾人部屋基礎遺構①（東から）

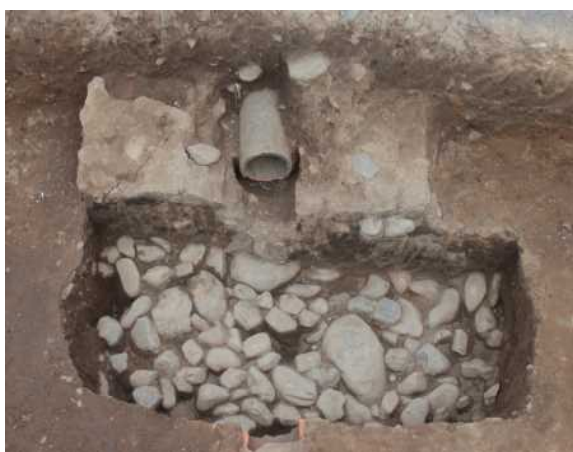
B区南では、本丸御殿の台所の基礎遺構を18基確認した。隅丸方形に掘られた土坑の中には、灰色の硬く締まった粘土とともに、小石や瓦片が埋められていた。

本丸御殿基礎遺構①（西から）

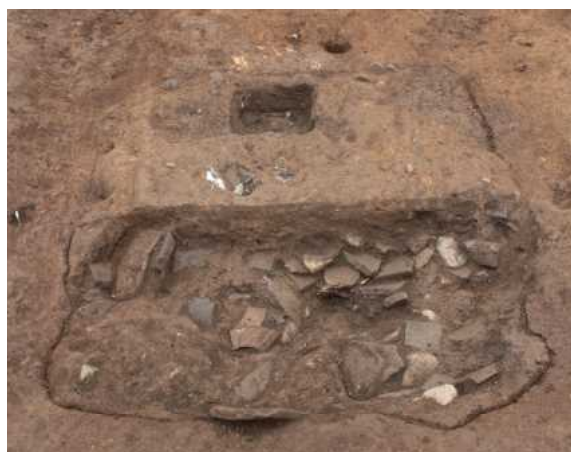
本丸御殿基礎遺構②（東から）

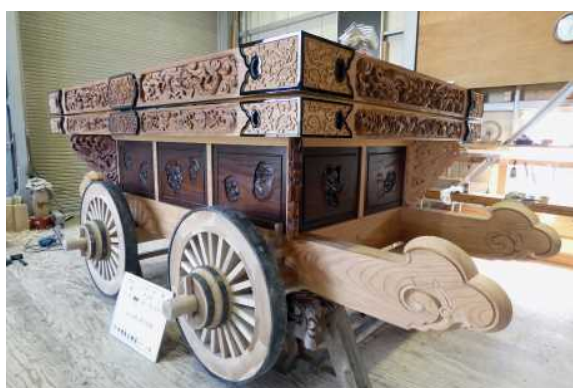
当山車は回転台の中心軸が傾斜して片側方向に落ち、転動体（コロ）の摩耗、軌道輪等のゆがみが見られた。また、車輪等にも割れが見られた。これらは当山車の構造的な問題から起こる不具合であると判明したため、この問題を解消するための全体的な改修を行うこととなった。

改修は4箇年計画として、そのうち2箇年を設計期間（基本設計・実施設計）として残りの2年に実施設計を踏まえた内容の工事を行う予定である。令和2年度は令和元年度までに完成した実施設計図書を元に、車輪・車軸（芯棒）・轆・せいご台・回転台など主に山車下部を中心とした工事を行った。工事は株式会社飛鳥工務店が施工し、工事監理業務をNPO法人川越蔵の会に委託した。

完成写真

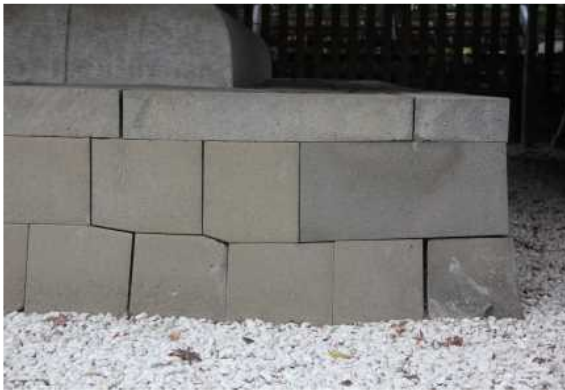
経年劣化及び東日本大震災等の影響と考えられる亀裂や段差が基壇背面側とその周囲に生じている。また基壇石積には、全体に石材のズレが生じ、基壇内部の造成土の緩み等が生じたと考えられる。さらに、上記の基壇き損の影響と推定される本殿上部木部の変形や緩み、割れ等が一部で認められた。

写真1 (修理前のズレ等の状況)

基壇の修理方法は、全解体した後に新たにコンクリート基礎を設け、また、内部造成土の部分に最小限度の裏込め砕石を入れ、基壇の沈下を補強する補修工事を行った後、石を積み直し、ズレや隙間を埋める作業等を行った。その後、本殿上部の木部に生じた部材のズレやひび割れ等を補修する作業を行った。

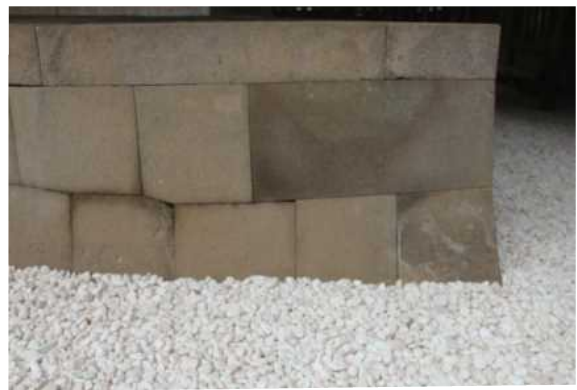
写真1 (修理後の様子)

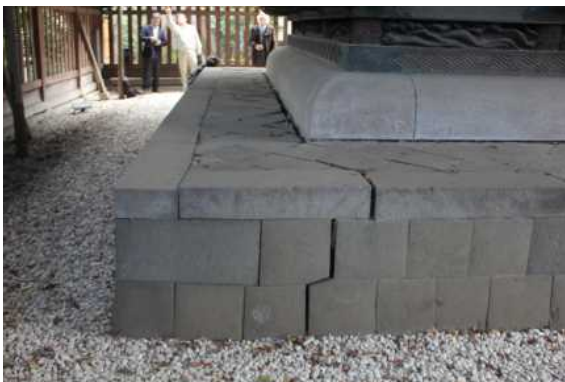
写真2 (修理前の亀裂・ズレ等の状況)

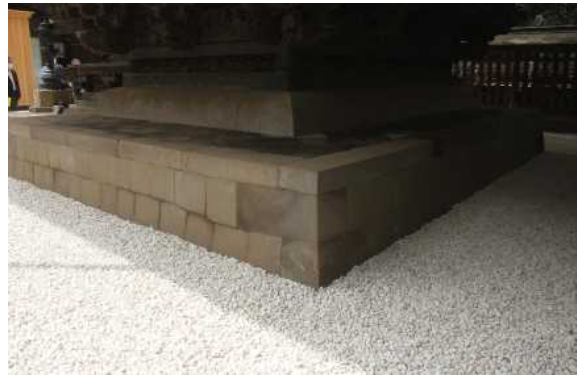
写真2 (修理後の様子)

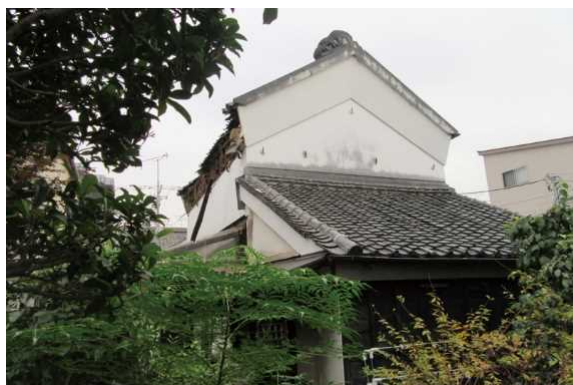
修理に至る経緯は、内蔵の東側の鉢巻部分の土壁が、内部の小舞が露出するほど突然に崩落したためであった。建造物の安全性を高めかつ緊急性を要するため、次のような手順を踏まえた。まず、剥落していない鉢巻の土壁も含め全て除去した。次に、鉢巻の土壁の負荷を減少させるため、一部分を木でふかし、最後は漆喰で表面を仕上げた。他に、鉢巻の土壁崩落により、屋根の下地や瓦が一部破損したため、影盛や箱棟は残し、それ以外の部分に新調した瓦を葺き替えた。

山下家住宅内蔵の状況
東側の土壁と屋根瓦が崩壊

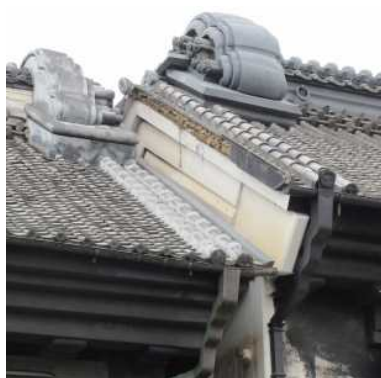
修理前（損傷箇所）

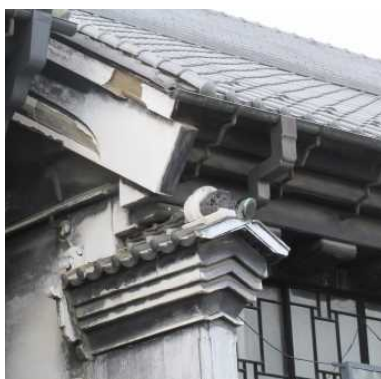
修理前（損傷箇所）

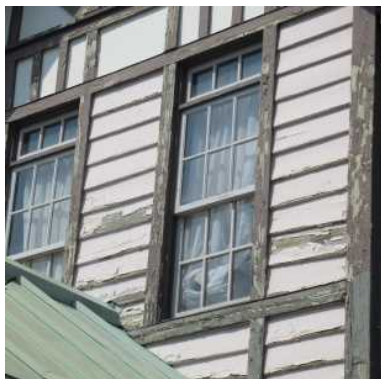
修理前（損傷箇所）
