市民環境調査
湧き水探検隊（湧き水調査）
報告書

川越市

平成13年度市民環境調査
湧き水探検隊（湧き水調査）報告書

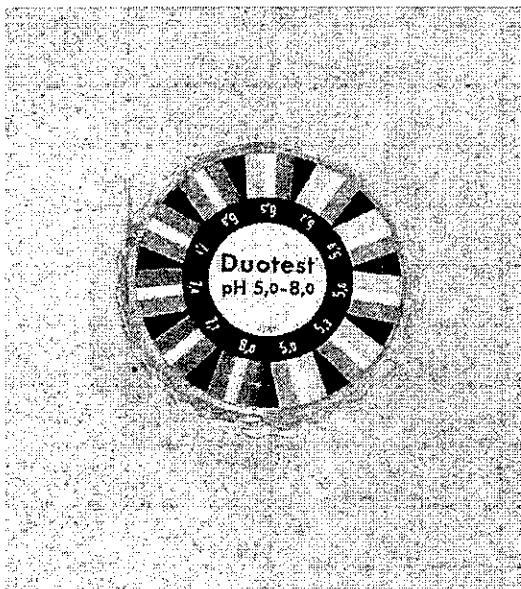
pH試験紙

8. 試験方法	水温	ガラス製棒状温度計（0～50℃計）使用
	外観、臭気	プラスチックピーカーを使用し、目視、においを嗅ぎ観察
	pH	pH試験紙(測定範囲 pH5.0～8.0 0.3間隔)使用
	COD	パックテスト (測定範囲 0～8 以上 mg/l) 使用
	NO ₃ -N	パックテスト (測定範囲 0.23～10mg/l) 使用
	P	パックテスト (測定範囲 0.0165～0.66mg/l) 使用

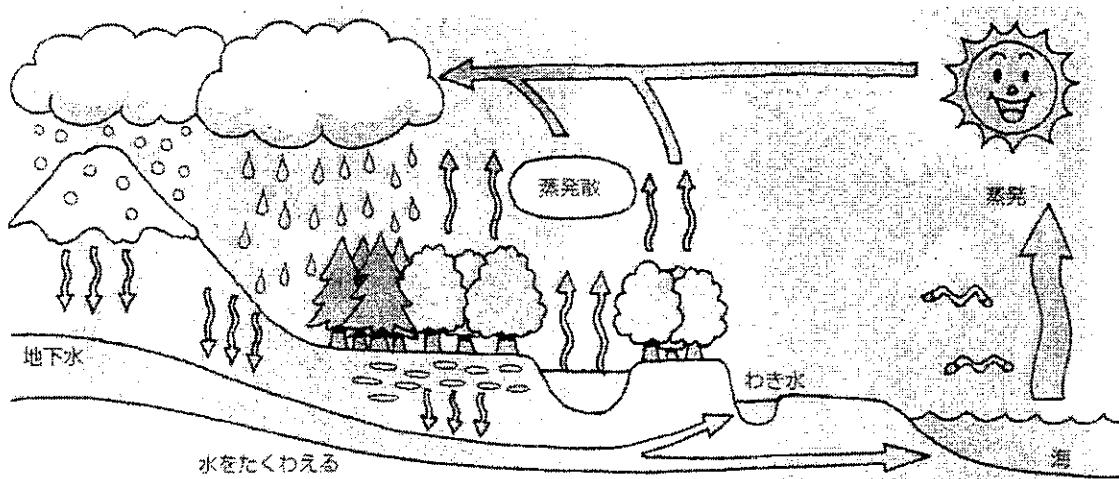
水は、雨として地表に降ったものが、地表を流れ川になり、地中にしみ込み地下水となります。地下水の一部は地表に湧き出て湧き水となり、川や海へ流れていきます。海や川にながれた水は、蒸発し、また雨になって地表に降ってきます。この様な、水の流れを「水の循環」といいます。この「水の循環」は太陽からの熱エネルギーと重力によるクリーンエネルギーによって賄われています。

地中にしみ込んだ地下水は、湧き水となって地表に出るもの、土壤の水分として保持されるもの、蒸発するものなどを除けば、ゆっくり移動する地下水は、量的にも水の循環のなかで主要な役割りを持ち、土壤を通じた浄化作用という重要な役割りも担い、水量の確保と水質の浄化という点で、水の循環において不可欠な役割りをはたしています。

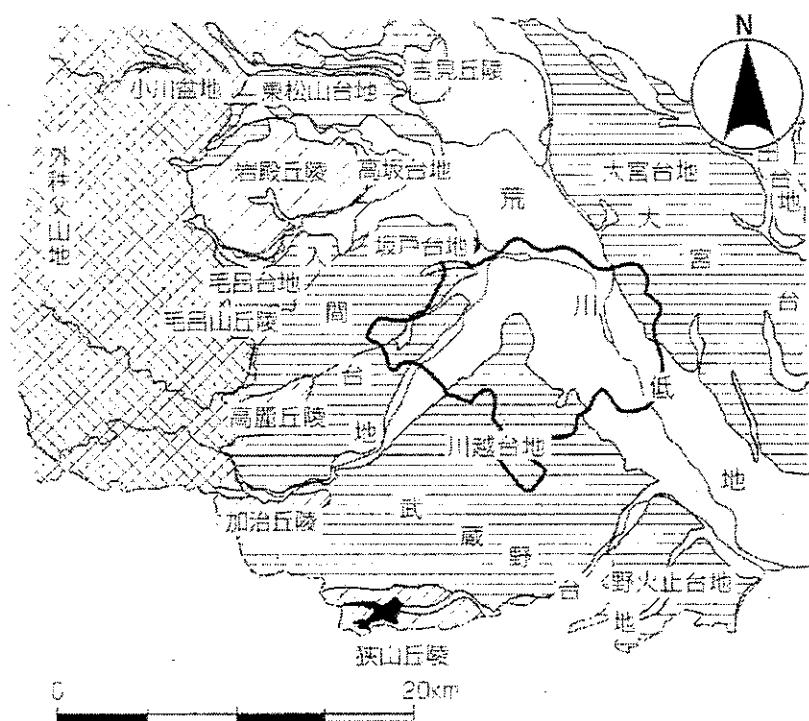
本市周辺の地形

川越の地形は、市の東部・北東部を占める荒川低地と、西部・南西部を占める入間台地・武藏野台地に分類されます。現在、荒川低地と入間台地・武藏野台地が接する地点で湧き水が湧いています。

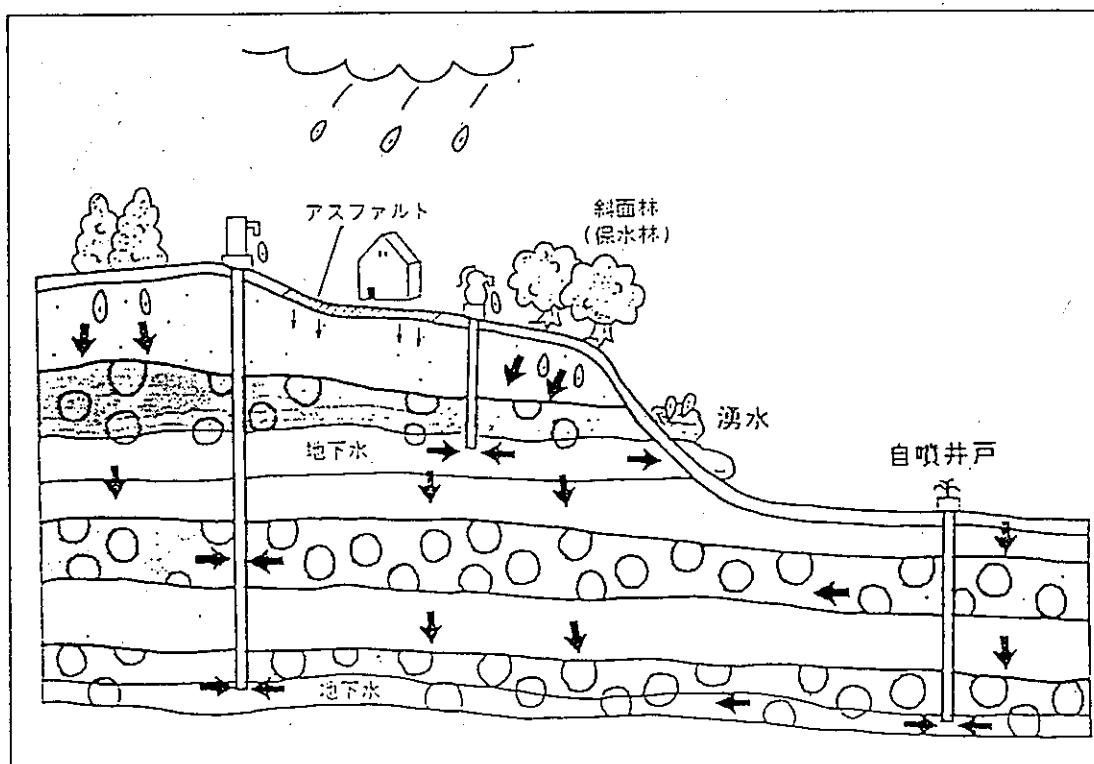
湧水と自噴井戸の模式図

地下水ががけや谷間から流れでたものを湧水といいます。湧水はいつでも使える地下水としてたいへん貴重です。しかし最近では地表が建物や道路で覆われて、雨水の浸透不足で地下水が涵養しにくくなって、地下水位が低下し、湧水が減少したり枯渇する傾向にあります。

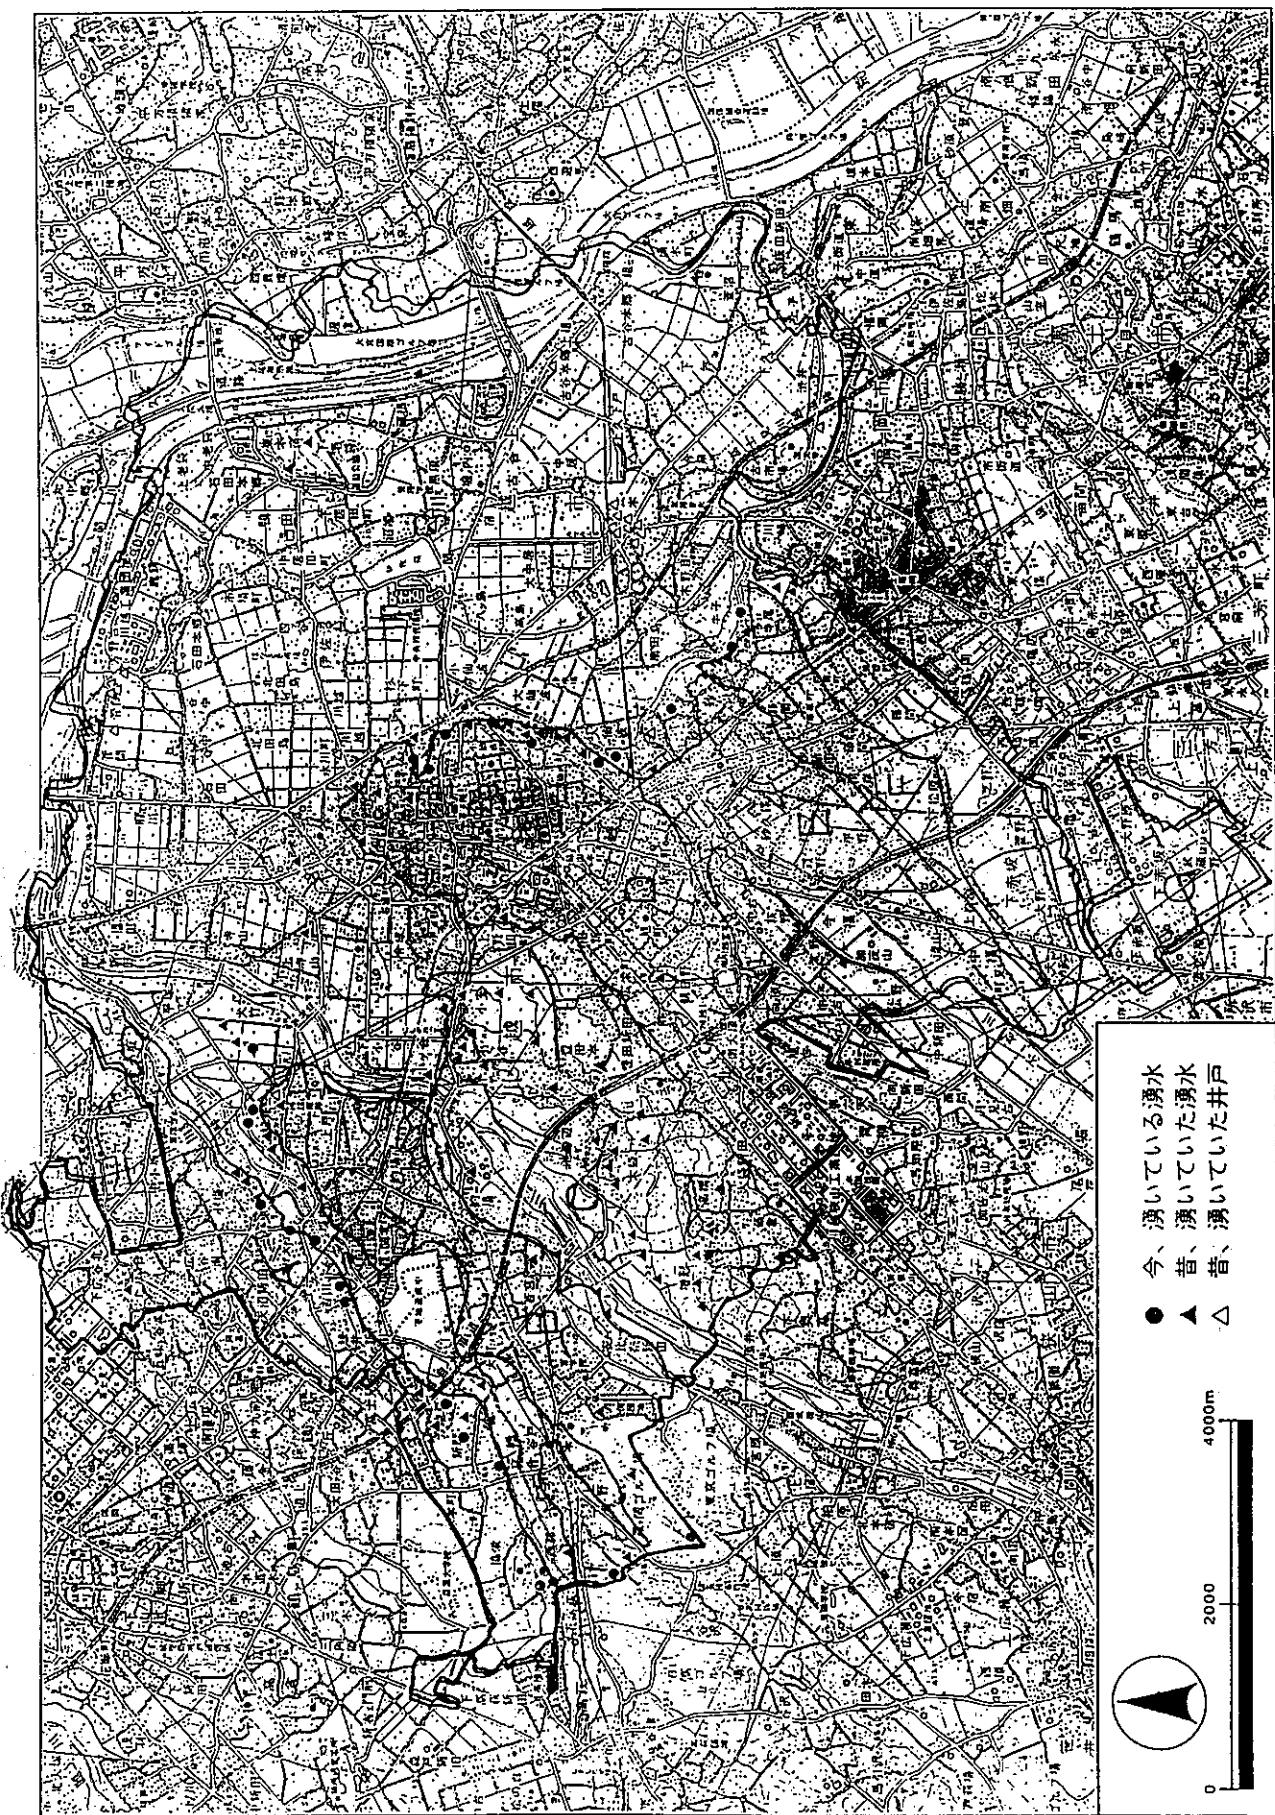
川越市の湧水分布図

平成9年10月～12月に調査した市民環境調査「今と昔の湧水調査」を行った結果、川越市内の湧水は、156ヶ所があげられました。そのうち、「今、湧いているところ」26ヶ所、「昔、湧いていたところ」130ヶ所となっています。

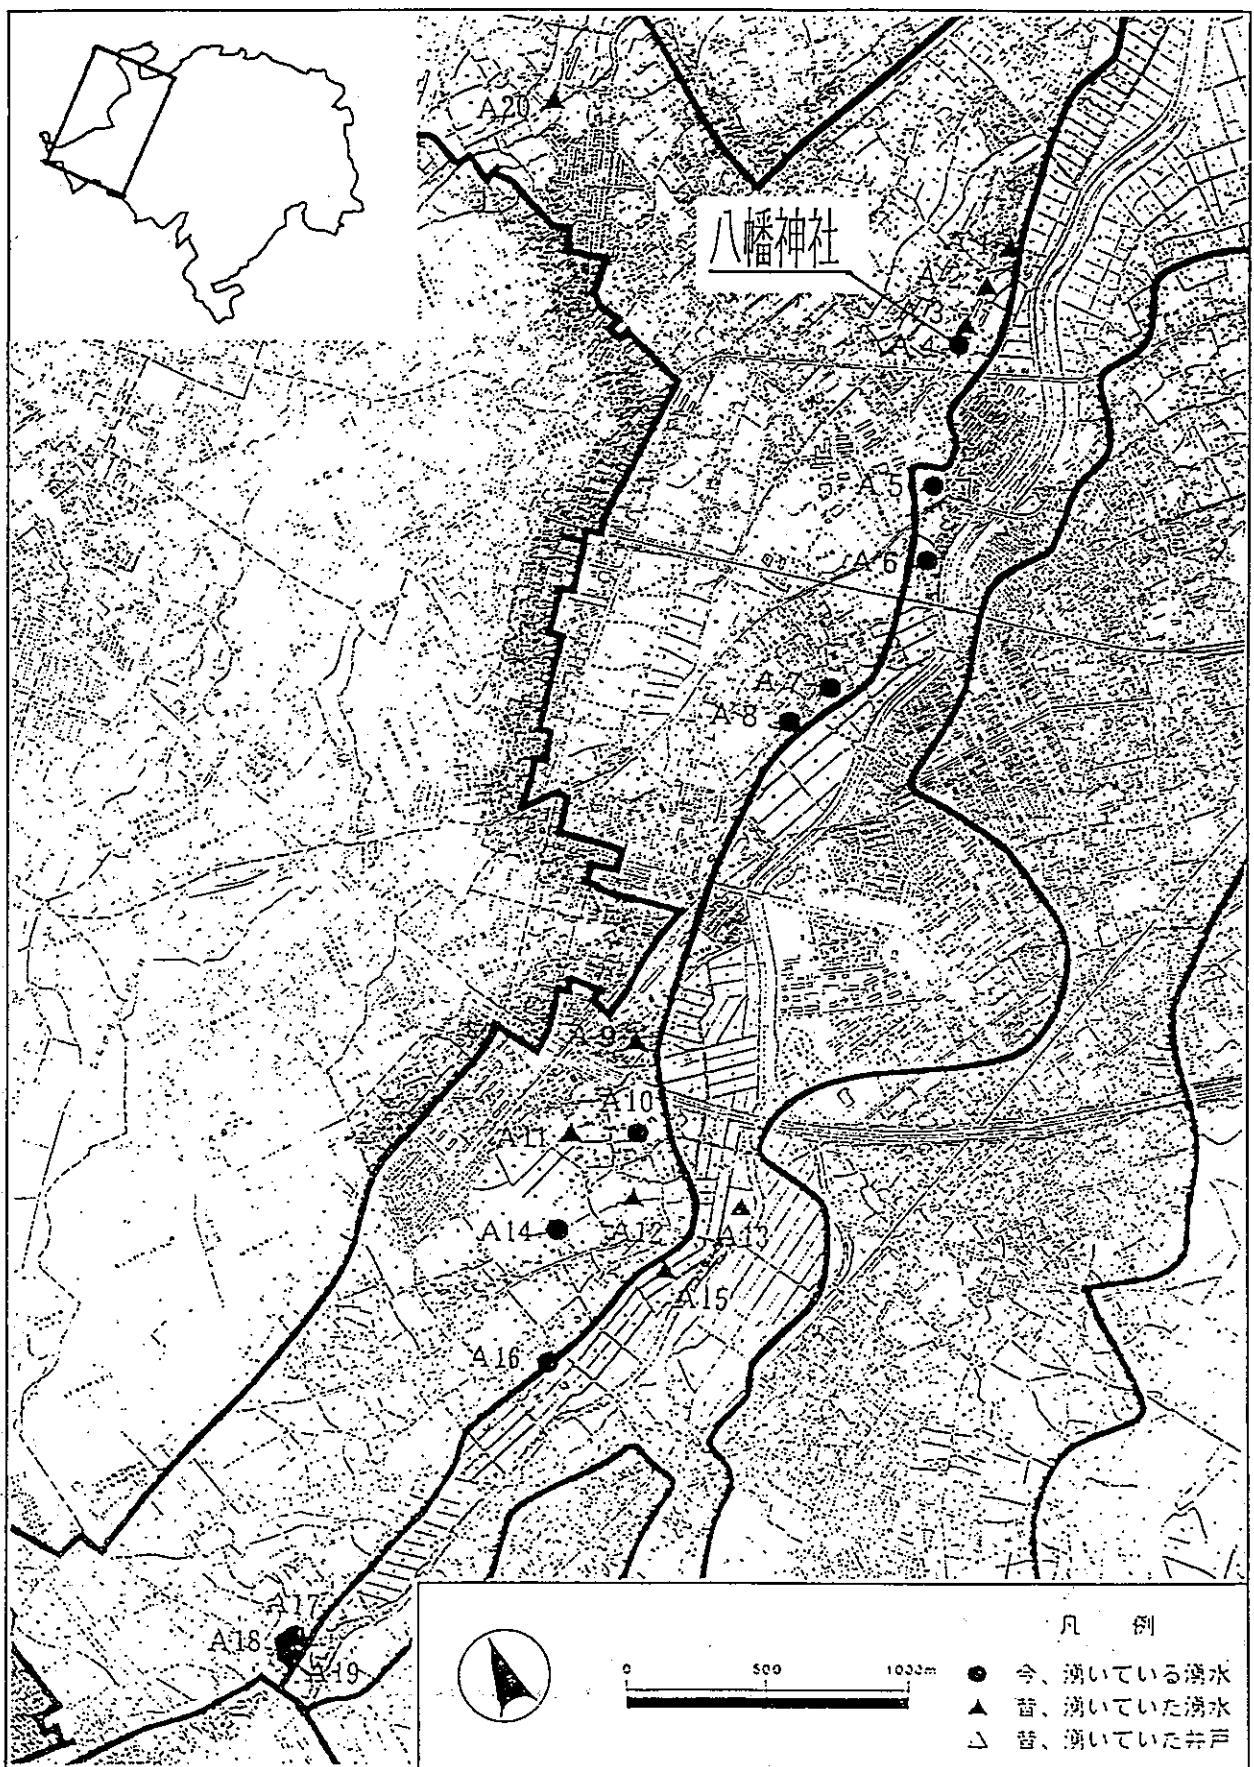
坂戸台地（入間台地）湧水分布図

坂戸台地は、外秩父山地を南東方向に流下し、山地東縁の日高町高麗本郷付近で、流路を直角に曲げ、北東方向へと流路を変えている高麗川の南側（右岸）に発達した古い扇状地。

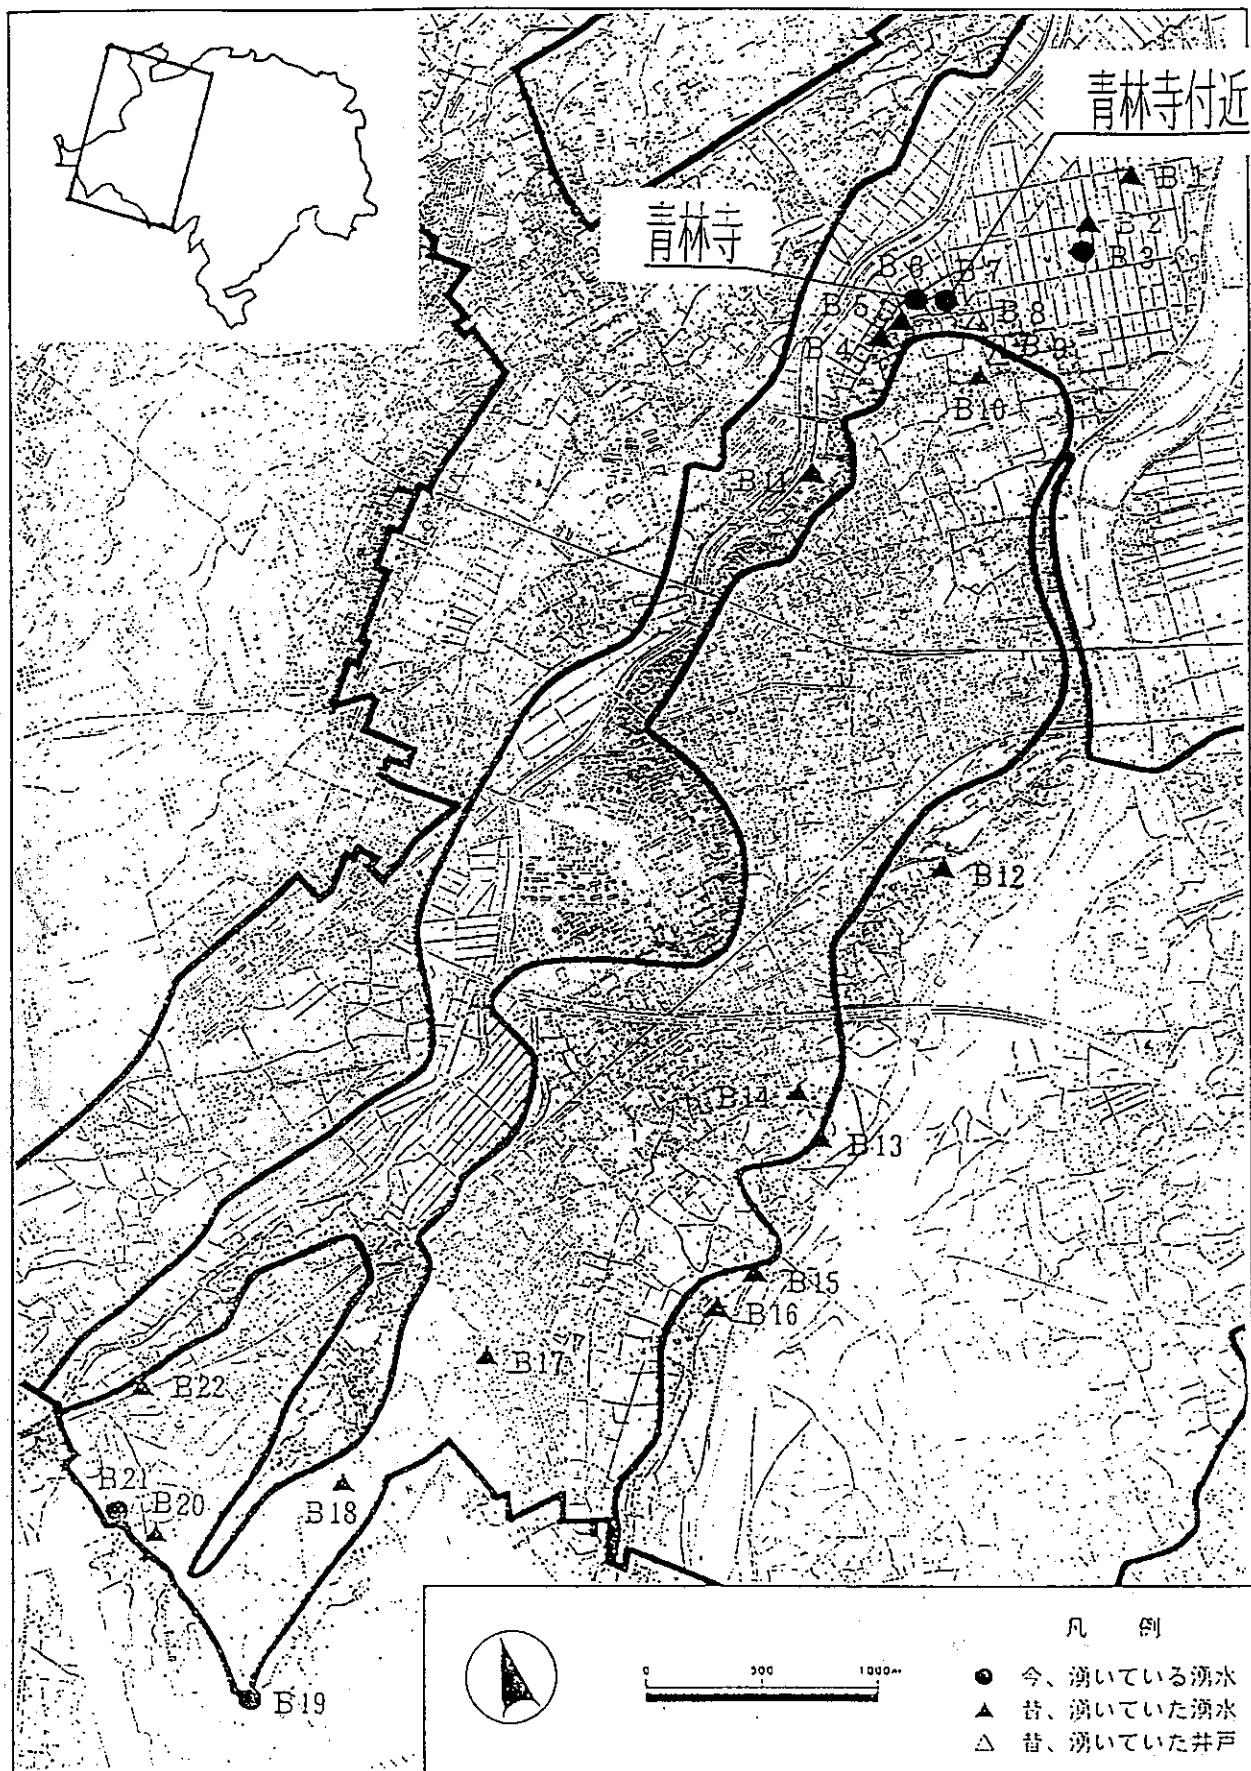
飯能台地（入間台地）湧水分布図

西は外秩父山地、北は高麗丘陵と小畦川、そして南側は入間川の崖で限られた入間川左岸の台地。
