川越市役所本庁舎耐震改修工事

工事進捗状況（平成26年5月）

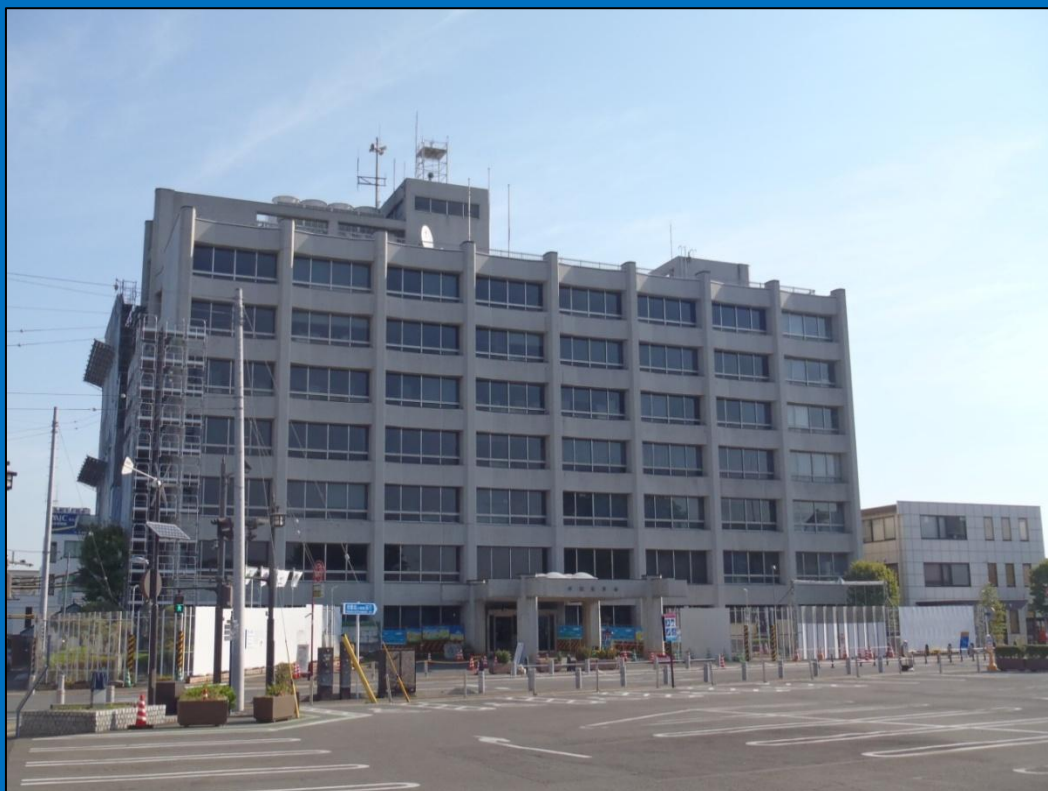
《南面》 仮囲い設置状況

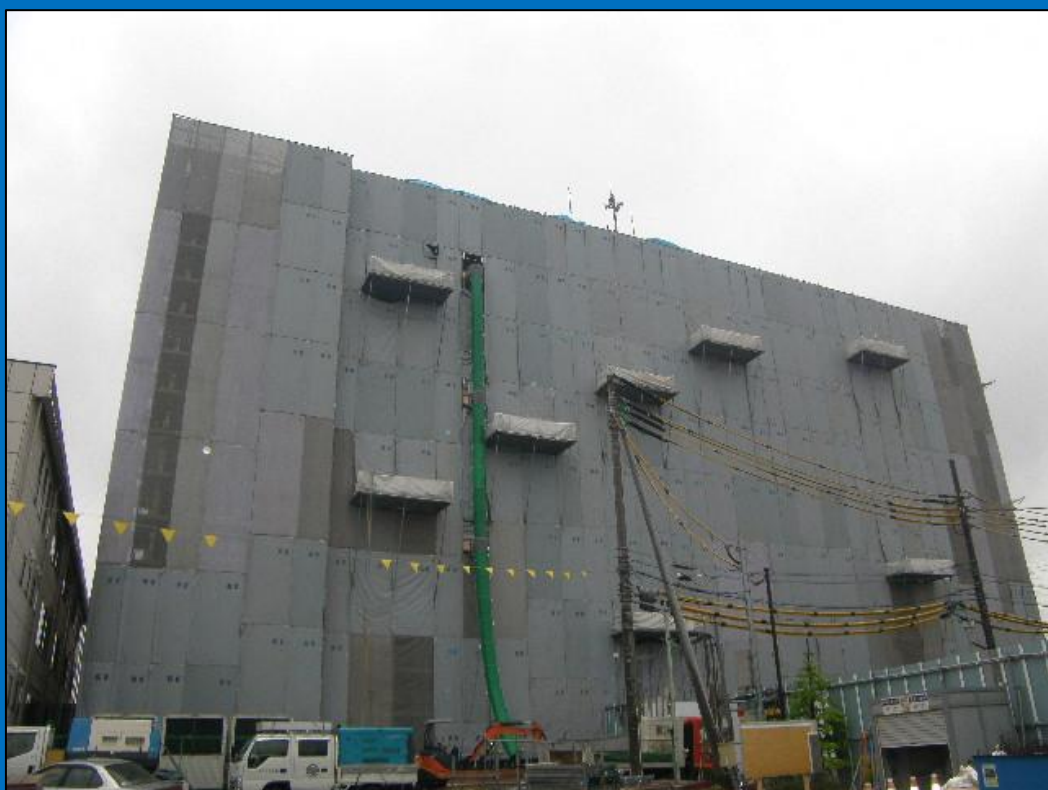
北面の外部足場の設置が完了し、外壁タイルの撤去作業に着手しました。

《北面》 外部足場設置状況

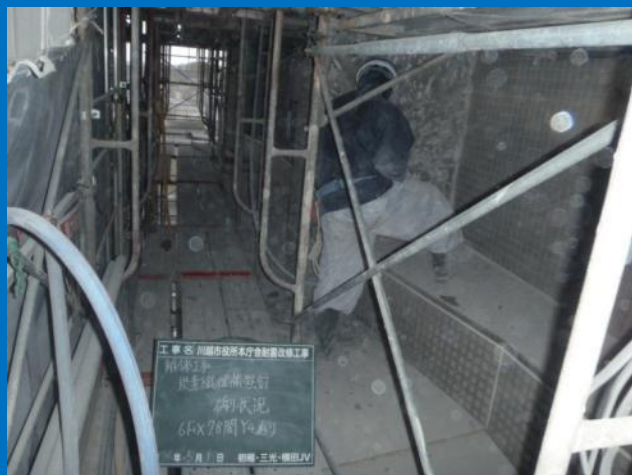
◀北面▶タイル撤去状況

- 外壁タイルの撤去が完了し、柱巻補強をおこなっています。

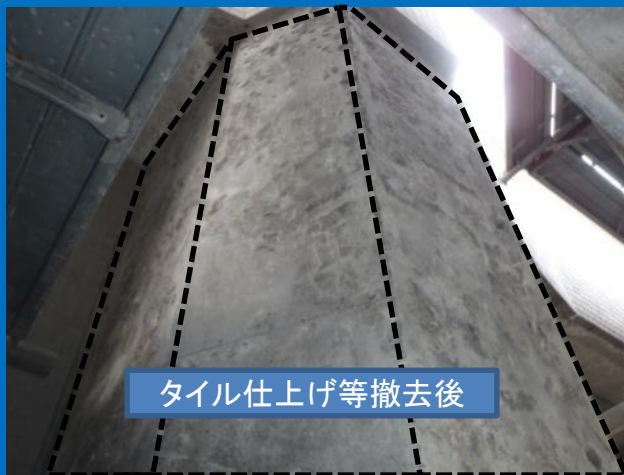
◀北面▶タイル撤去完了

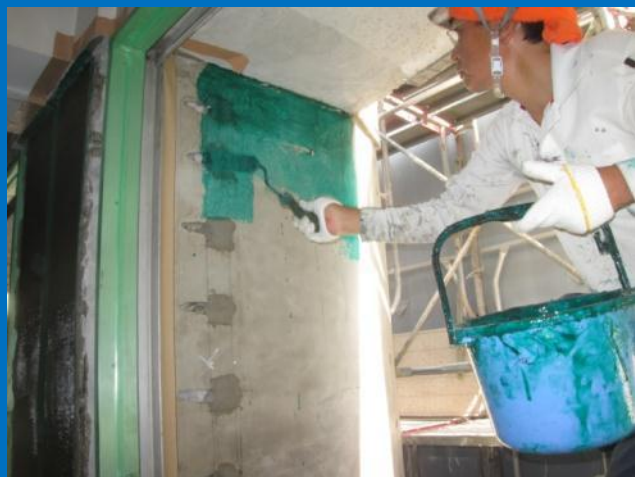
◀北面▶炭素繊維用接着剤塗布作業状況

- 柱巻補強（タイル等仕上げ材撤去後、炭素繊維を巻き補強する）

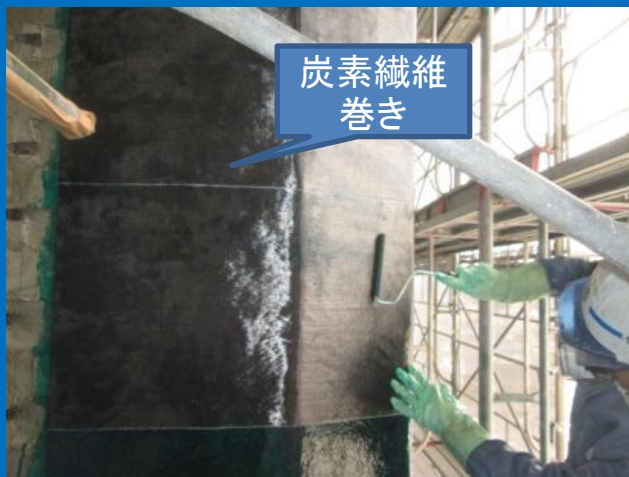
◀北面▶炭素繊維巻作業状況

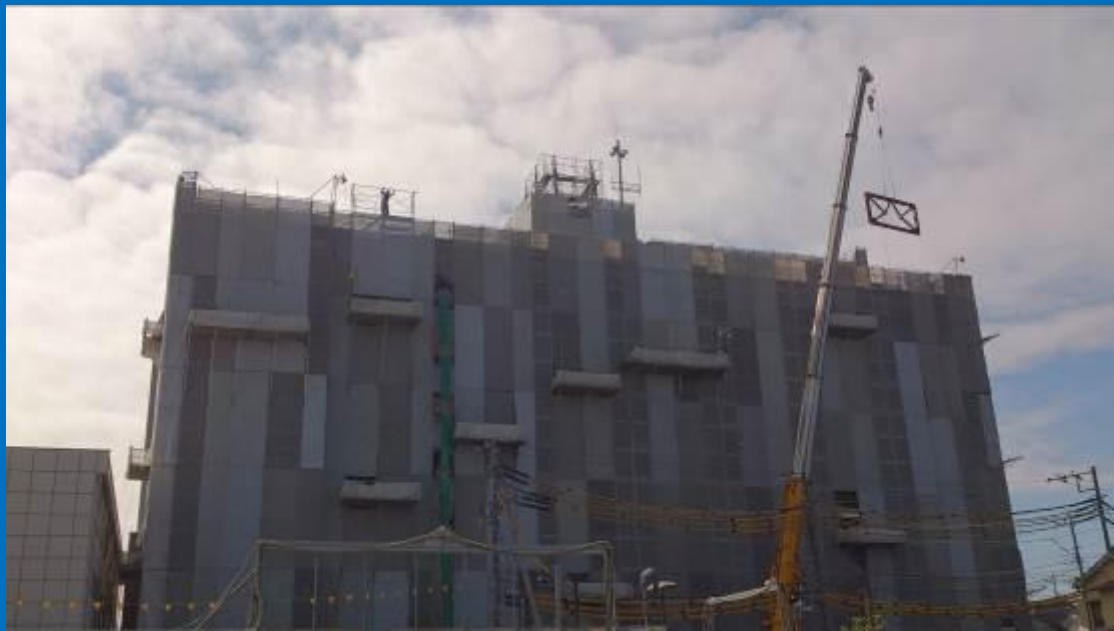
●外部補強工事（北面制震ブレース設置作業）

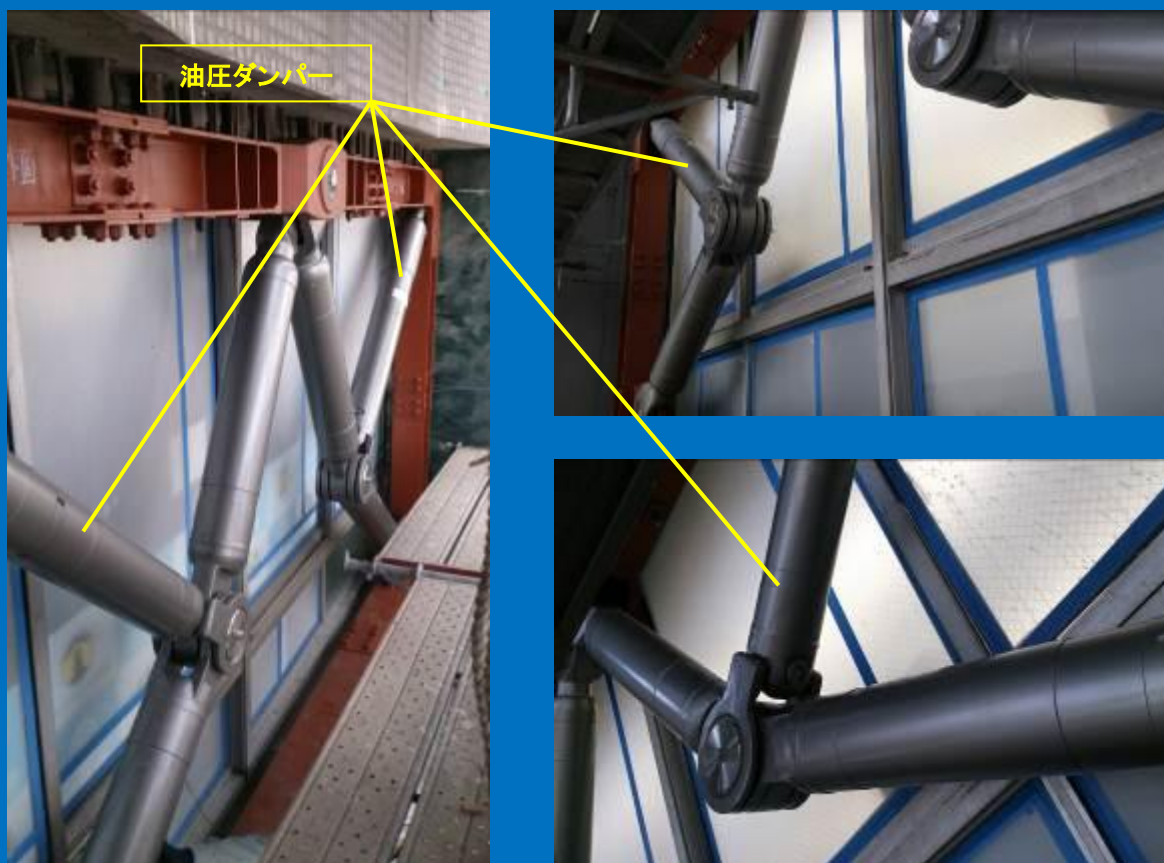
●制震ブレース設置状況

10月現在、北面18基の設置が完了しており、ブレースと柱、梁との間に専用のモルタルを注入し建物と一体化します。

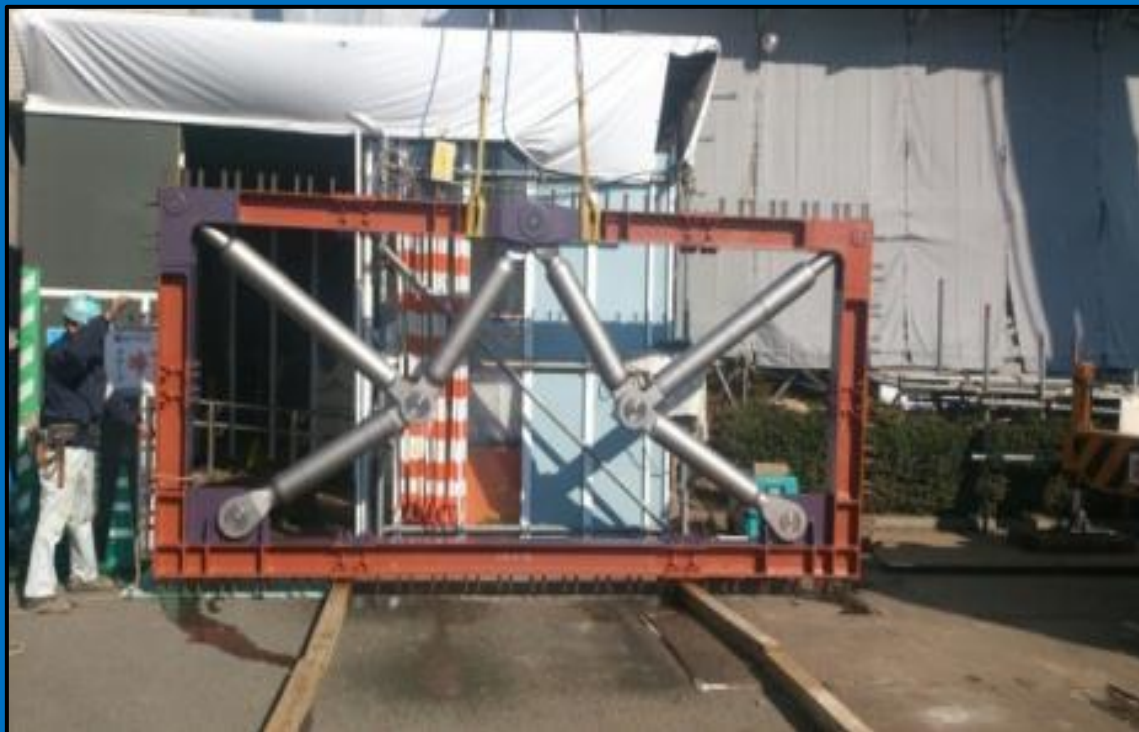
●外部補強工事（南面制震ブレース）

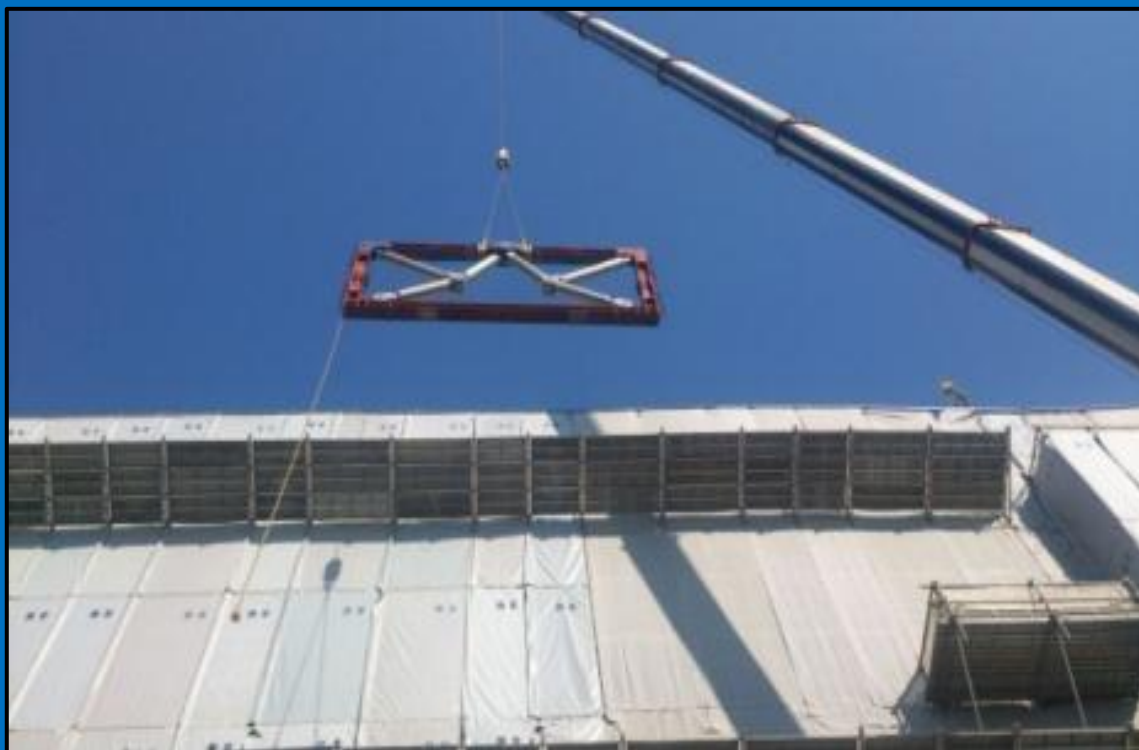
●外部補強工事（南面制震ブレース吊り込み状況）

2月中旬に、東西南北面58基の制震ブレース設置が完了しました。

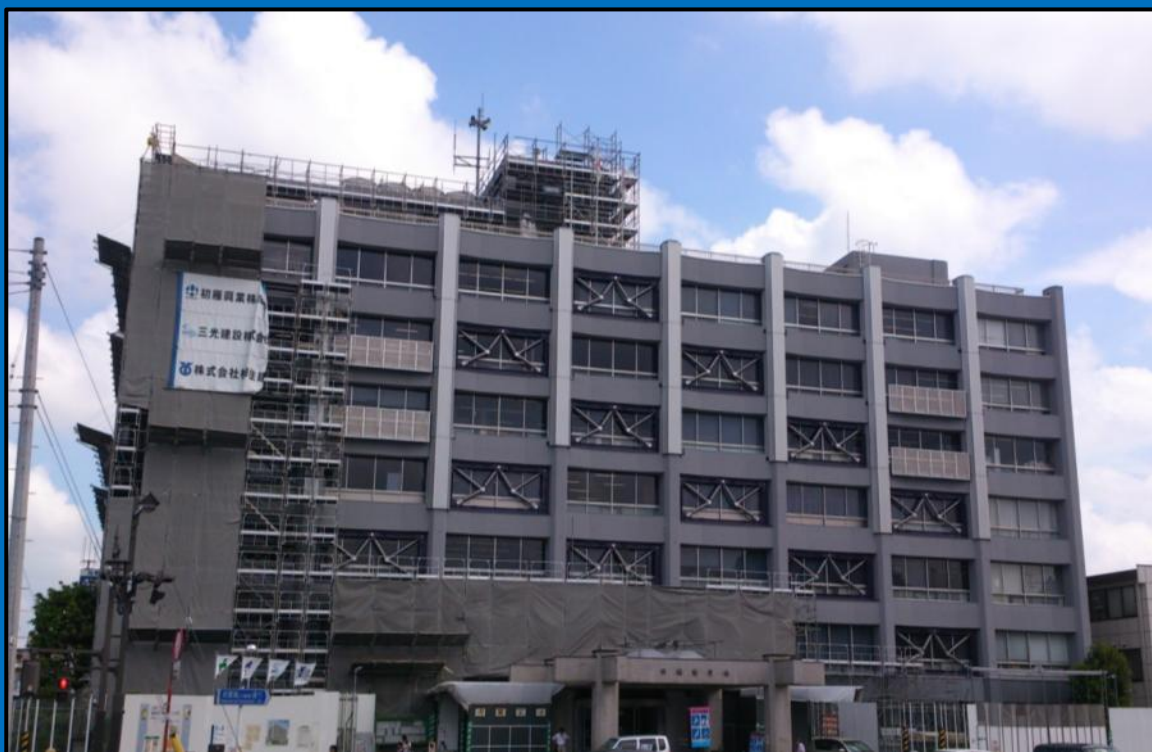
●外部足場の解体状況（南面）

制震ブレース設置、外壁改修等の工事が完了し、北、東及び南面の外部足場を順次撤去しています。

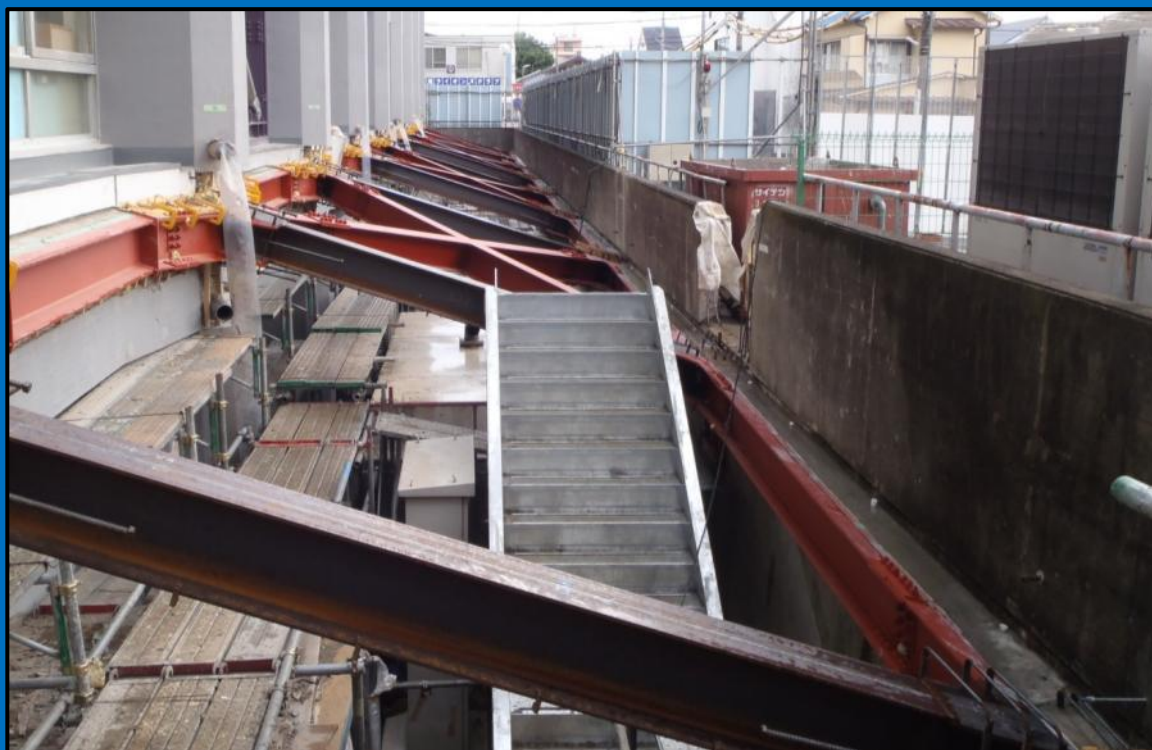
●外部補強工事（北側ドライエリア内 水平ブレース設置状況）

水平ブレースの取付が完了し、鉄骨周囲にコンクリートを巻く作業を行っています。
