霞ケ関中学校放射線詳細測定結果（11月22日実施）

測定結果（単位：μ Sv/h）

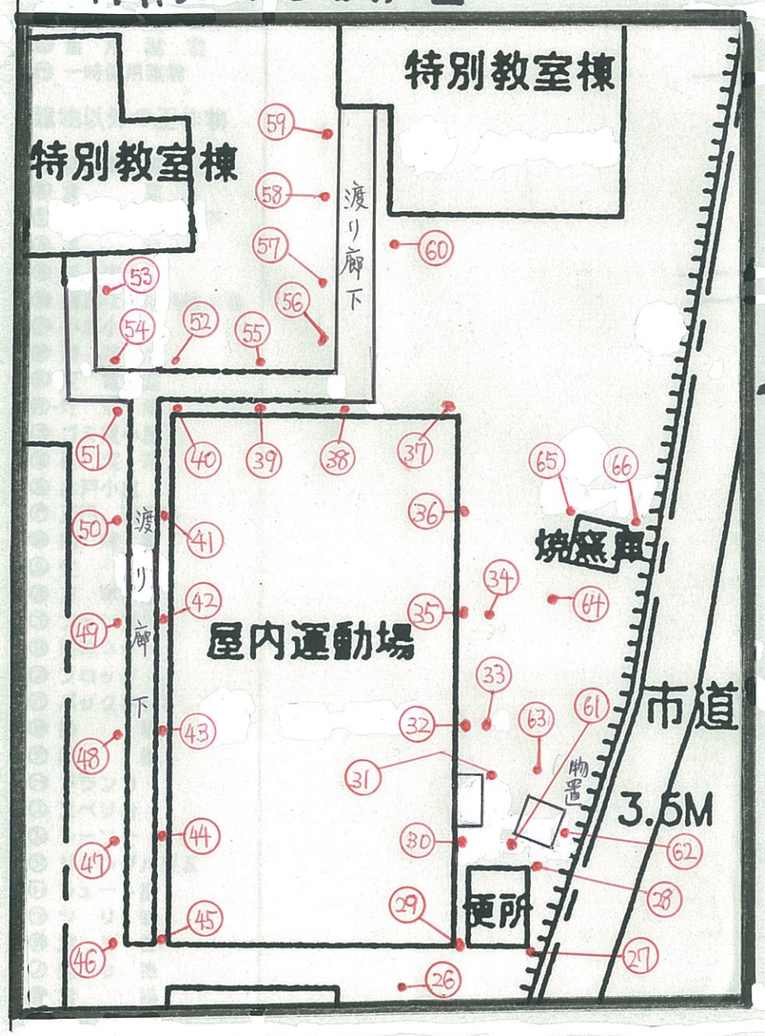
体育館周辺拡大図

地上5cmで対応の目安を超えた又は近い値の9地点について除染を行い、目安以下の状態にしました。
