旧川越織物市場保存整備事業

旧川越織物市場 解体調査 報告

旧川越織物市場解体調査報告

平成30年4月

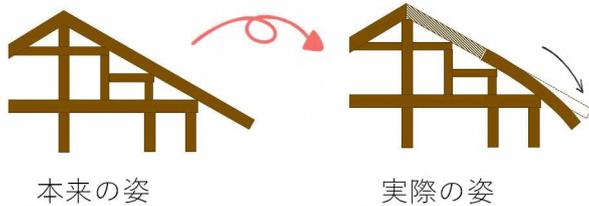
西棟も同じ状況でした。

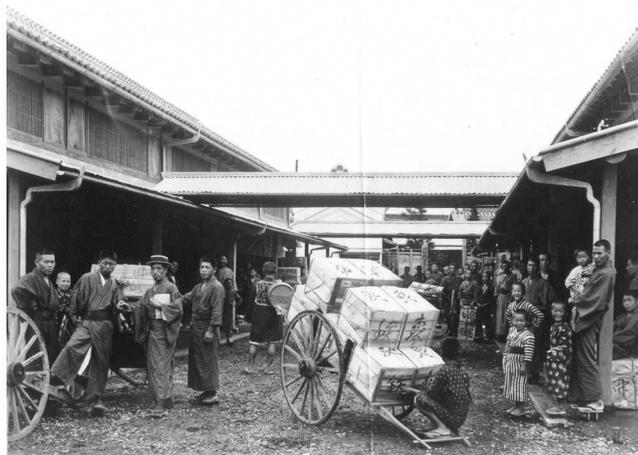
明治時代の写真には、東棟と西棟をつなぐ渡り屋根が写っていますが、解体前の織物市場には渡り屋根が残っていませんでした。

今回の解体調査で渡り屋根があったと思われる場所を調べたのですが、痕跡は見つからず、どのように支えられていたかは謎のまま…。

明治時代の川越織物市場（川越市立博物館蔵）

写真が残っているとはいえ、当時も常に渡り屋根が存在していたかは不明であるため、今回の復原では、渡り屋根を取り付けないこととしました。
