# 神明町保育園放射線詳細測定結果(11月7日実施)

# 神明町保育園

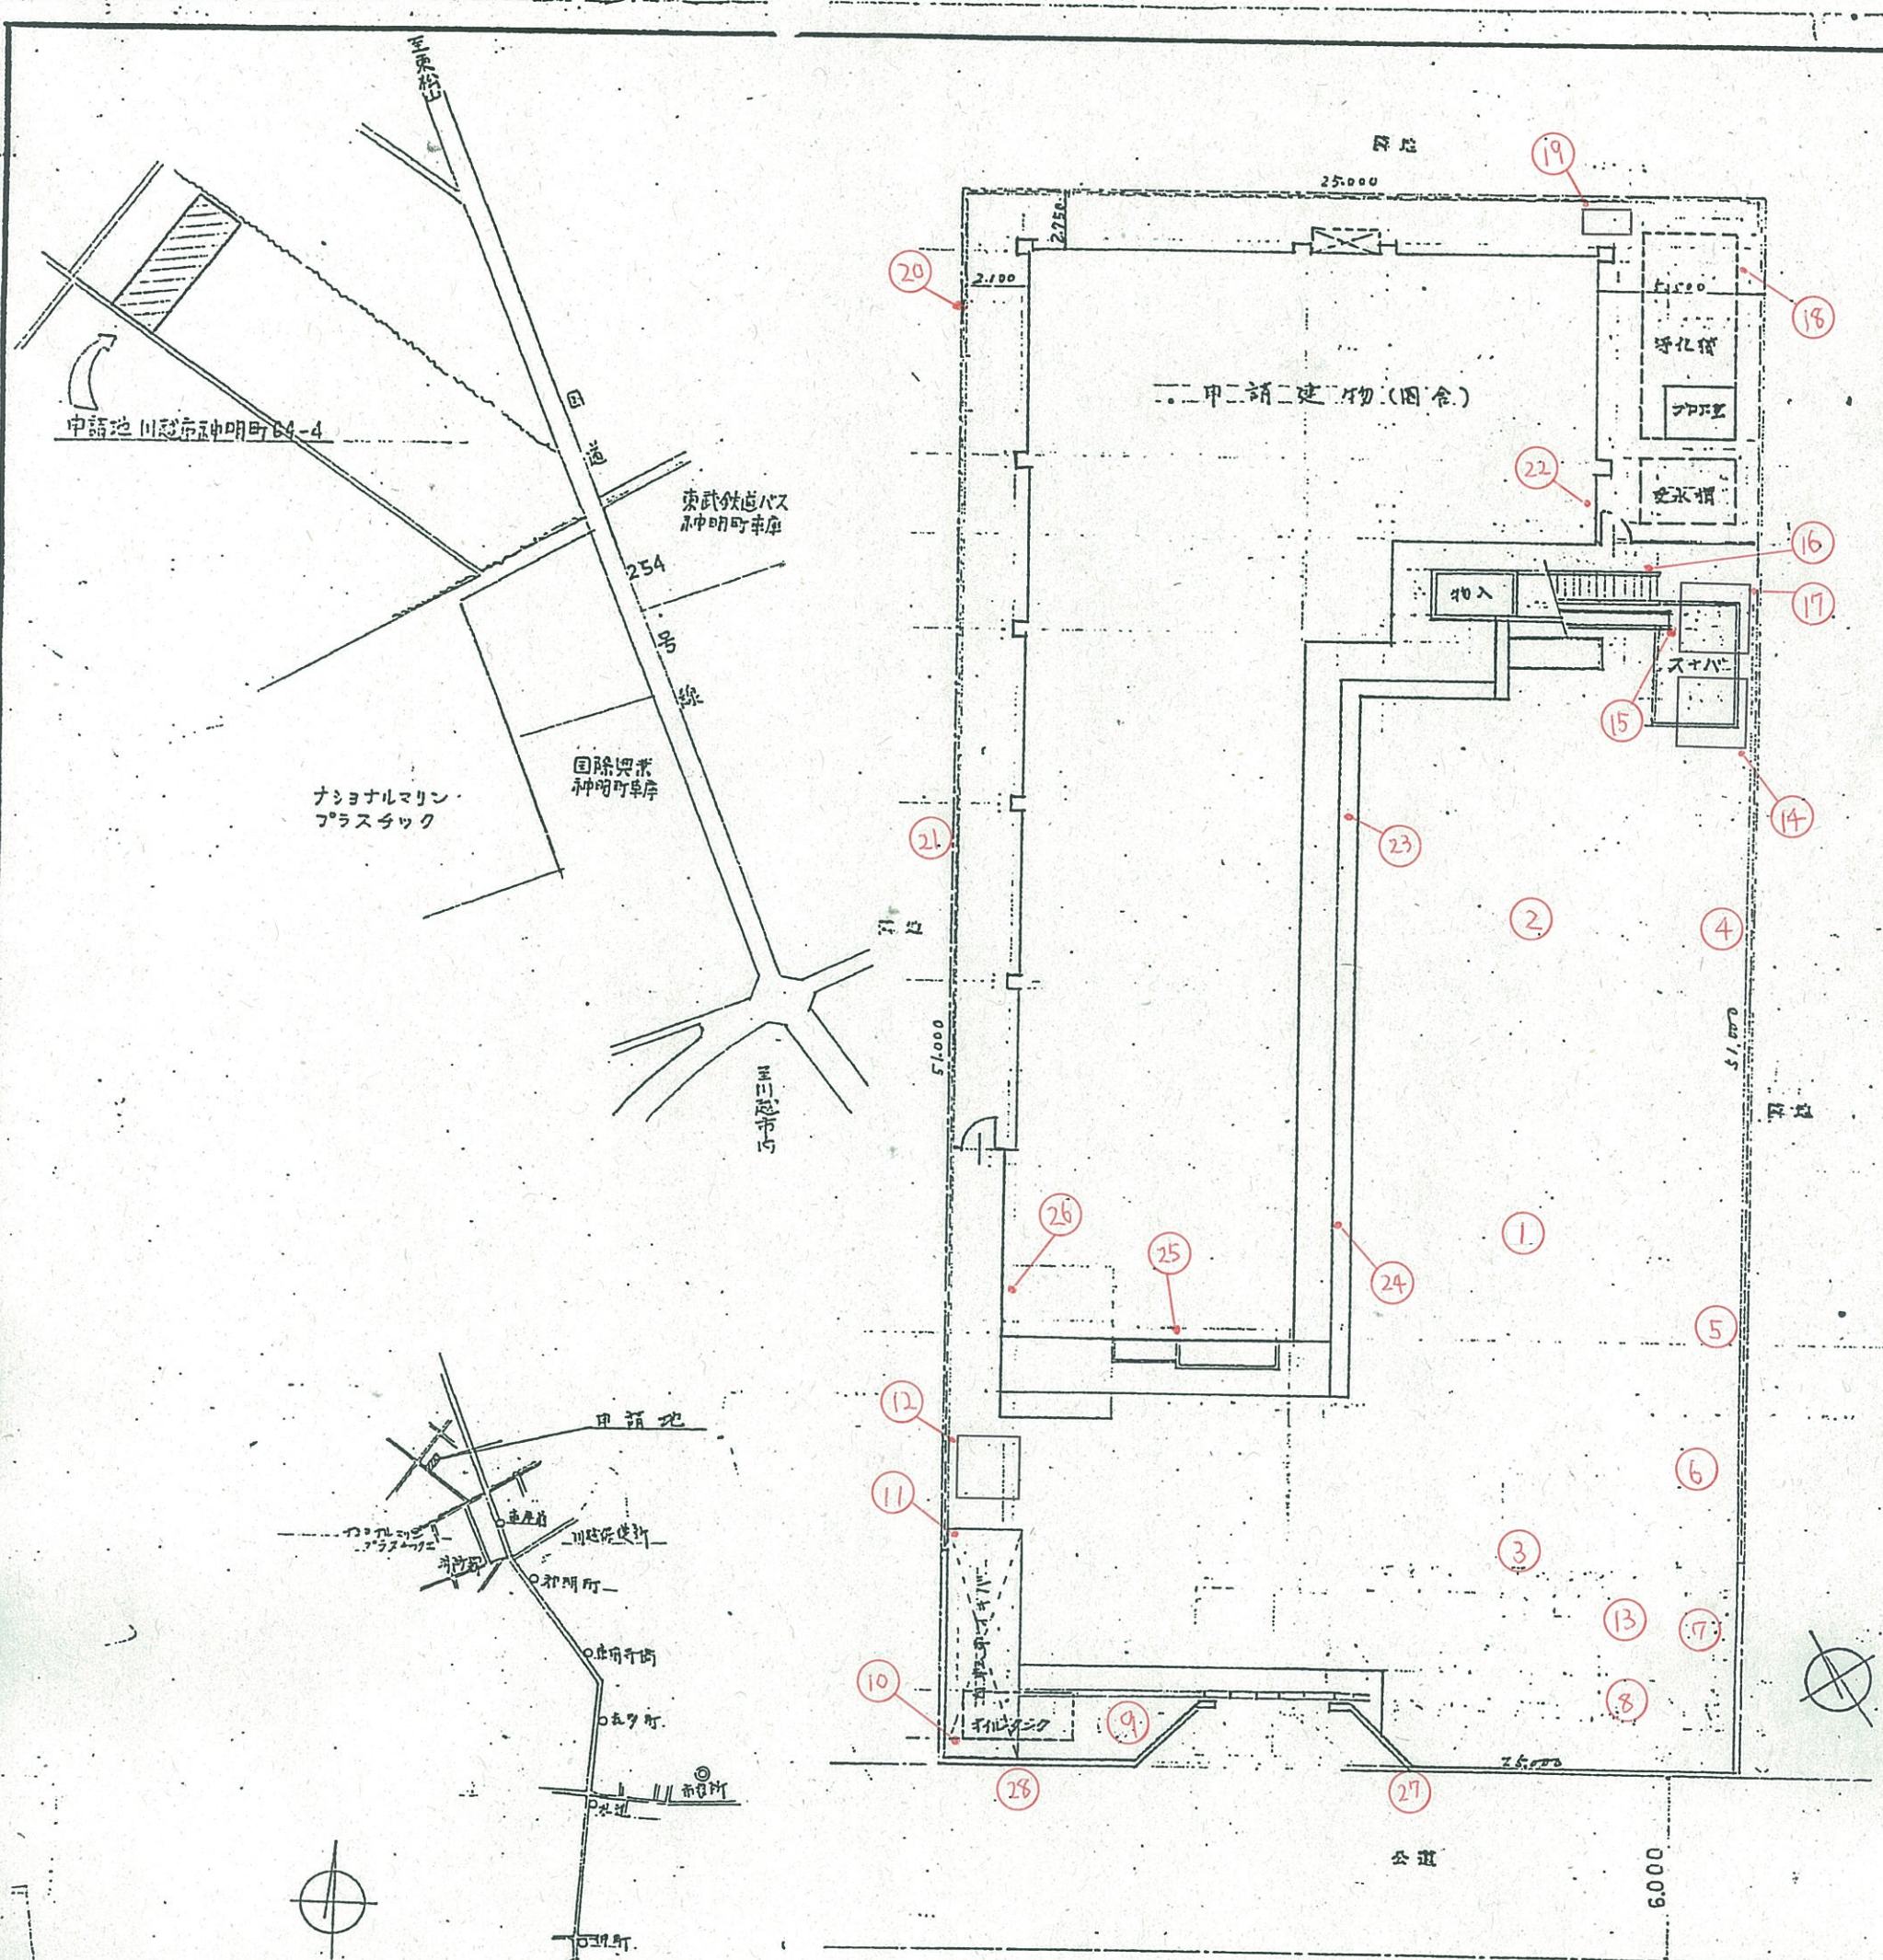
配置図 S 1:200

測定結果(単位:  $\mu$  Sv/h)

[地上50cm] 平均 0.08 範囲 0.06~0.17

[地上5cm] 平均 0.12 範囲 0.06~0.24

すべての地点で対応の目安より低い値で問題のない状況でした。
