寺尾小学校放射線詳細測定結果(11月10日実施)

測定結果(単位:μ Sv/h)

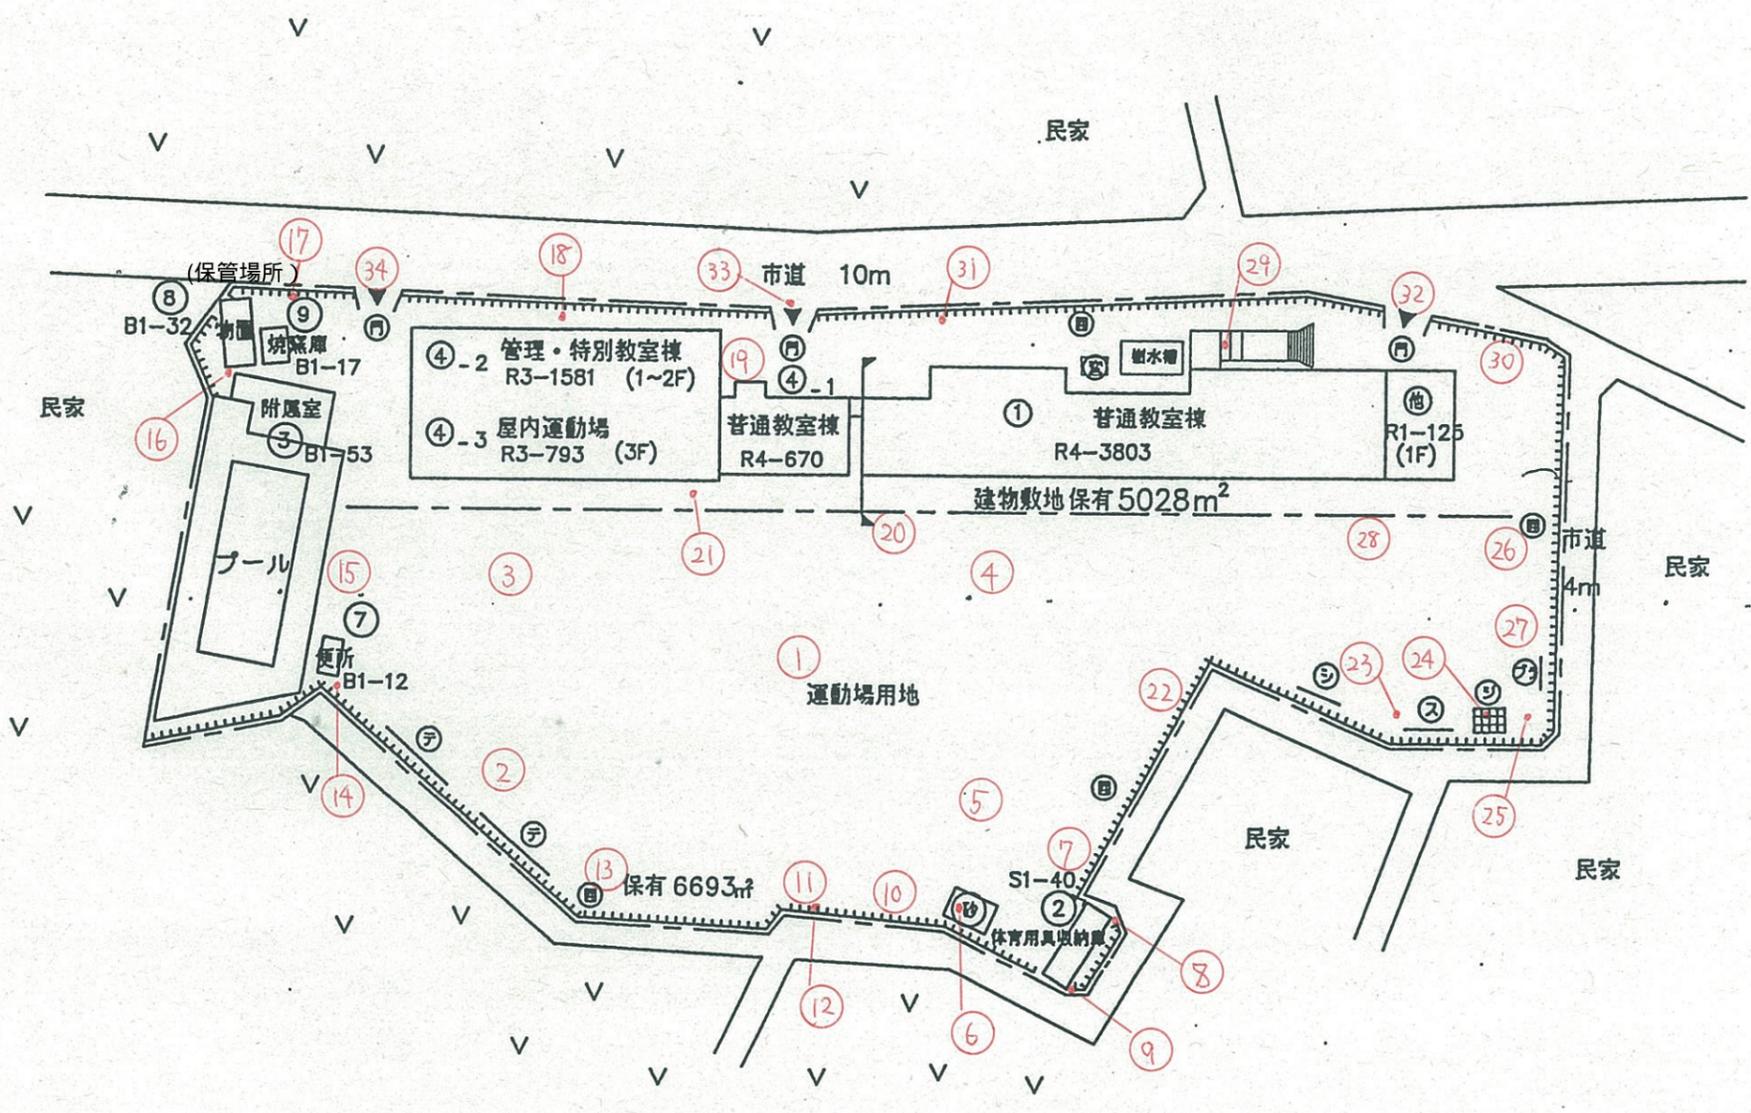
施設の 配置図	縮尺	1 / 1200					学校名	寺尾小 学校	調査番号	(都道府県)			(市町村)			(学校)			整理番号
		0	10	20	30	40				m	1	1	2	0	1	0	0	3

地上5cmで対応の目安を超えた3地点について除染を行い、目安以下の状態にしました。

番号	測定地点	地上5cmの値	地上50cmの値
1	グラウンド中央	0.11	0.09
2	グラウンド西	0.10	0.09
3	グラウンド北	0.08	0.08
4	グラウンド東	0.10	0.10
5	グラウンド南	0.09	0.09
6	砂場(1)	0.14	0.14
7	グラウンド側溝 最終マス	0.11	0.09
8	体育用具収納庫 雨どい(1)	0.69	0.13
8-1	No.8除染後	0.11	0.10
9	体育用具収納庫 雨どい(2)	0.70	0.14
9-1	No.9除染後	0.13	0.09
10	遊具(タイヤ)	0.09	0.09
11	鉄棒	0.10	0.08
12	グラウンド側溝	0.10	0.09
13	遊具(登り棒)	0.11	0.09
14	グラウンド トイレ前側溝	0.11	0.09
15	プール隣の庭	0.12	0.09
16	物置付近の側溝	0.19	0.09
17	ゴミ置場裏軒下	0.46	0.15
17-1	No.17対応後(土盛)	0.16	0.09
18	校舎裏の土	0.10	0.07
19	雨水貯留タンク下	0.20	0.10
20	昇降口(1)	0.09	0.08
21	校舎とグラウンドの間の側溝	0.10	0.09
22	遊具(うんてい)	0.08	0.09
23	飼育小屋	0.09	0.08
24	ジャングルジム	0.08	0.07
25	すべり台	0.12	0.09
26	砂場(2)	0.07	0.07
27	ブランコ	0.09	0.08
28	昇降口(2)	0.12	0.09
29	給食搬入口	0.15	0.10
30	敷地境界植木	0.10	0.09
31	駐輪場 雨どい	0.18	0.09
32	東門 外側	0.09	0.09
33	正門 L字側溝	0.10	0.10
34	西門 L字側溝	0.09	0.07
