城南中学校放射線詳細測定結果(11月14日実施)

(平成23年度)

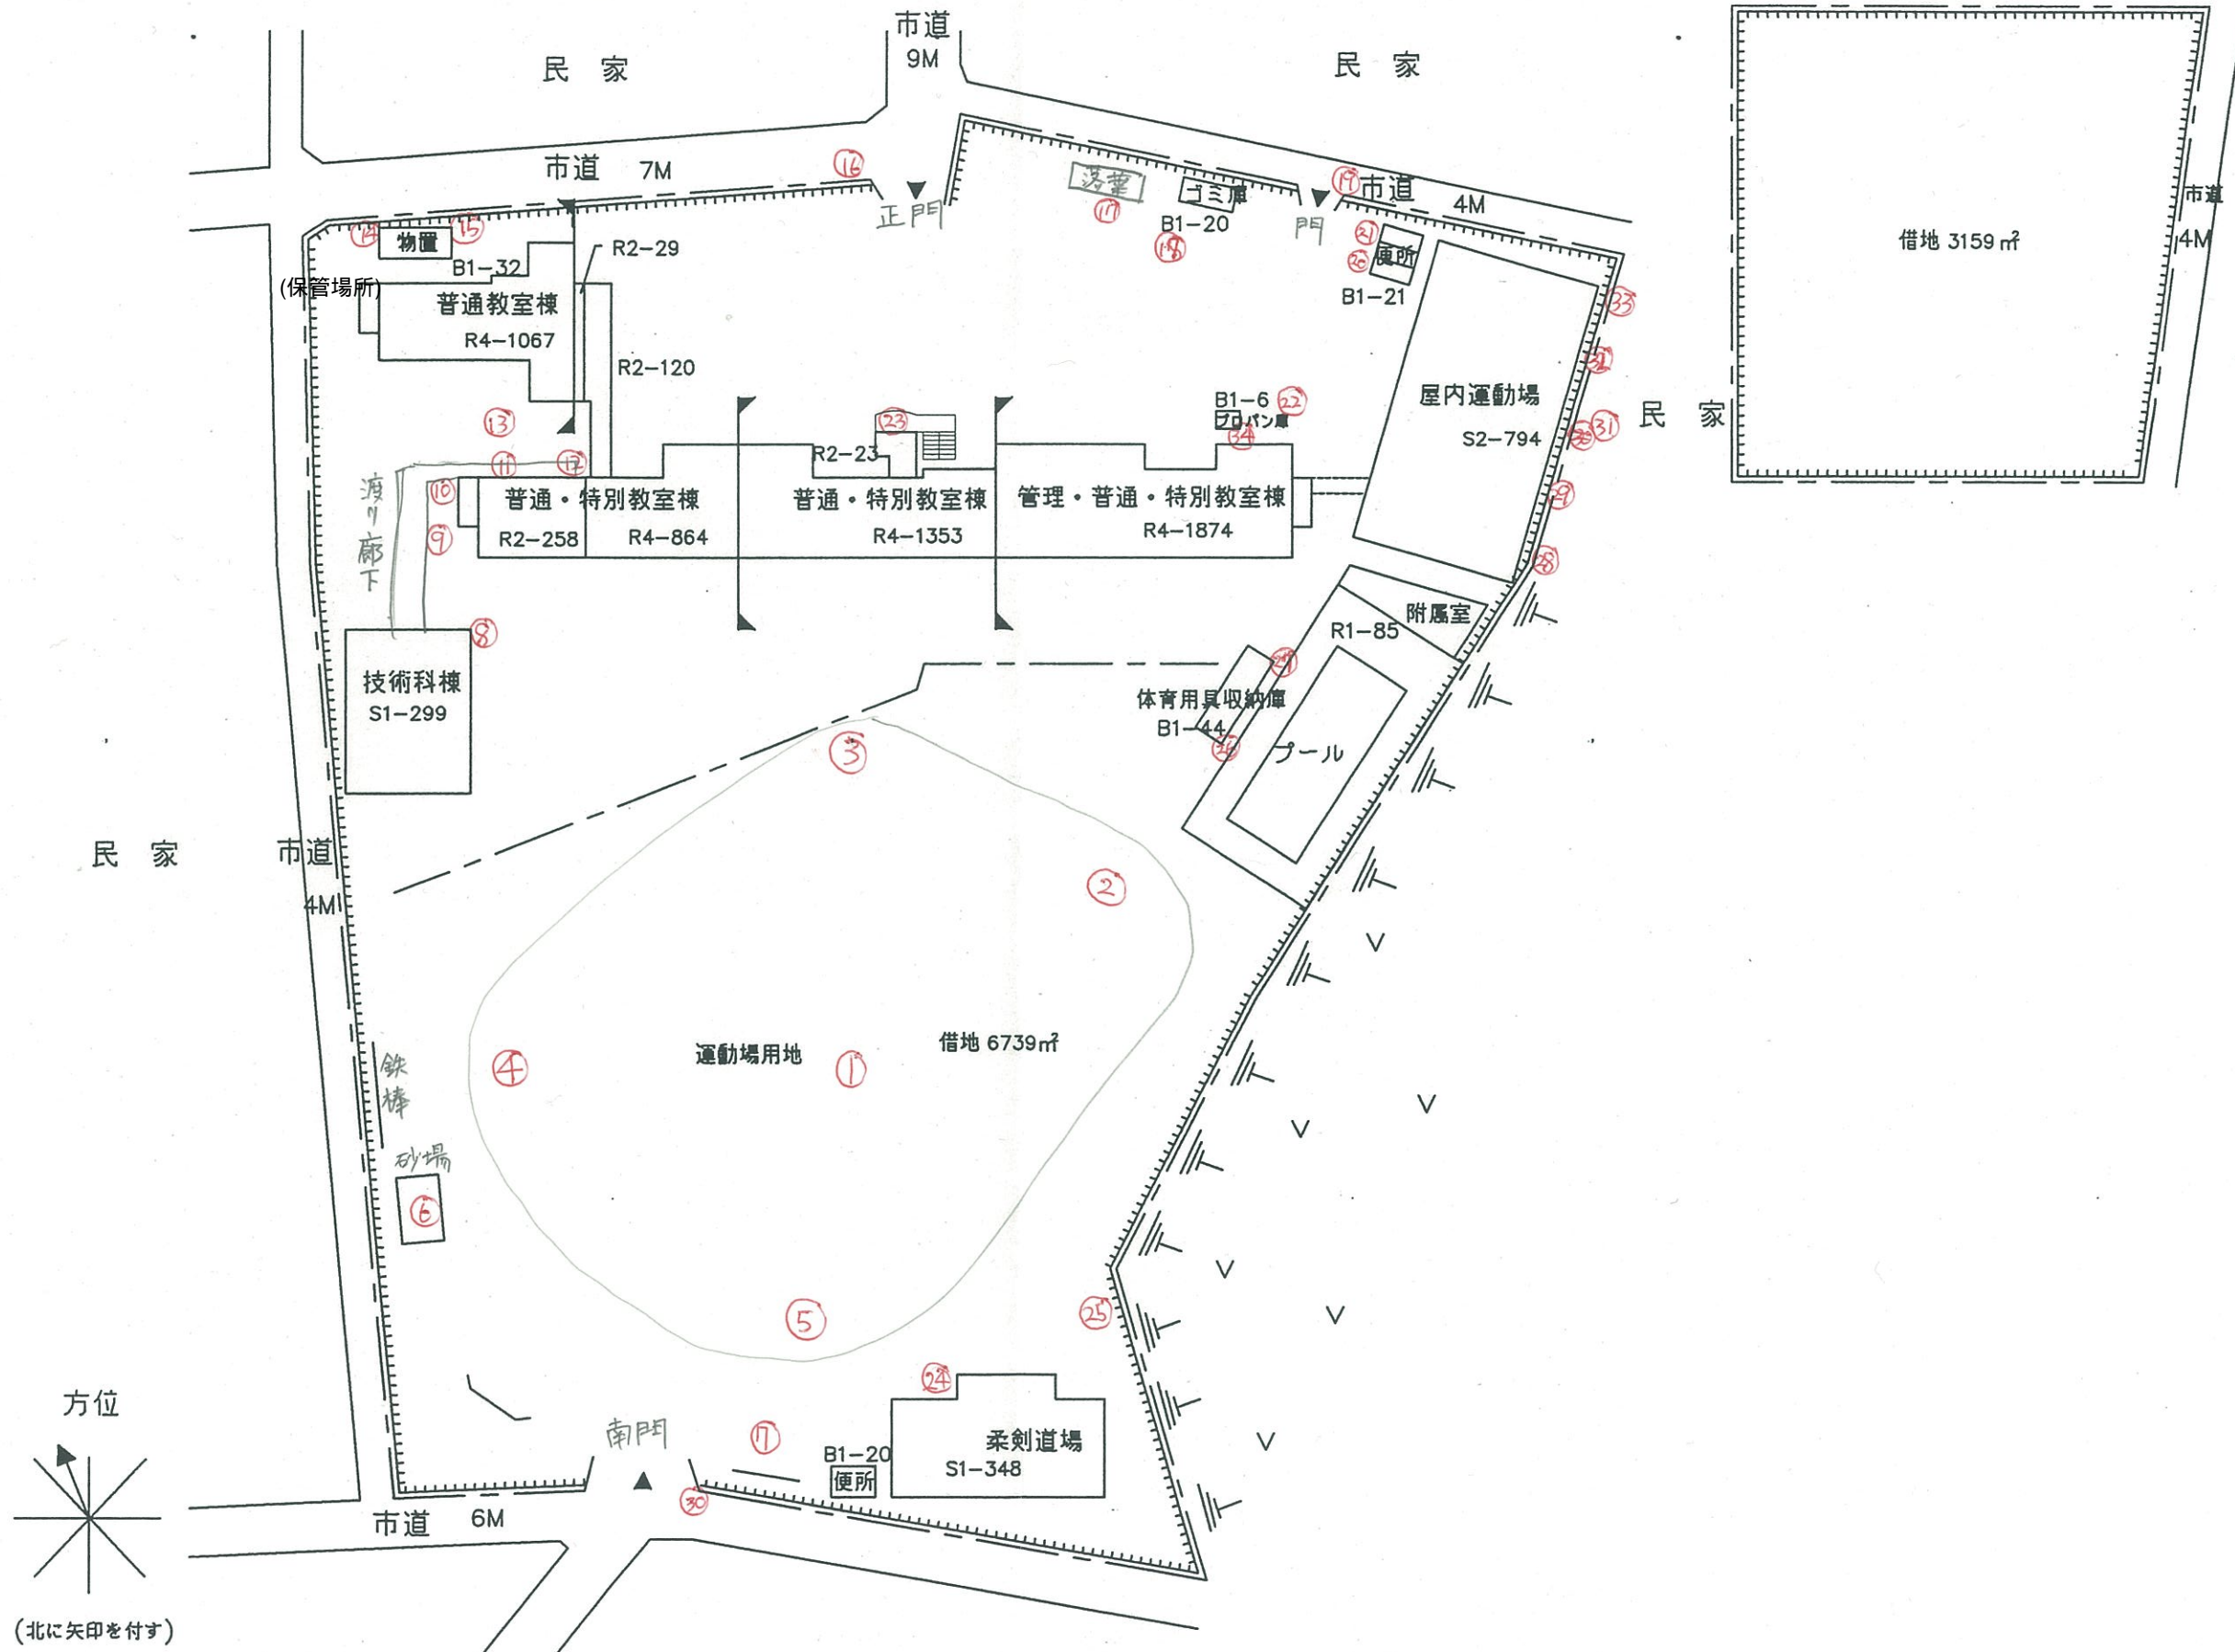
施設の配置図	縮尺	1 / 1200					学校名	城南中学校				調査番号	1 1 2 0 1 3 5 1 4				整理番号
		0 10 20 30 40 m

[地上50cm] 平均 0.12 範囲 0.06~0.27 →除去後 平均 0.10 範囲 0.06~0.16

[地上5cm] 平均 0.25 範囲 0.06~1.14 →除去後 平均 0.13 範囲 0.06~0.24

対応の目安を超えた又は近い値の10地点について除染を行い、目安以下の状態にしました。
