古谷保育園放射線詳細測定結果(11月7日実施)

測定結果(単位: μ Sv/h)

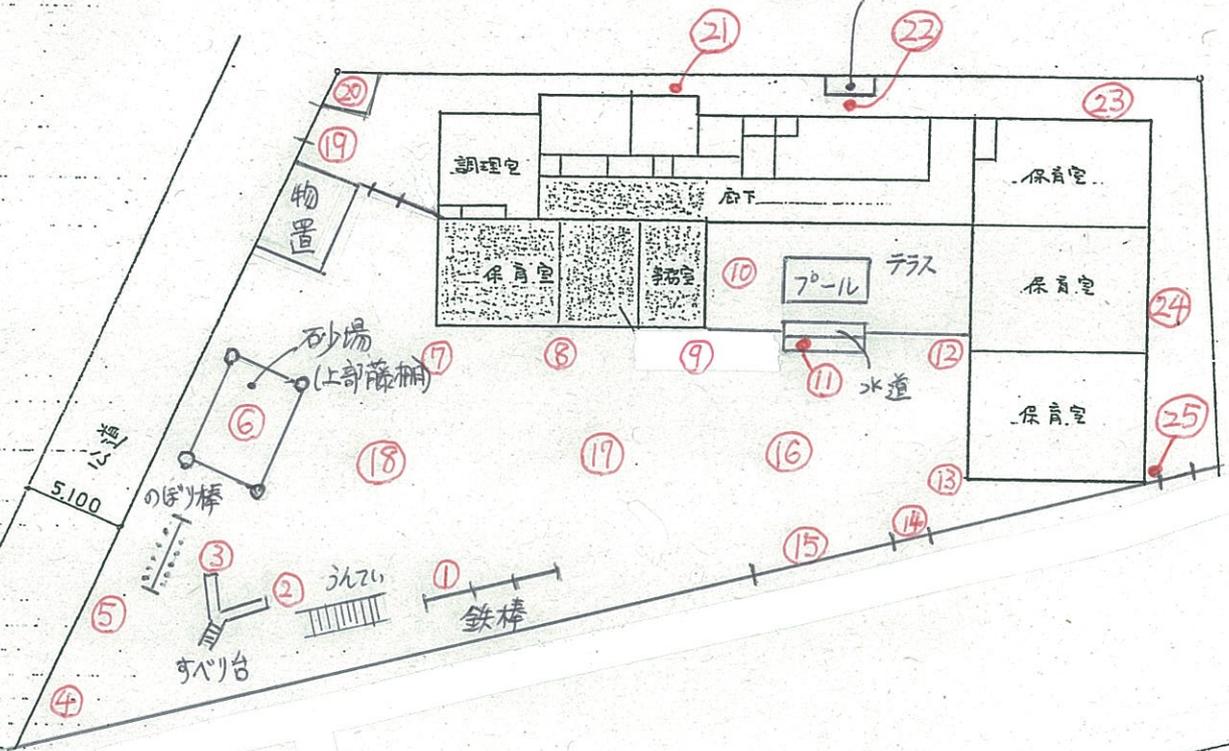
地上5cmで対応の目安を超えた2地点について除染を行い、目安以下の状態にしました。

番号	測定地点	地上5cmの値	地上50cmの値
1	鉄棒下(土)	0.08	0.07
2	すべり台降り口(北側)(土)	0.10	0.09
3	すべり台降り口(東側)(土)	0.10	0.08
4	南側角 常緑樹下(土)	0.07	0.08
5	のぼり棒脇(芝の上)	0.10	0.09
6	砂場(砂)	0.08	0.07
7	雨どい下(コンクリート)	0.09	0.07
8	雨どい下からコンクリート上を流れた先(土)	0.09	0.07
9	雨どい下からコンクリート上を流れた先(土)	0.16	0.09
10	プール脇(人工芝)	0.08	0.07
11	プール前水道集水マスの上	0.06	0.07
12	雨どい下(土)	0.14	0.08
13	雨どい下(土)	0.14	0.08
14	正門脇 出入口前(土)	0.12	0.08
15	正門前(土)	0.09	0.08
16	園庭中央 北側(土)	0.07	0.07
17	園庭中央(土)	0.07	0.08
18	園庭中央 南側(土)	0.08	0.07
19	調理室側の門の前(土)	0.10	0.09
20	調理室前の畑(土)	0.08	0.07
21	園舎裏 勝手口ドア前(土)	0.08	0.07
22	園舎裏 チャボ小屋前(土)	0.09	0.09
23	園舎裏 北西角(土)	0.08	0.07
24	園舎北側中央 雨どい下(土)	0.36	0.15
24-1	No.24除染後	0.15	0.11
25	園舎北東側 雨どい下(土)	1.02	0.17
25-1	No.25除染後	0.17	0.09
