名細保育園放射線詳細測定結果(10月18日実施)

測定結果(単位: μ Sv/h)

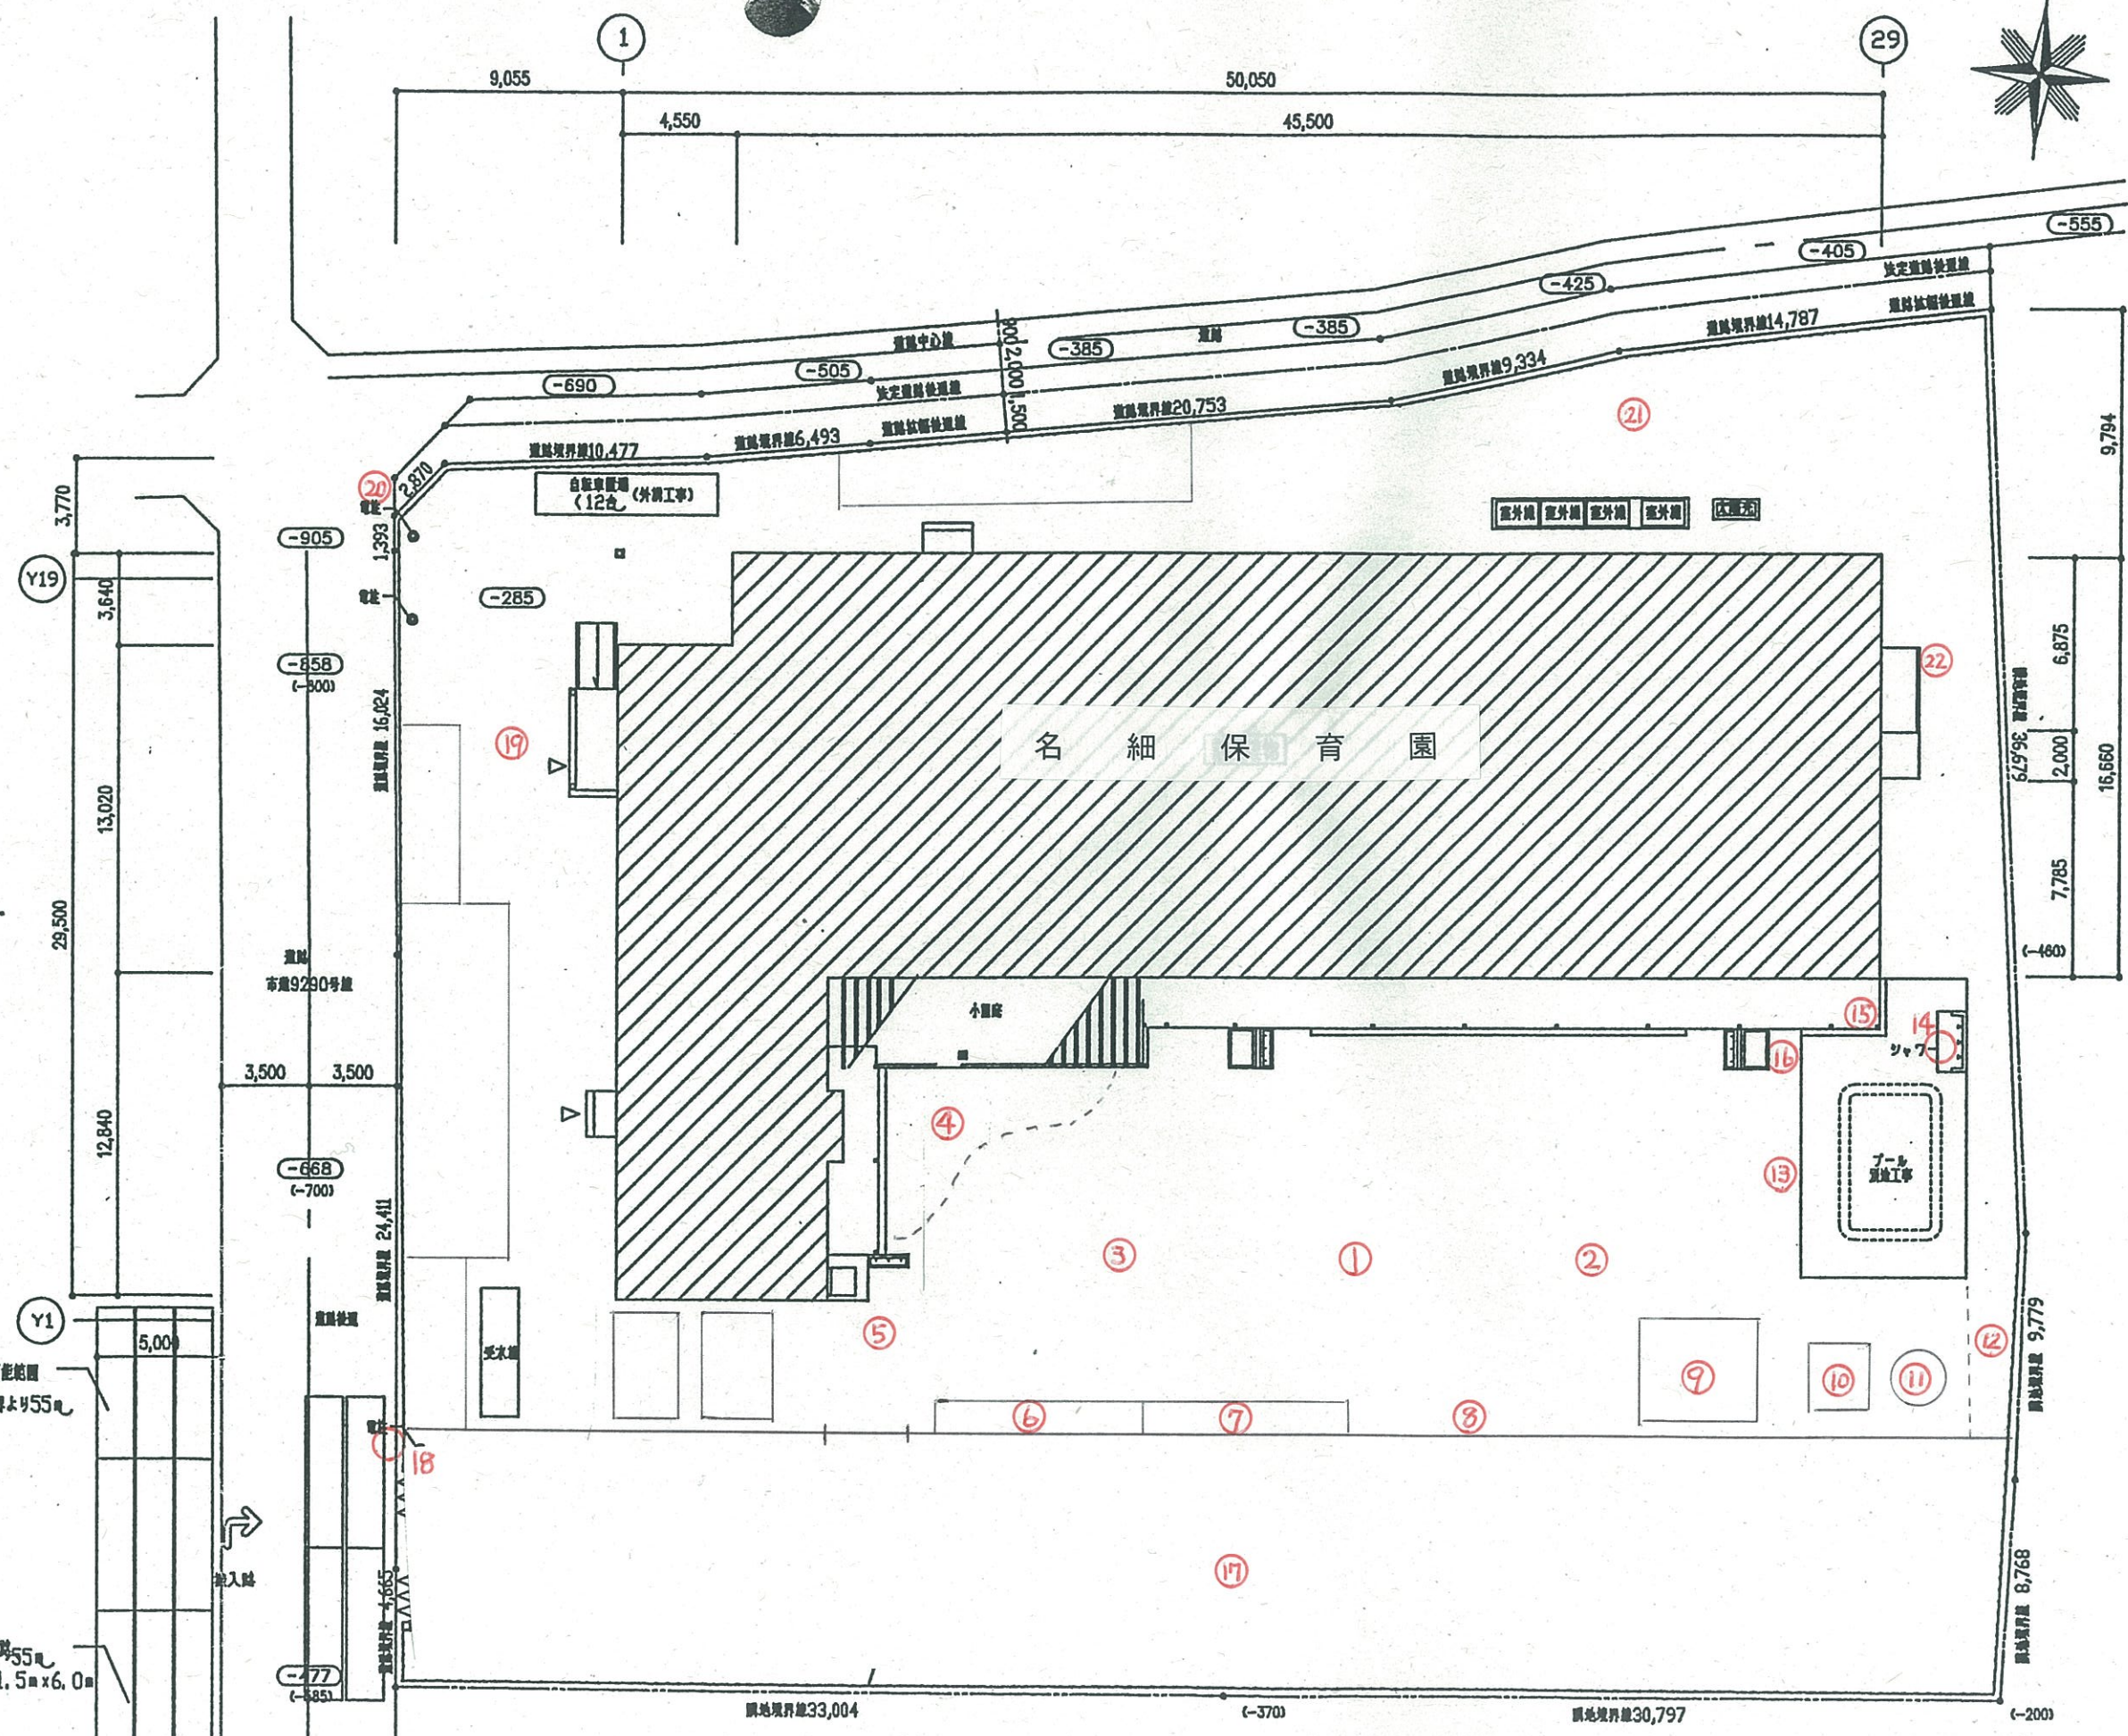
名 細 保 育 園

[地上50cm] 平均 0.07 範囲 0.05~0.11

[地上5cm] 平均 0.08 範囲 0.06~0.15

全ての地点で対応の目安より低い値で問題のない状況でした。

番号	測定地点	地上5cmの値	地上50cmの値
1	園庭中央	0.08	0.08
2	園庭東	0.07	0.07
3	園庭西	0.08	0.06
4	園庭西芝生	0.09	0.08
5	南側入口付近くぼみ	0.08	0.07
6	南側植え込み	0.08	0.07
7	中央南側花壇	0.08	0.09
8	南側鉄棒下	0.08	0.09
9	砂場中央	0.07	0.06
10	木製遊具下	0.07	0.07
11	ロープ遊具下	0.07	0.07
12	東側菜園	0.06	0.07
13	プール西側	0.09	0.07
14	シャワー排水口	0.06	0.06
15	プール北側雨どい出口	0.15	0.06
16	プール北側水道東側溝	0.09	0.05
17	駐車場中央	0.08	0.07
18	駐車場入口道路側溝	0.06	0.06
19	正面入口前	0.07	0.06
20	北西溜樹	0.12	0.11
21	北側室外機前植え込み	0.09	0.08
22	東側スロープ下	0.08	0.08
